# 工程查核改善對策及追蹤表

查核日期：107.03.23

施工缺失改善照片

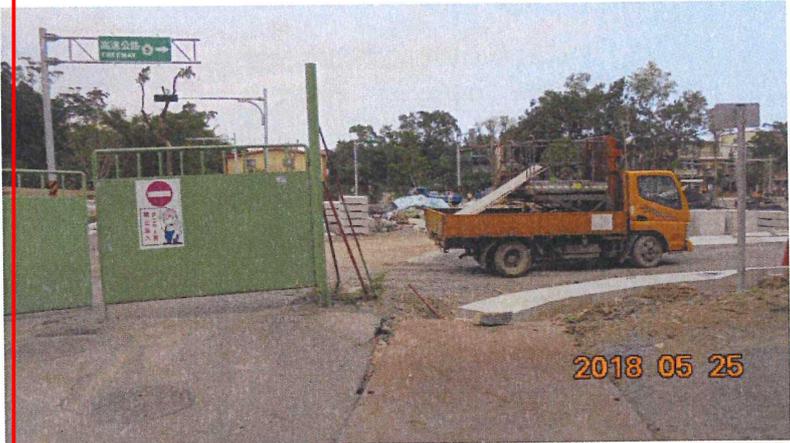
缺失事項：出入口局部圍籬因應施工需求  
求臨時拆除，但未加設適當  
警示措施。

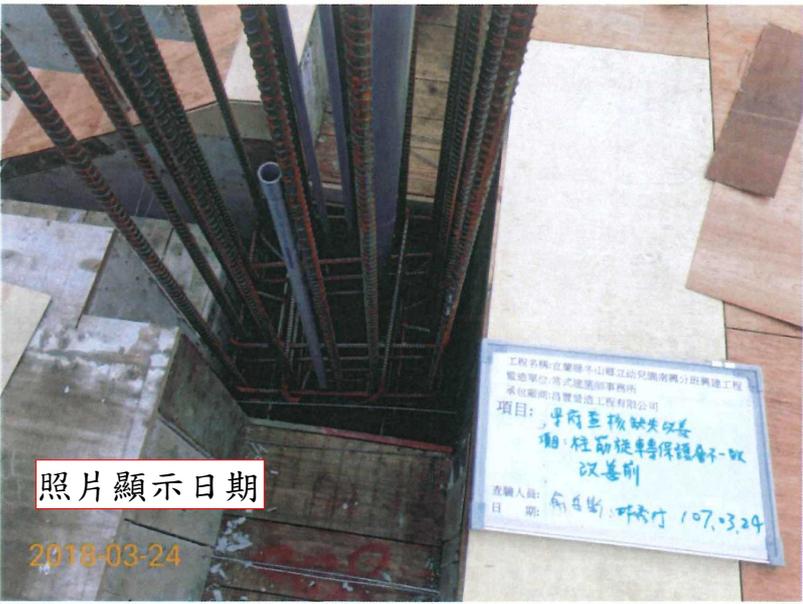
<p>工程名稱</p>	<p>缺失事項:17                  (1)部份以封模之柱鋼筋組立後平面位置有扭曲情形；部份已封模之牆面，組立後鋼筋未置有接近中立軸或偏單側情形；A棟伸縮縫附近以封模之牆面，組立後鋼筋未置有接近重疊情形，均不符契約設計圖說要求。</p>

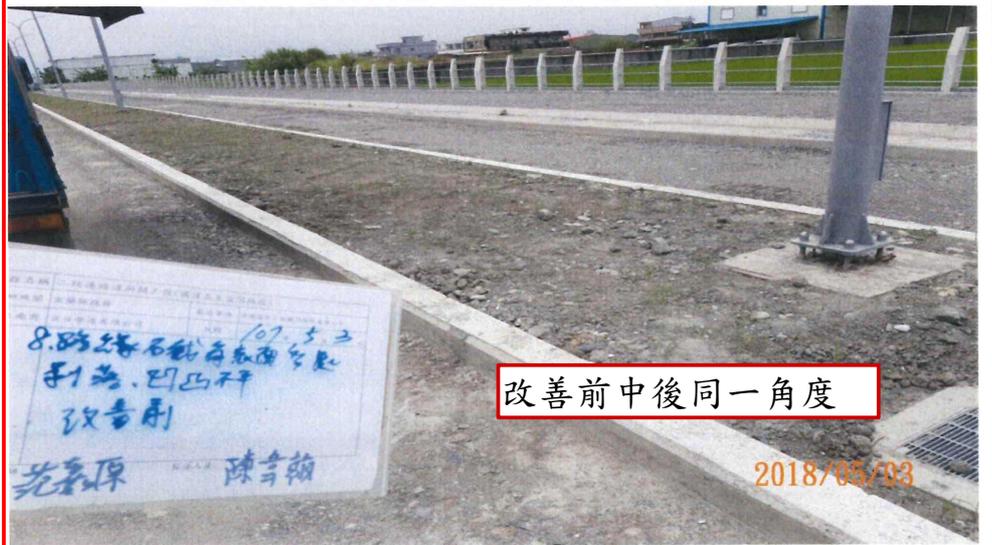
改善前

8. 路緣石混凝土截角表面多處剝落、凹凸不平。
