宜蘭縣政府
Yilan County Government

月眉排水水道環境改善

生態檢核資料表

中華民國 109 年 9 月

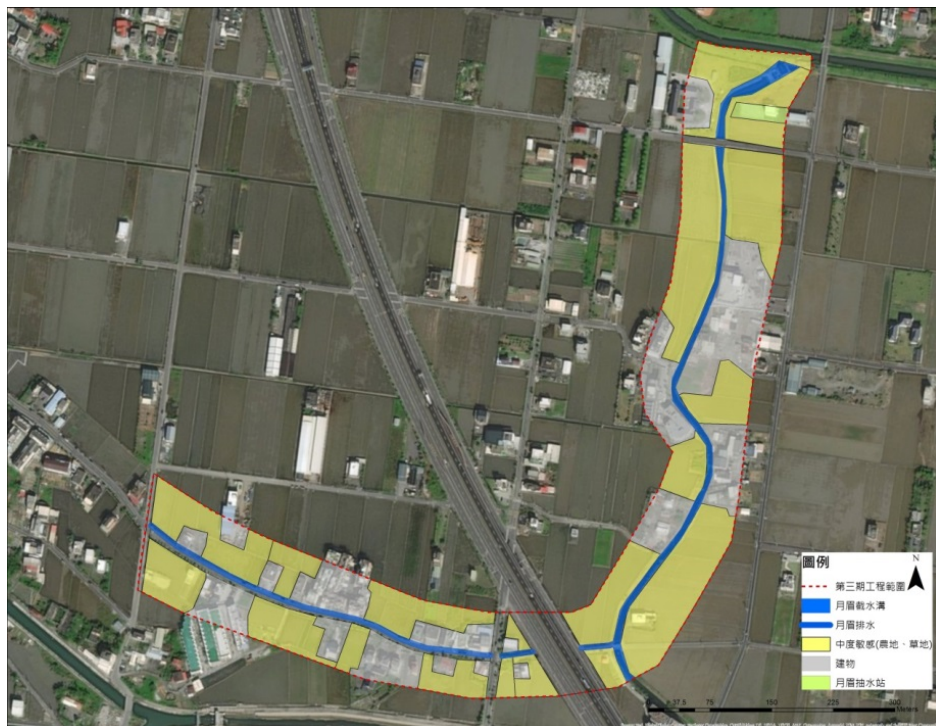
圖 1 月眉排水工程生態關注圖

本階段由國立宜蘭大學園藝系黃志偉教授協助辦理生態棲地環境評估，工程範圍鄰近人類棲息活動頻繁之地區，故人工干擾程度頻繁，目前起端主觀目測水質不佳濁度稍高，其他段落有些異味，水裡有魚(吳郭魚)，整體水環境不佳，尤其斜坡岸卵石水泥可能封死，植被甚稀疏，以大花咸豐草、掃帚菊及禾本科雜草零星分布，缺乏棲地品質與自淨(self-purification)機會。水體混濁，水域環境單一。發現之水域物種多為外來物種，無發現需特別保育之物種。

本計畫建議採用減輕之保育策略，工程施作期間，地表開挖或土方處置，皆須採取適當防護及水保措施，以免土壤被雨水沖刷進入下游河川等承受水體，污染水域生態環境。亦應注意物料之堆置作業及垃圾之處理，勿使廢棄物、漫地流或污水滲出或遺置場外，造成區外之污染。工程期間也應將廢棄物妥善處理並疏導或隔離河道，使工程施作不影響河川自然行水，這可將衝擊降至最低。

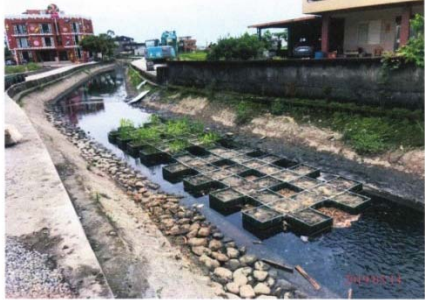
填表人	合觀營造有限公司	填表日期	108年05月14日
項次	檢查項目	執行結果	處置措施
1	地表開挖面處置是否有採取適當防護	<input checked="" type="checkbox"/> 是 <input type="checkbox"/> 否	
2	新植喬木回填土表面是否有石塊	<input type="checkbox"/> 是 <input type="checkbox"/> 否	
3	新植喬木植穴大小是否符合根球直徑之兩倍	<input type="checkbox"/> 是 <input type="checkbox"/> 否	
4	是否有雜物廢料堆積於樹冠下之情形	<input type="checkbox"/> 是 <input type="checkbox"/> 否	
5	鋼板橋臨時擋土圍水是否仍維持河道部分流路	<input checked="" type="checkbox"/> 是 <input type="checkbox"/> 否	
6	是否定期巡視水生植物淨化及植生槽生長狀況	<input checked="" type="checkbox"/> 是 <input type="checkbox"/> 否	
7	其他異常狀況		
現場照片

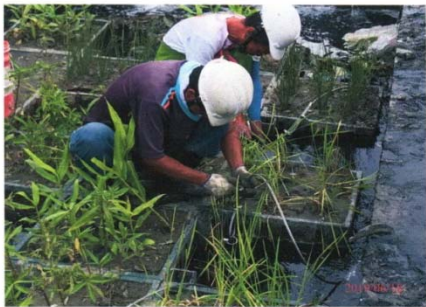
填表人	合觀營造有限公司	填表日期	108年06月18日
項次	檢查項目	執行結果	處置措施
1	地表開挖面處置是否有採取適當防護	<input checked="" type="checkbox"/> 是 <input type="checkbox"/> 否	
2	新植喬木回填土表面是否有石塊	<input type="checkbox"/> 是 <input type="checkbox"/> 否	
3	新植喬木植穴大小是否符合根球直徑之兩倍	<input type="checkbox"/> 是 <input type="checkbox"/> 否	
4	是否有雜物廢料堆積於樹冠下之情形	<input type="checkbox"/> 是 <input type="checkbox"/> 否	
5	鋼板橋臨時擋土圍水是否仍維持河道部分流路	<input checked="" type="checkbox"/> 是 <input type="checkbox"/> 否	
6	是否定期巡視水生植物淨化及植生槽生長狀況	<input checked="" type="checkbox"/> 是 <input type="checkbox"/> 否	
7	其他異常狀況		
現場照片

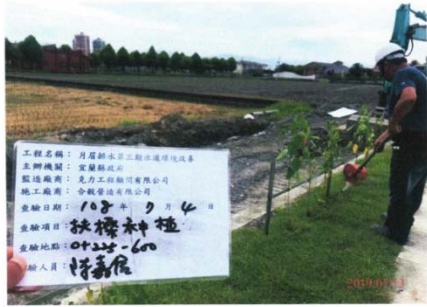
填表人	合觀營造有限公司	填表日期	108年07月13日
項次	檢查項目	執行結果	處置措施
1	地表開挖面處置是否有採取適當防護	<input checked="" type="checkbox"/> 是 <input type="checkbox"/> 否	
2	新植喬木回填土表面是否有石塊	<input type="checkbox"/> 是 <input checked="" type="checkbox"/> 否	
3	新植喬木植穴大小是否符合根球直徑之兩倍	<input checked="" type="checkbox"/> 是 <input type="checkbox"/> 否	
4	是否有雜物廢料堆積於樹冠下之情形	<input type="checkbox"/> 是 <input checked="" type="checkbox"/> 否	
5	鋼板橋臨時擋土圍水是否仍維持河道部分流路	<input checked="" type="checkbox"/> 是 <input type="checkbox"/> 否	
6	是否定期巡視水生植物淨化及植生槽生長狀況	<input checked="" type="checkbox"/> 是 <input type="checkbox"/> 否	
7	其他異常狀況		
現場照片
