宜蘭縣政府  
Yilan County Government

108~109 年度宜蘭縣全國水環境改善  
計畫輔導顧問團  
安農溪第二期河道環境改善計畫：  
施工階段生態檢核報告

委辦單位：宜蘭縣政府

辦理單位：財團法人台灣水利環境科技  
研究發展教育基金會

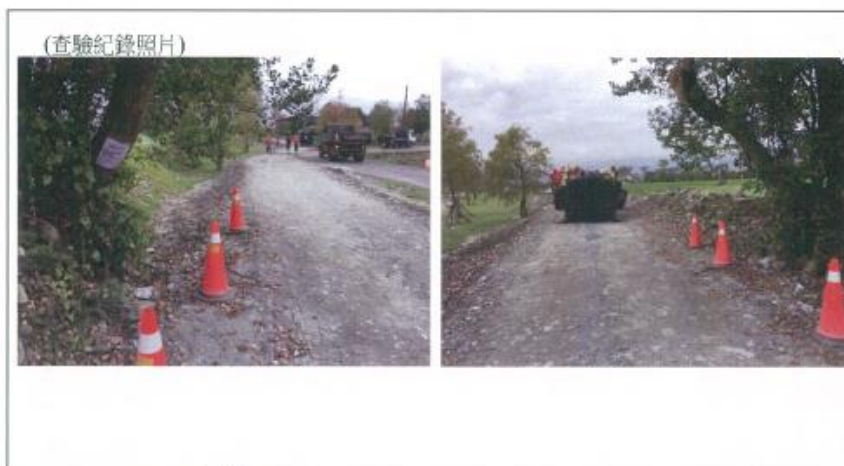
圖 5 生態保護對象自主檢查表樣式圖

(本工程保護對象主要為大樹,保護策略為迴避) 檢查對象: 保護樹編號11 地點: 右岸新建OK+280 AC鋪築 檢查日期: 108.11.15

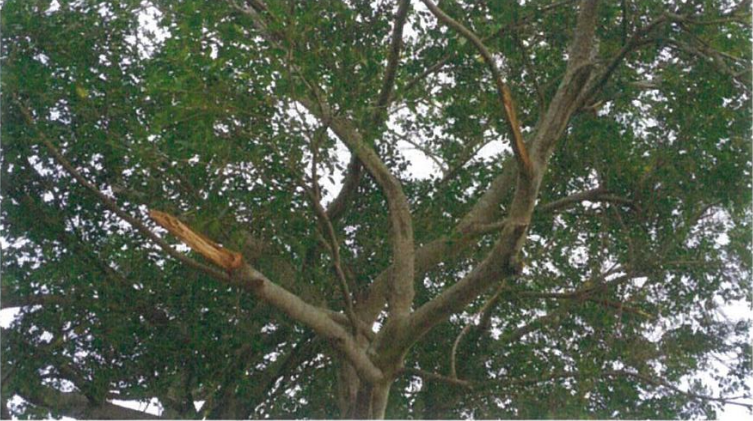
<p>工程名稱：安農溪第二期河道環境改善工程</p>	<p>改善前：                  性能檢核保護樹編號1                  樹截枝受損請立即改善</p>
