# 「電」帶來舒適便利的生活環境，也容易導致危害

## 【火災概要】

- (一) 發生日期：103 年 7 月 5 日凌晨 1 時 37 分。
- (二) 建築物概況：為地上 2 層，牆面為磚造屋頂覆蓋瓦片建築物，1 樓為商業用途（雜貨店）、2 樓為住宅用途。
- (三) 起火原因：電源配線短路起火燃燒之可能性較大。
- (四) 死傷情形：造成 2 人死亡、2 人受傷。

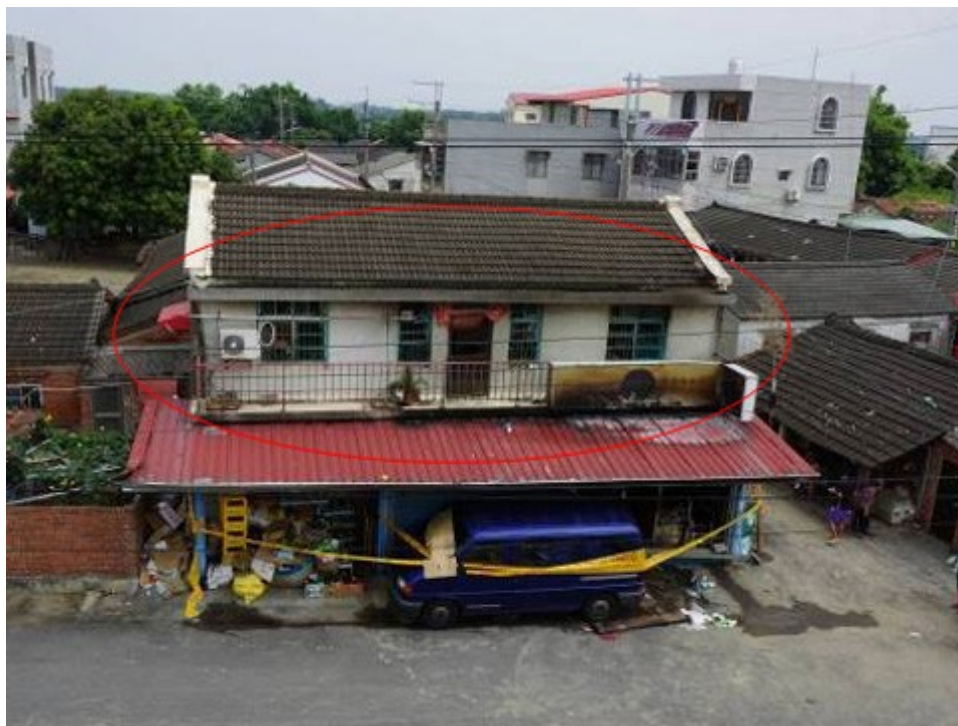
(一) 火災戶係坐西朝東 2 樓磚、木造，屋頂覆蓋瓦片之老舊建築物，祖、孫 4 人均居住於 2 樓臥室。凌晨 1 時許火災發生，建築物出入口及窗戶均使用鐵捲門鐵窗及鐵皮封閉（圖 1），由於內部堆放大量雜物，又使用木質板材隔間及裝潢均為易燃材料，故火勢發生時燃燒迅速，產生大量濃煙與高溫迅速蓄積，造成逃生路線障礙（圖 2）。

圖1 火災現場窗戶均使用鐵窗

(二) 火災發生時已屬深夜，人員應已就寢，生理狀態已甚鬆懈，且住戶未設置住宅用火災警報器，故未能及早發現火災，又窗戶均加裝鐵窗及鐵皮阻隔，錯失逃生時間。

(一) 住家應裝設獨立式火災警報器及備置滅火器，以發揮即時預警及實施初期滅火之功能。屋內各窗戶、陽台盡量不要加裝鐵窗，如有加裝應留有逃生出口

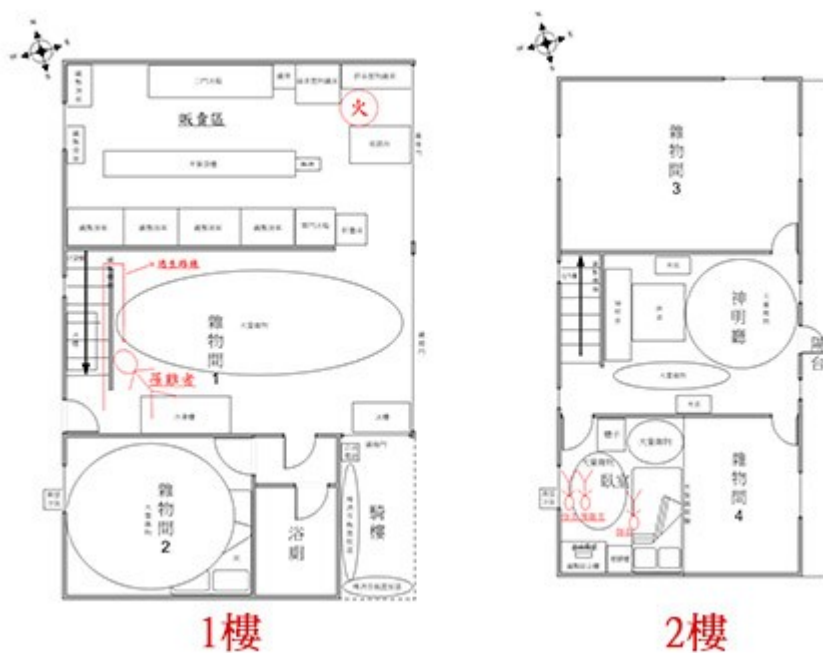
圖2 火災現場1、2樓人員死傷及逃生路線位置圖

(一) 內部堆放大量雜物，又使用木質板材隔間及裝潢均為易燃材料，導致1樓起火時，木質裝潢及物品燃燒後產生濃煙，因煙囪效應高溫濃煙向上竄升，阻礙向下逃生動線，無法順利逃生。

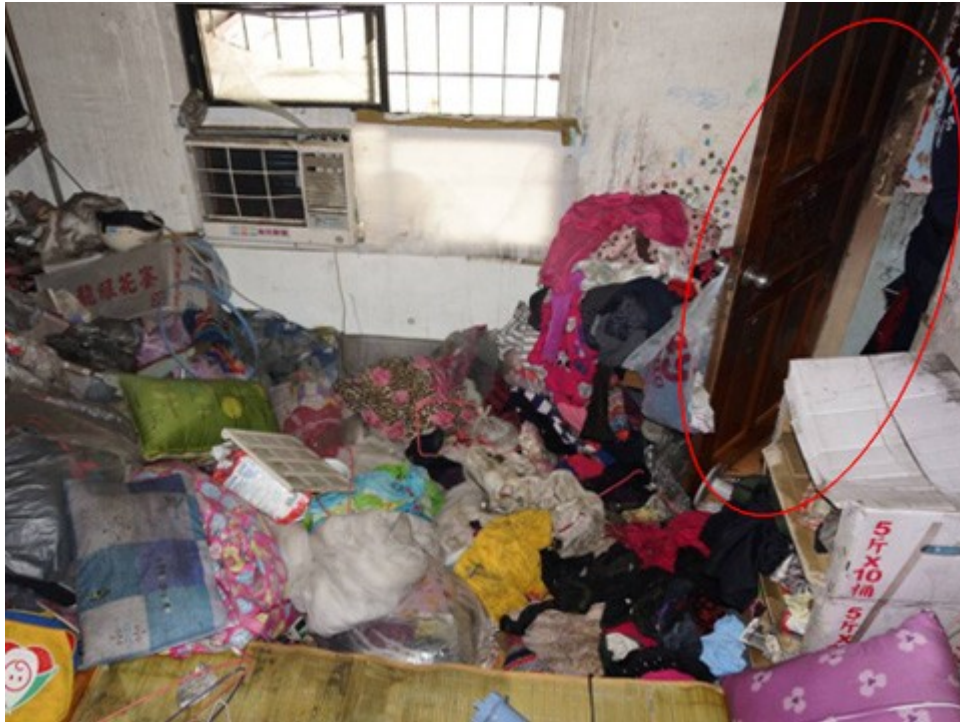
(三) 罹難者廖○○被發現時位於1樓雜物間樓梯旁，研判火災發生前罹難者於2樓臥室睡覺，發覺火災時有下樓察看之情形，於離開臥室時未確實將房門緊閉(圖3)，使高溫濃煙迅速沿著樓梯向上攀升直接進入臥室，導致臥室內之人員遇濃煙後喪失逃生能力。

圖3 2樓臥室房門未緊閉

(三) 火災發生時，若所處房間無火時，應將房門緊閉以隔絕致命的濃煙和高溫進入。
