冷氣空調出風口配線短路火災案例分析

文/圖 邱創榮

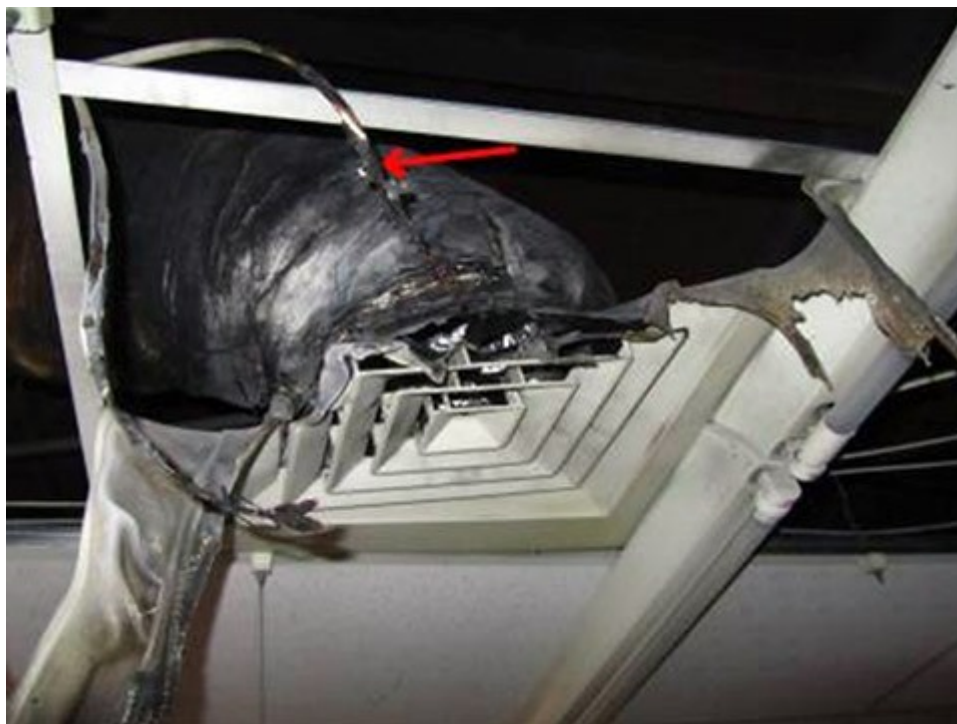
圖1：受燒毀之天花板出風管口處，發現該管口管徑外壁處緊靠著1條1.6mm實心電源白扁線受燒斷情形。

(二) 清理賣場受燒毀之天花板出風口處，發現該管口管徑外壁處緊靠著 1 條 1.6mm 實心電源白扁線受燒斷情形（圖 1），發現該電源配線熔斷處明顯呈通電中短路燒熔情形（圖 2~3）。

（一）清理該賣場受燒毀之天花板出風管口處，發現該管口管徑外壁處緊靠著1條1.6mm實心電源白扁線受燒斷情形，經鑑驗結果為通電痕，且該公司電修人員於火災後至店內進行電氣檢察維修時，發現該冷氣空調通風口有振動情形。

（二）綜合上述，研判本案起火原因應以冷氣空調通風口運轉時長期振動，致緊靠經過之電源配線絕緣被覆因受震動磨損而短路起火燃燒之可能性較大。

（二）各類電源線路配線施工時，應符合電工法規（屋內線路裝置規則）設置標準等相關作業規定。

（三）電器產品在裝設時應考慮加裝安全保護裝置（如保險絲、過電流保護器、電譯、漏電斷路器及電磁繼電器等產品），以防範因過電流、短路而引發之火災

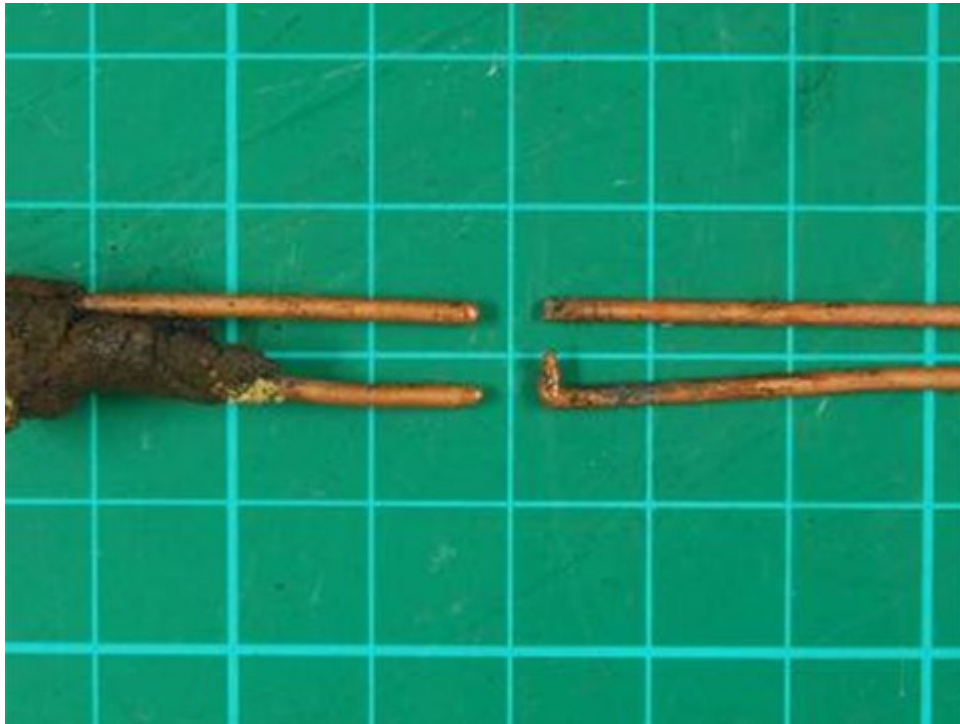
圖 2：發現該電源配線熔斷處明顯呈通電中短路燒熔情形。

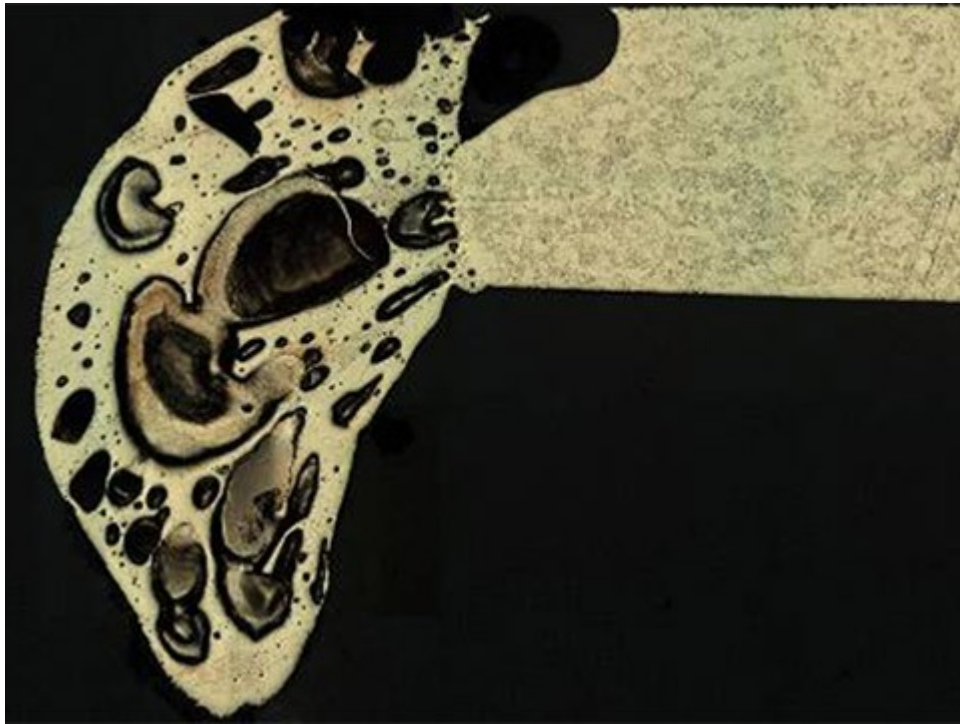
圖3：發現該電源配線熔斷處明顯呈通電中短路燒熔情形。
