# 冷氣機插頭連接處接觸不良起火案例分析 文/圖 邱翔

(三) 起火原因：辦公室冷氣電源線路因接觸不良過熱起火。

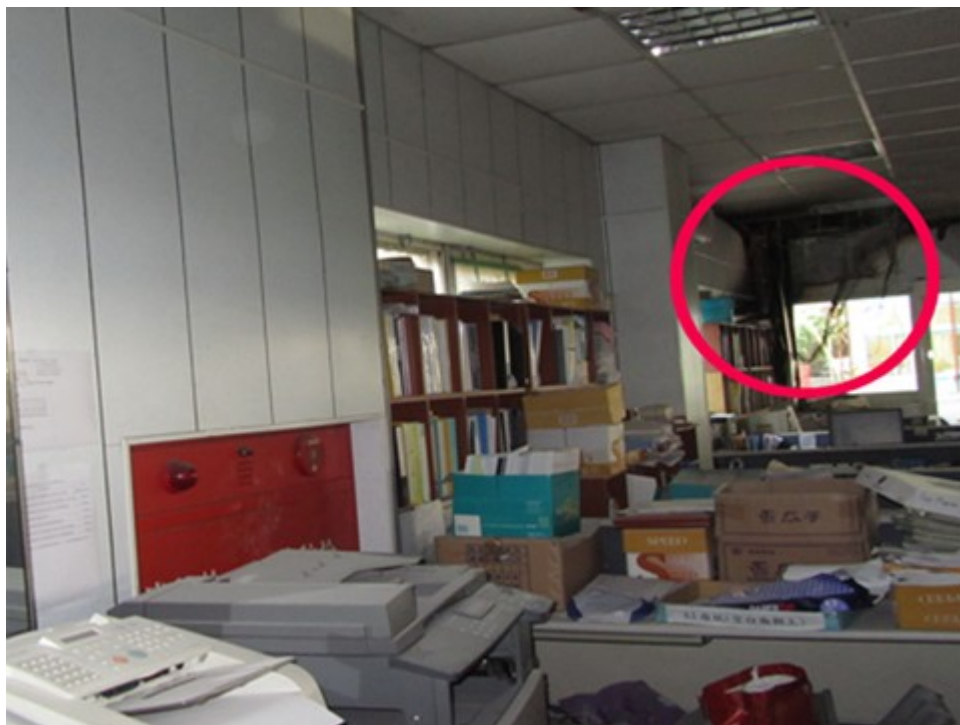
圖 1 消防人員到達現場時僅發現東北側角落位置木板裝潢牆壁及天花板受燒毀情形

(三) 觀察該辦公室內部，僅發現東北側角落位置木板裝潢牆壁及天花板受燒毀情形，顯示僅於初期火災，未進入燃燒旺盛期。

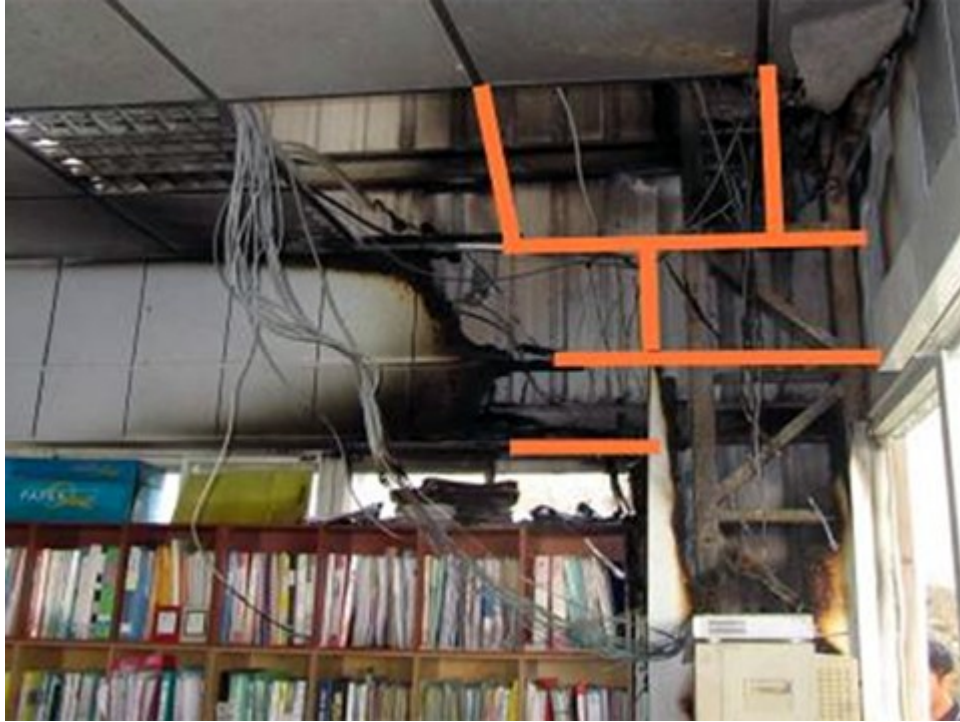
圖 2 觀察發現該處附近裝潢的木頭角材支架有受嚴重燒穿碳化情形，顯示起火位置應

位於較高處，研判起火處應位於受燒斷之木頭角材位置。

(五) 再仔細觀察該公司辦公室東北側角落處受燒毀最嚴重之木板牆壁柱子及天花板，可發現該處附近裝潢的木頭角材支架有受嚴重燒穿碳化情形，而柱子較下方處之木頭角材支架仍可觀察出木頭原色，顯示起火位置應位於較高處，研判起火處應位於受燒斷之木頭角材位置。

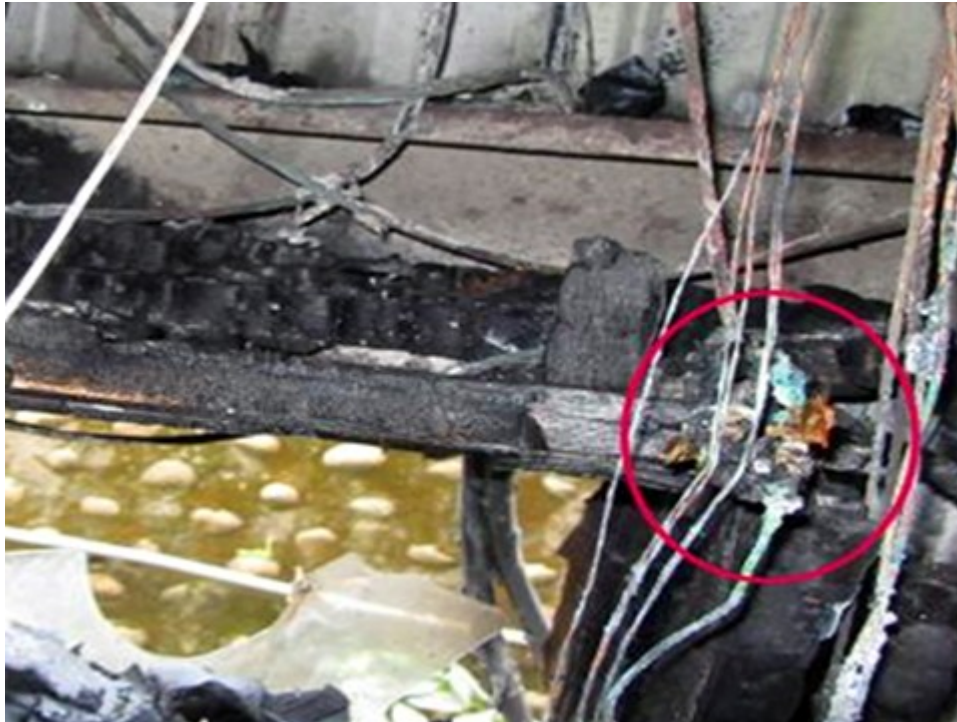
(七) 再觀察尋找該處較大線徑之電源線路，發現靠近於天花板附近處有裝置 1 具三相 220 伏特之冷氣電源插座受嚴重燒毀情形。

圖 3 尋找觀察該處較大線徑之電源線路，可發現靠近於天花板附近處有裝置一具三相  
220 伏特之冷氣電源插座受嚴重燒毀情形。

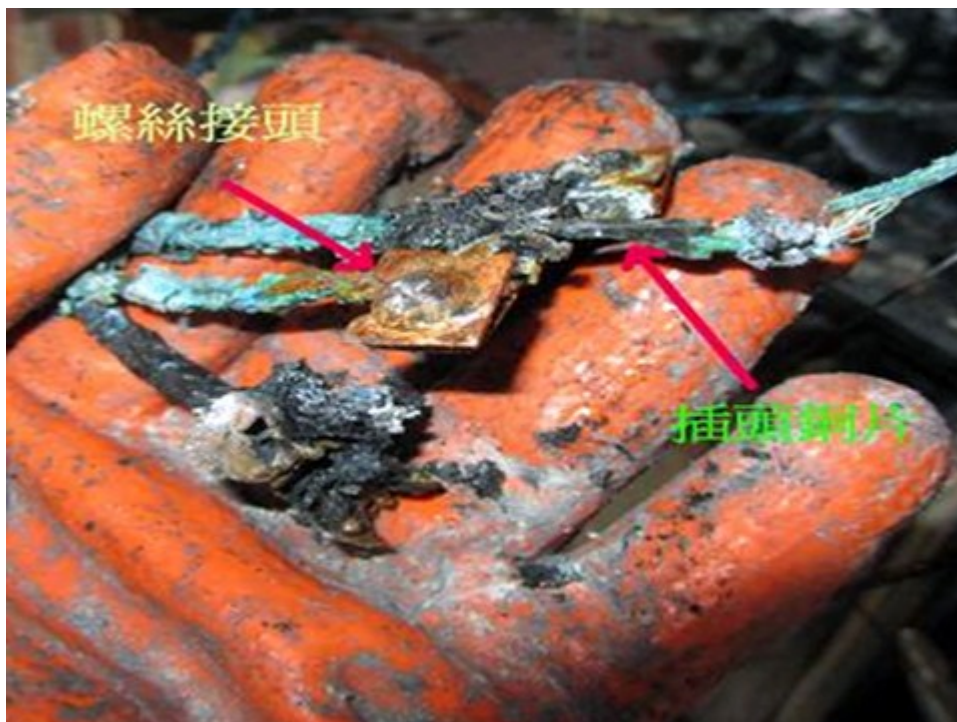
(八) 再將該冷氣機插座拆下，以方便進一步觀察該插座整體燒損情形，經觀察發現該冷氣機電源插座塑膠外殼均已嚴重燒熔燒失，僅殘留部分螺絲接頭及插頭銅片。

圖 4 將該冷氣機插座拆下觀察發現該冷氣機電源插座塑膠外殼均已嚴重燒熔燒  
失僅殘  
留部分螺絲接頭及插頭銅片。

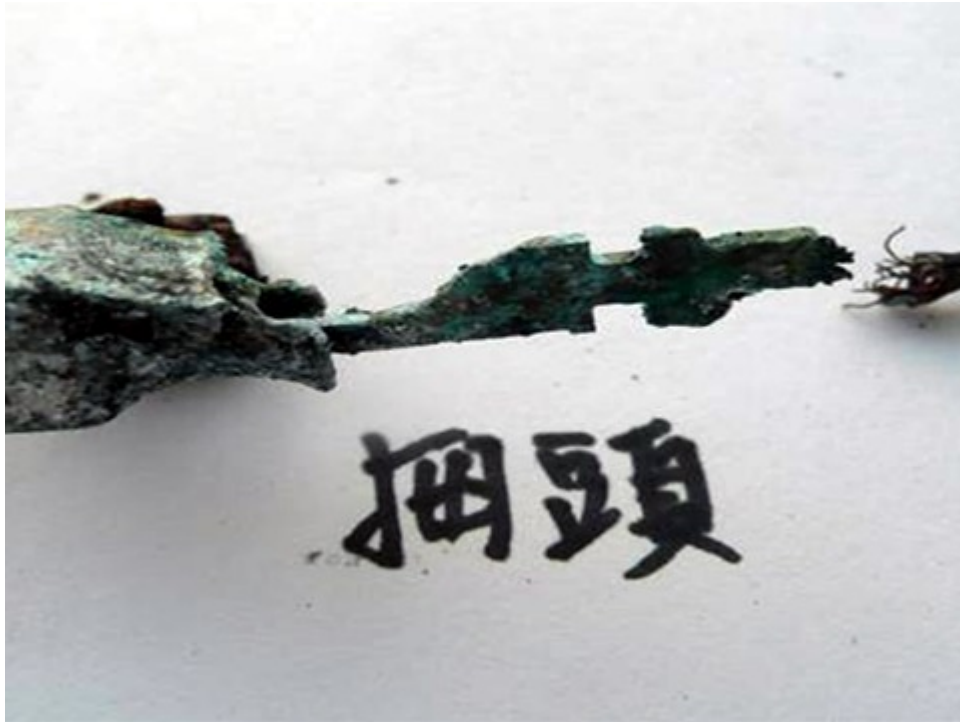
(九) 消防局火災調查人員再將拆下冷氣機插座重建原裝配情形，發現該冷氣機電源插頭銅片有嚴重燒熔燒斷情形。

圖 5 將拆下冷氣機插座重建原裝配情形，發現該冷氣機電源插頭銅片有嚴重燒熔燒斷情形。

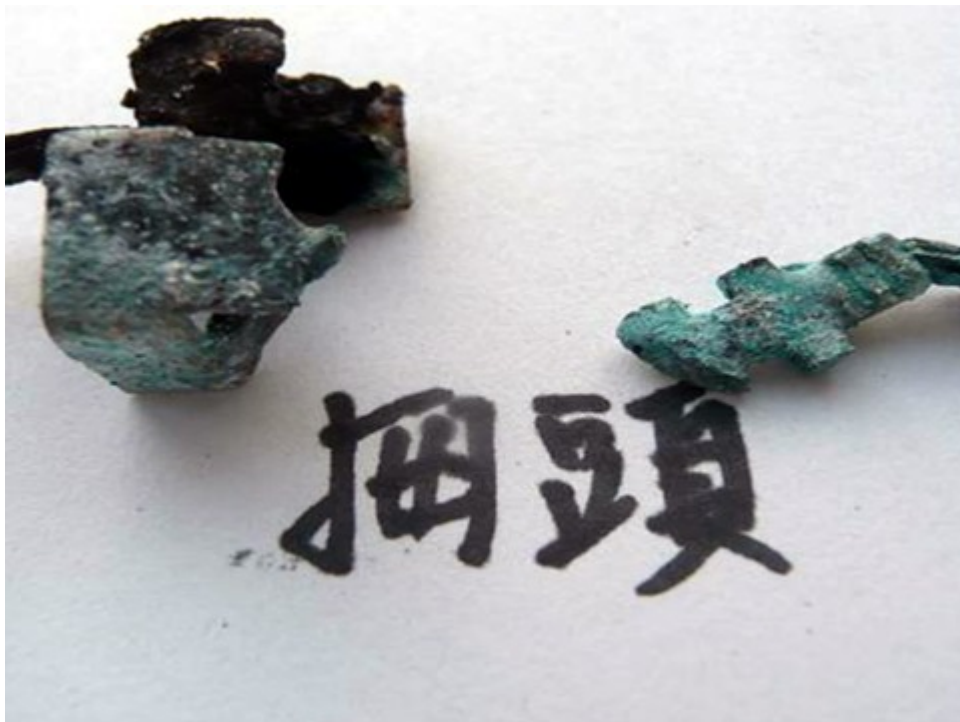
圖 6 將拆下冷氣機插座重建原裝配情形，發現該冷氣機電源插頭銅片有嚴重燒熔燒斷情形。

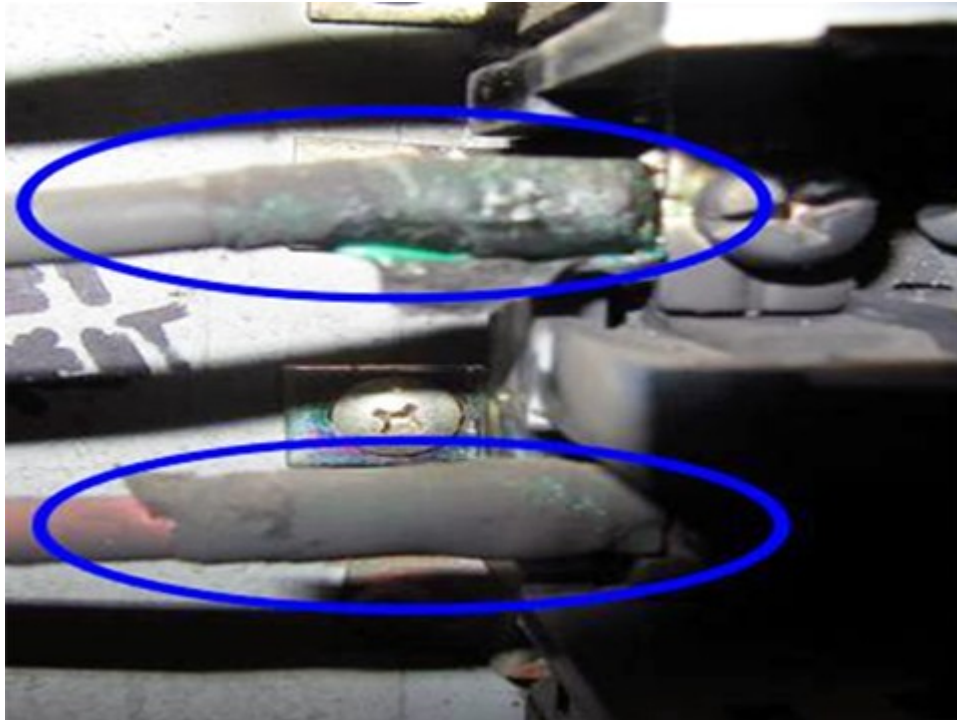
(十一) 至該公司總電源開關配電箱觀察電磁閥開關跳脫情形，經觀察發現該辦公室冷氣機磁閥開關呈關閉情形（經查火災當時該公司駐衛保全人員將整配電箱內磁閥開關全部關閉），但同時發現該冷氣機配電線路連接電磁閥開關接頭處之 PVC 絕緣皮及塑膠貼布有燒熔變色情形，可顯示因電源線路產生短路情形，無熔絲開關負載端接頭呈現電弧焦耳熱現象。

圖 7 觀察總電源開關配電箱電磁閥開關，發現該冷氣機配電線路連接電磁閥開關接頭處之 PVC 絕緣皮及塑膠貼布有燒熔變色情形，可顯示因電源線路產生短路情形，無熔絲開關負載端接頭呈現電弧焦耳熱現象。

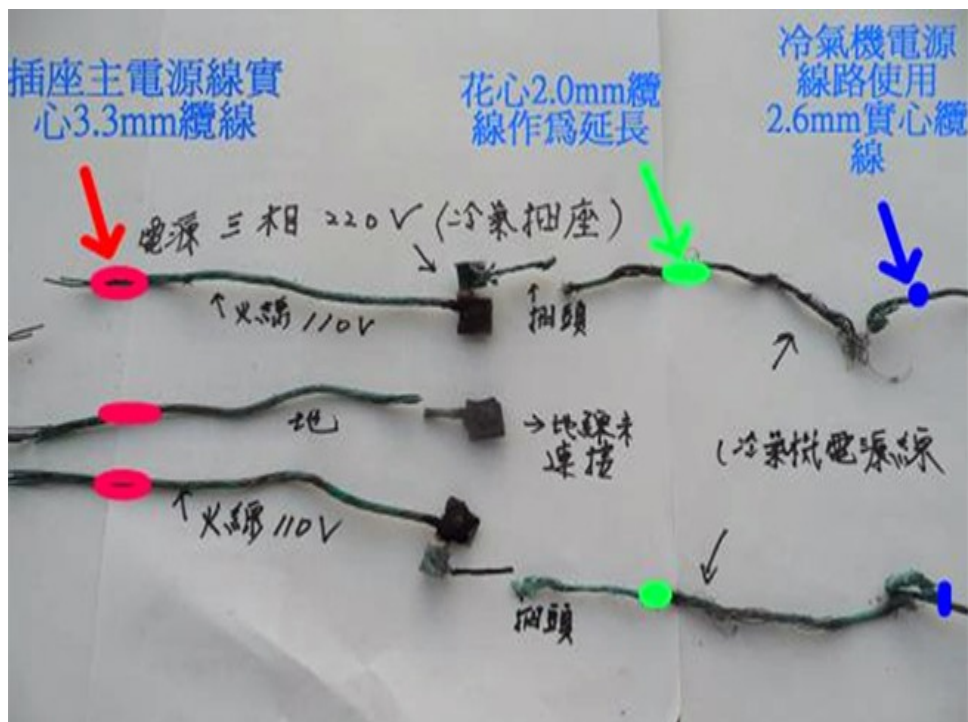
(三) 經現場勘查，發現該辦公室面積約 35 平方公尺，需安裝較大型冷氣機以維持辦公室足夠冷度，故冷氣機本設計電源導線為 2.6mm 實心纜線，施工安裝人員因冷氣機電源線長度不足，使用 2.0mm 花心線路做為延長導線，可見 2.0mm 花心線有明顯線徑不足情形，致使延長之電源線路產生發熱及短路情形，火勢順而引燃塑膠電源插座再延燒到木板牆壁致擴大釀成火災。

圖 8 將該冷氣機插座之電源線路重組排列觀察發現，因冷氣機本身電源導線長

度不足，  
施工人員再添加較小之 2.0mm 花心線作為延長連接導線。

(一) 電源線路線徑不足之過電流常使電線過熱、劣化而增加用電之危險性，故在安裝電器及配線施工時應符合屋內線路裝置規則等相關作業規定，以保用電安全，避免電源線路短路而引發火災。

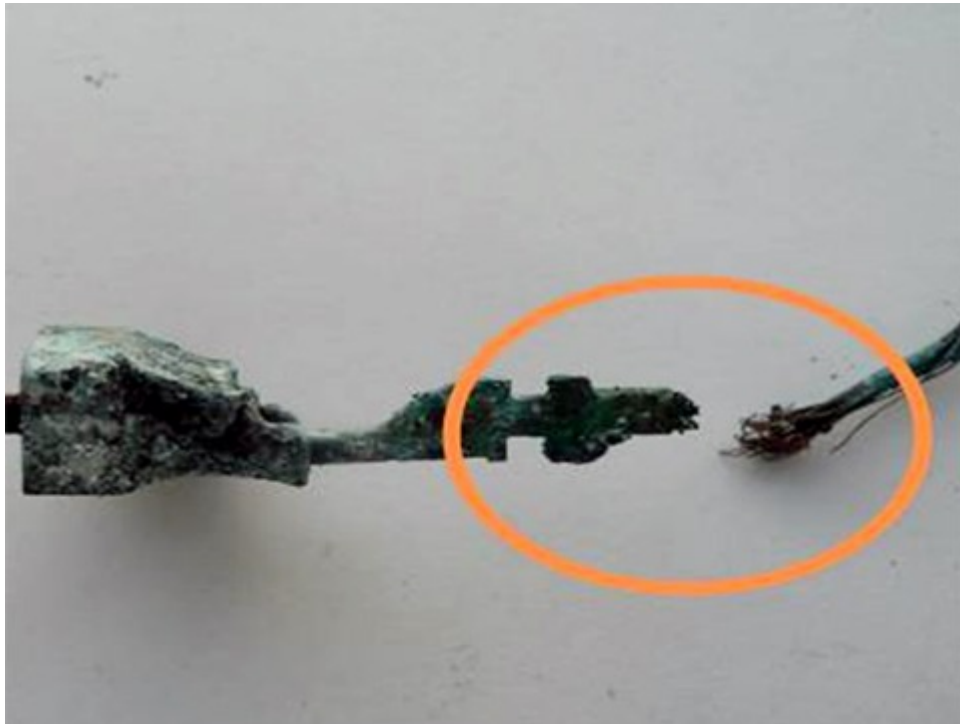
(十二) 火調人員將該冷氣機插座之電源線路重組排列觀察發現，起火原因應以該辦公室冷氣機電源插座裝設施工時，將插座安裝於該辦公室東北側木板牆壁柱子上方處，因冷氣機本身電源導線長度不足，施工人員再添加較小之 2.0mm 花心線作為延長連接導線，在冷氣機啟動運轉時，線路負載電流增大，2.0mm 花心線線徑不足產生發熱情形，如長期使用，將導致 2.0mm 花心線與插頭刀片接連處因熱漲冷縮慢慢產生鬆脫現象，形成該插頭連接處點成接觸不良之情形，而產生更大之焦耳熱，致黏貼插頭處防漏電塑膠布因受熱起火燃燒，瞬間引發通電短路再引燃冷氣機塑膠插座引火致災之可能性無法排除。

圖 9 2.0mm 花心線與插頭刀片接連處因熱漲冷縮慢慢產生鬆脫現象，形成該插頭連接處點成接觸不良之情形，而產生更大之焦耳熱，致黏貼插頭處防漏電塑膠布因受熱起火燃燒。

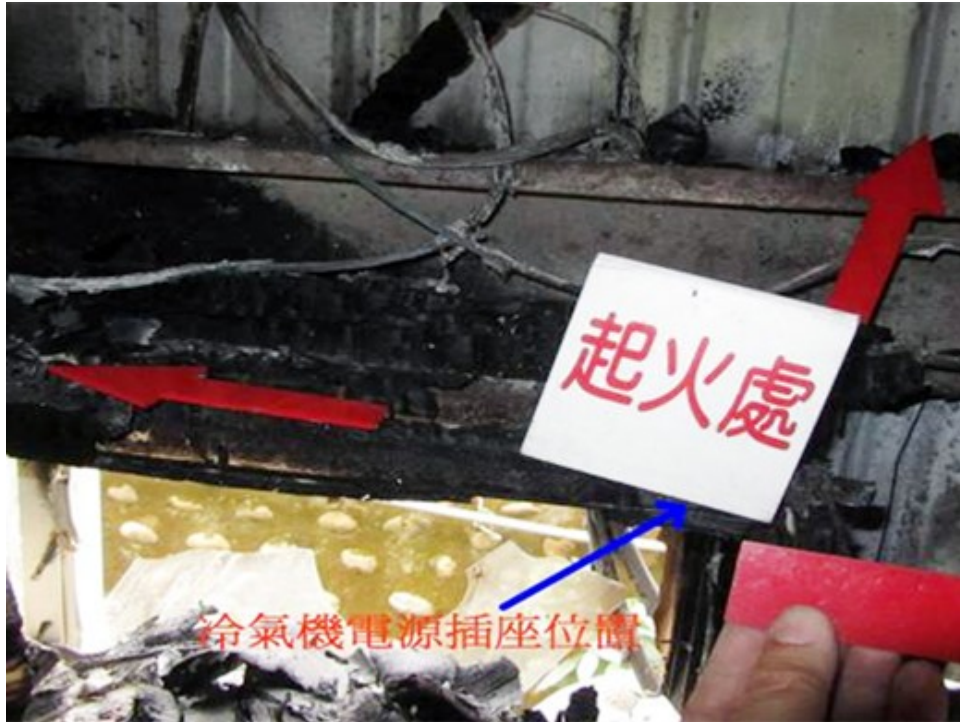
圖 10 本案起火處以該冷氣機電源線插座處為起火處，起火原因以冷氣機插頭連接處接觸不良產生焦耳熱，致黏貼插頭處防漏電塑膠布因受熱起火燃燒，瞬間引發通電短路再引燃冷氣機塑膠插座引火致災之可能性無法排除。
