香菇寮乾燥爐火災案例分析

文/圖 陳國興

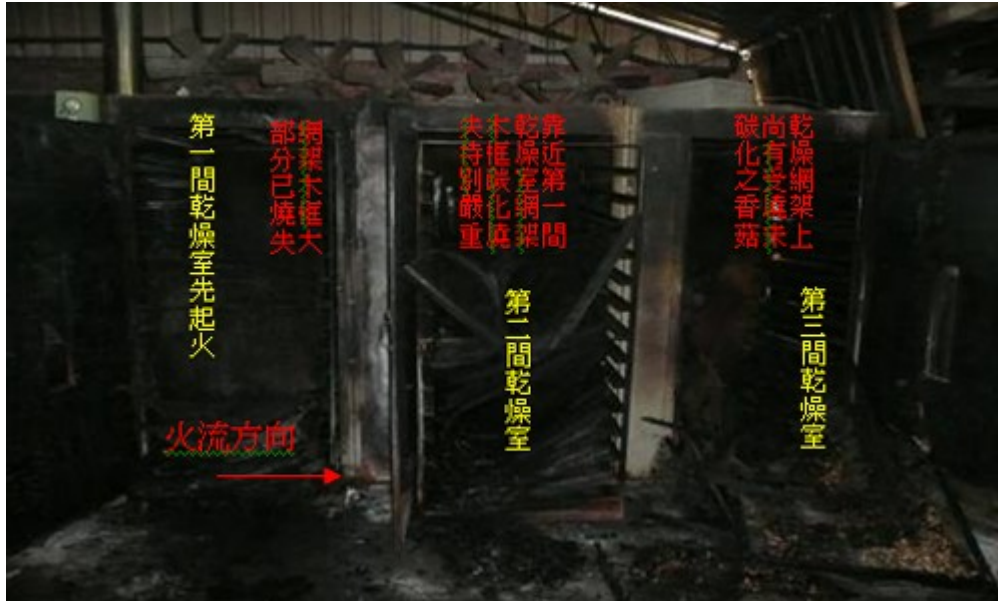
勘察魚池鄉東池村○街○號香菇寮乾燥室，西側第 1 間乾燥室乾燥網架底層網架木框大部分已燒失所以呈現塌陷狀態，第 2 間乾燥室乾燥網架愈靠近第 1 間乾燥室網架木框碳化燒失特別嚴重，第 3 間乾燥室乾燥網架上尚有受燒未碳化之香菇，故研判火流方向應是從第 1 間乾燥室往第 2 間、第 3 間乾燥室延燒，觀察魚池鄉東池村○街○號香菇寮乾燥爐後側，愈靠近西側第 1 間乾燥室鐵皮受燒變色愈嚴重，研判火流方向應是從第 1 間乾燥室往第 2 間、第 3 間乾燥室延燒

觀察魚池鄉東池村魚池街 100 號香菇寮乾燥爐全貌，西側第一間乾燥室乾燥網架底層網架木框大部分已燒失所以呈現塌陷狀態，第二間乾燥室乾燥網架愈靠近第一間乾燥室網架木框碳化燒失特別嚴重，第三間乾燥室乾燥網架上尚有受燒未碳化之香菇，故研判火流方向應是從第一間乾燥室往第二間、第三間乾燥室延燒

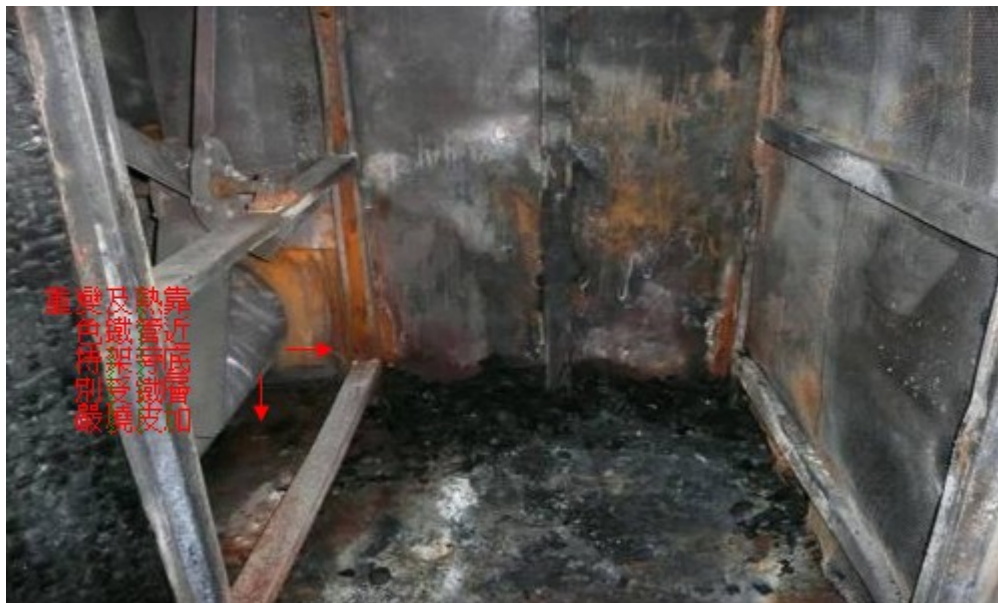
再觀察香菇乾燥爐第 1 間乾燥室右側底層加熱管旁鐵皮受燒變色特別嚴重，火災調查人員將香菇乾燥爐第 1 間乾燥室清理、復舊，發現靠近底層加熱管旁鐵皮及鐵架受燒變色特別嚴重，研判受到火勢燃燒特別猛烈，觀察魚池鄉東池村魚池街 100 號香菇寮乾燥爐第 1 間乾燥室層架最底層部分及乾燥網架愈靠近右側加熱管處受燒鐵皮變色、網架木框碳化燒失愈嚴重，且底層加熱管旁鐵皮受燒變色也特別明顯，故起火處應是在第 1 間乾燥室右側底層加熱管旁鐵皮變色位置附近。

火災調查人員將香菇乾燥爐第一間乾燥室確實清理，發現靠近底層加熱管旁鐵皮及鐵架受燒變色特別嚴重，研判受到火勢燃燒特別猛烈

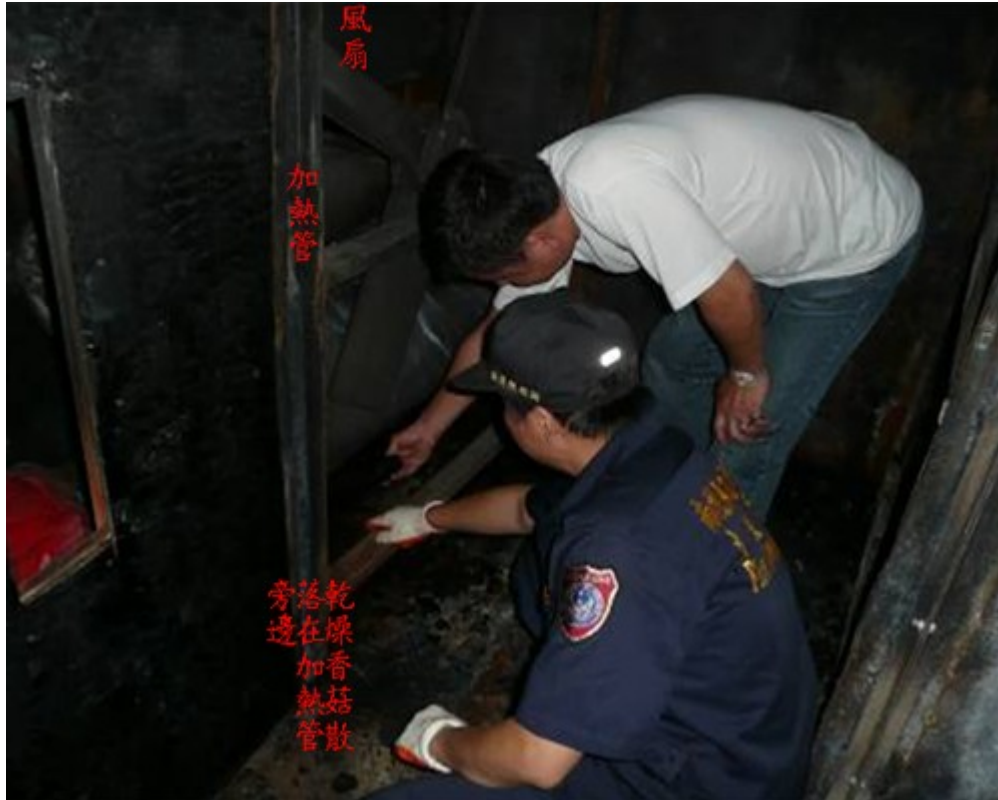
起火戶王瑞宏向火災調查人員陳述，平日在香菇乾燥爐實施乾燥香菇作業中，常會掉落為數不少的乾燥香菇在加熱管旁邊

二、由於香菇乾燥爐內部溫度均勻度較差，在乾燥的過程中須調整上下層架以維持乾燥的均勻度，所以在香菇乾燥爐內乾燥香菇時，且記在調整層架上的香菇時，務必小心不要把乾燥香菇散落在加熱管旁，以避免乾燥的香菇成為引燃火災的媒介。

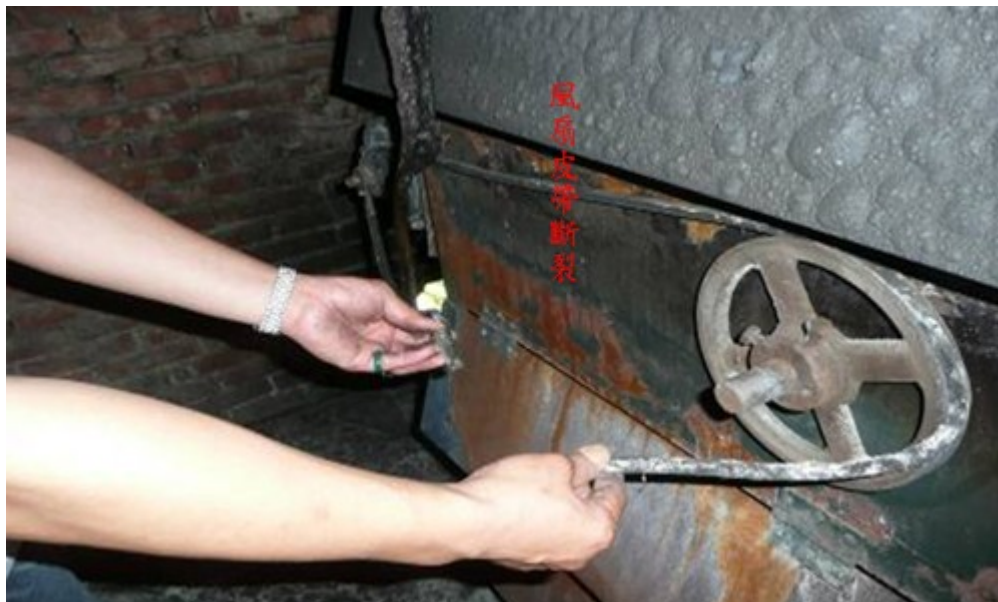
火災調查人員發現馬達帶動風扇的皮帶業已斷裂（非燒斷），並綜合現場燃燒情形研判：起火原因應是香菇乾燥爐風扇皮帶因老舊斷裂，造成底層加熱管溫度過高無法正常散熱，致引燃旁邊散落的乾燥香菇起火，而引起火災的可能性較大。

起火戶王瑞宏模擬香菇乾燥爐利用馬達來轉動風扇的皮帶，由於皮帶老化龜裂而造成皮帶斷裂

一、已向南投縣轄業者宣導，在使用香菇乾燥爐時應特別注意風扇皮帶是否正常有否龜裂、破損或毛邊的情形，若有上述狀況應立即更換避免使用，並且對於香菇乾燥爐的風扇皮帶要定期檢查。

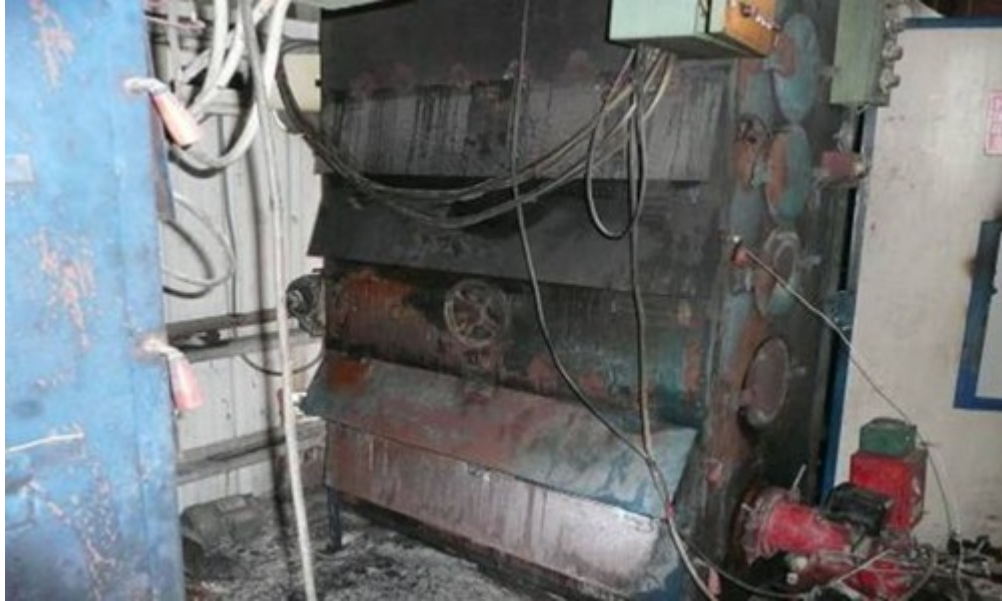
(3) 勘察香菇乾燥爐第1間乾燥室最底層，發現愈靠近右側加熱管處受燒鐵皮變色愈嚴重，故研判起火處應是在第1間乾燥室底層後側靠近右側加熱管的位置附近。

觀察魚池鄉東光村興善巷 58-8 號香菇寮乾燥爐右側，愈靠近底層鐵皮受燒變色愈嚴重，研判火流方向應是從第一間乾燥室底層往周遭延燒

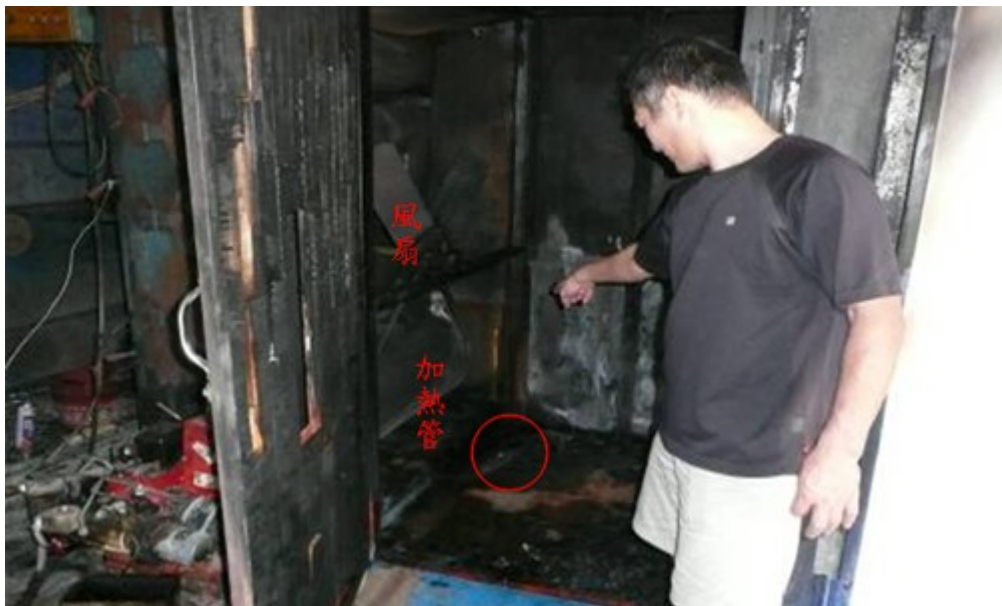
- （1）據起火戶關係人陳○○陳述，他發現第1乾燥室後側底層，靠近加熱管的位置附近散落的乾燥香菇起火燃燒。
- （2）火災調查人員勘查第1間乾燥室受燒層架，發現層架底部左上角的位置受

燒變色最為嚴重，與關係人陳○○陳述最先發現的第1乾燥室後側底層靠近加熱管的位置相吻合。

(2) 火災調查人員發現馬達帶動風扇已斷裂皮帶，並非燒斷，故起火原因應是香菇乾燥爐風扇皮帶斷裂，造成底層加熱管溫度過高無法正常散熱，致引燃旁邊散落的乾燥香菇起火。

據起火戶陳萬昌陳述，當乾燥香菇爐發生火災時，他發現第 1 乾燥室後側底層靠近加熱管的位置附近引燃散落的乾燥香菇起火燃燒
