# 配電盤接點接觸不良引起火災案例分析

文/圖 許春祥

消防影音新聞台首頁 :: 案例宣導 :: **103年12月份新聞**

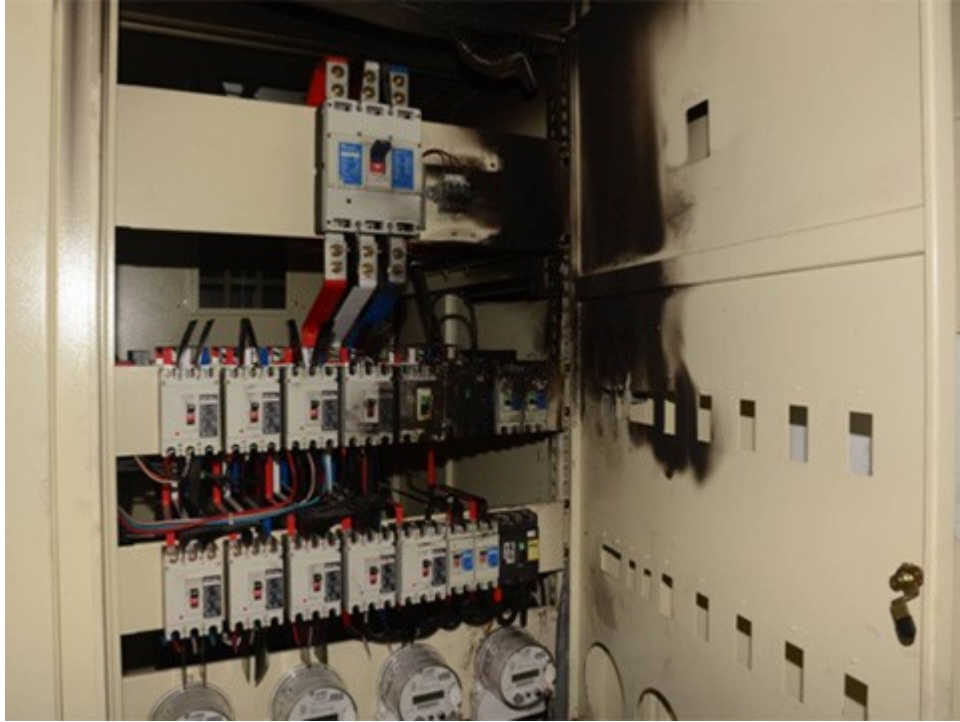
火災現場為位於1樓電氣機房，勘查配電盤門有濃煙燻黑情形，打開箱門發現內部無熔線斷路器有受燒碳化情形，1接點有受燒變色情形，電線絕緣被覆部份受燒失，匯流銅排塑膠絕緣燒失及有變色情形。

配電箱有受燒碳化情形。

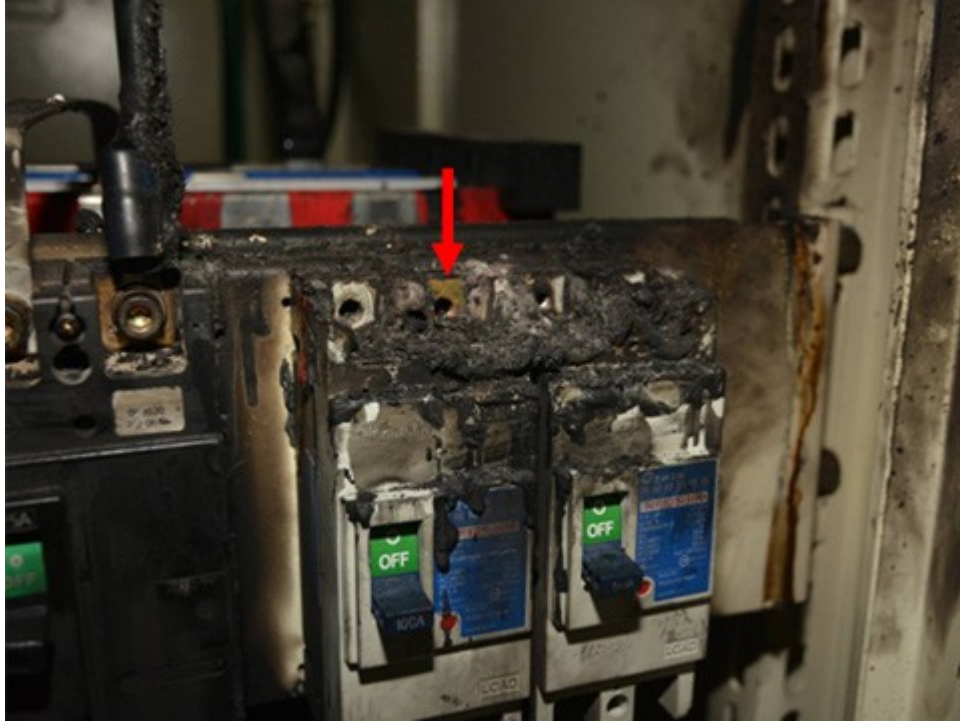
勘查起火處僅 1 樓電氣機房配電盤有受燒碳化情形，箱內無熔線斷路器有受燒碳化情形，配接在斷路器上之電線及匯流銅排塑膠絕緣被覆有受燒失情形，匯流銅排受燒變色，電線及匯流銅排未發現有短路熔痕，檢視斷路器 1 接點有受燒變色情形，不排除接點接觸不良，接觸電阻值增加引起火災可能性較大。

熔線斷路器 1 接點有受燒變色情形。

- (一) 屋內配線應依屋內線路裝置規則配置。
- (二) 配電盤之接點，應有專人利用熱像儀等儀器隨時檢測，並填寫於維修紀錄簿，若有異常應立即斷電加以檢修。
- (三) 電氣設備有其使用年限，勿使用到損壞故障才更換，以免增加發生災害機率。
