除濕機引起火災案例分析

文/圖 鄭芳俊

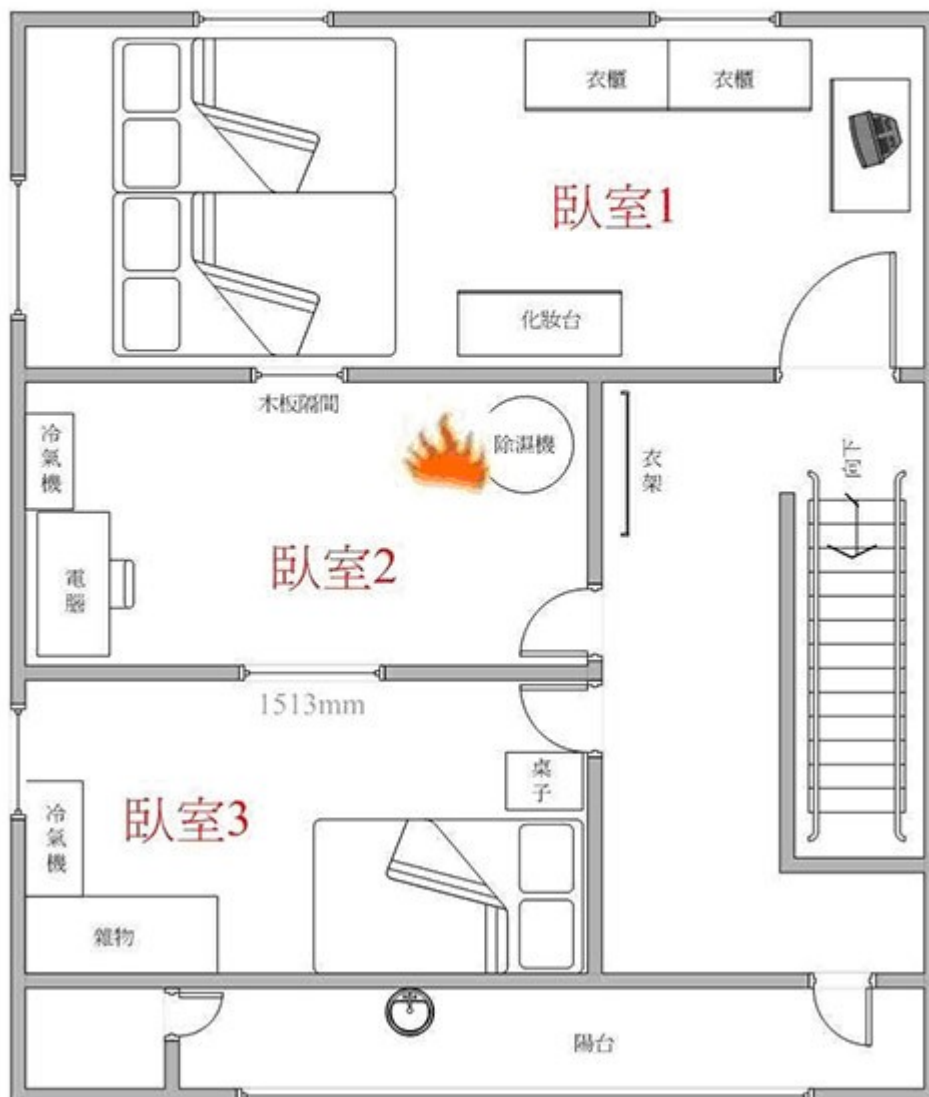
圖1：火災戶2樓平面配置圖及起火位置。

（一）火災現場為2層樓RC獨立住宅，此次燒毀之居室局限於2樓臥室（圖1），造成2間臥室及部分物品燒毀，據屋主表示火災發生當日時間零晨4時餘回到家中後，因屋內潮濕，故開啟除濕機，之後便移至他處臥室睡覺，上午7時餘突然被濃煙及臭味嗆醒。

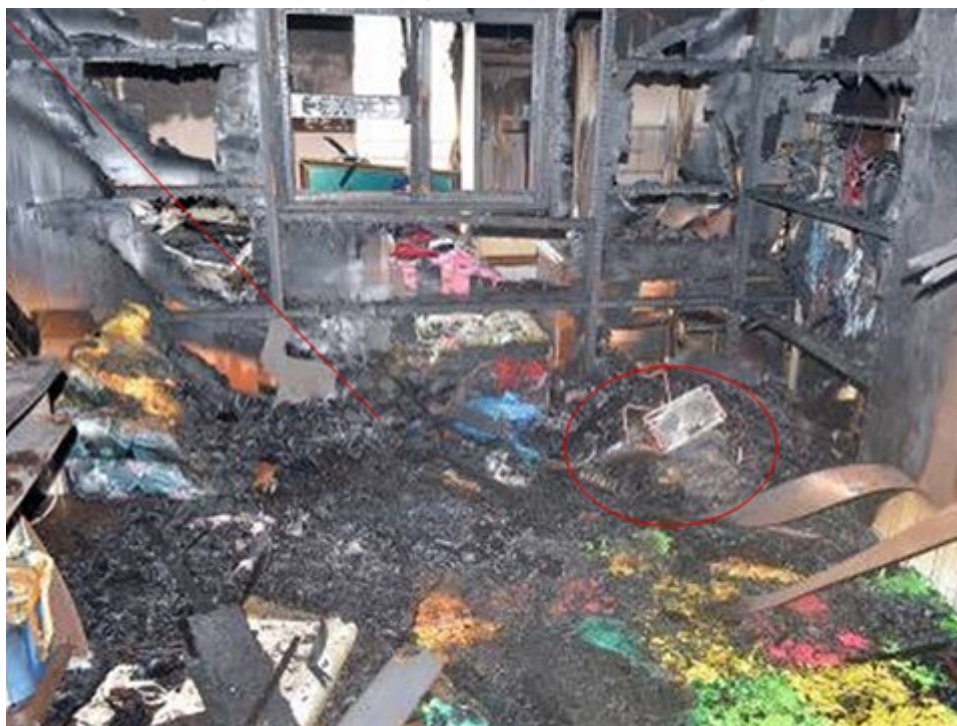
圖2：「臥室2」北面木質隔間牆有受燒碳化及燒失之情形，角材碳化外露，西側合板及地面單人沙發椅受燒後可見一「西高東低」之斜線火流，中央地面可見有一燒熔倒榻之電風扇，東側有一塑膠外殼燒失，冷卻器外露之除濕機。

(一) 此次火災燒毀最嚴重之處為 2 樓「臥室 2」，而綜觀「臥室 2」燃燒後狀況，北面木質隔間牆有受燒碳化及燒失之情形，角材碳化外露，西側合板及地面單人沙發椅受燒後可見一「西高東低」之斜線火流，中央地面可見有一燒熔倒榻之電風扇，東側有一塑膠外殼燒失，冷卻器外露之除濕機。

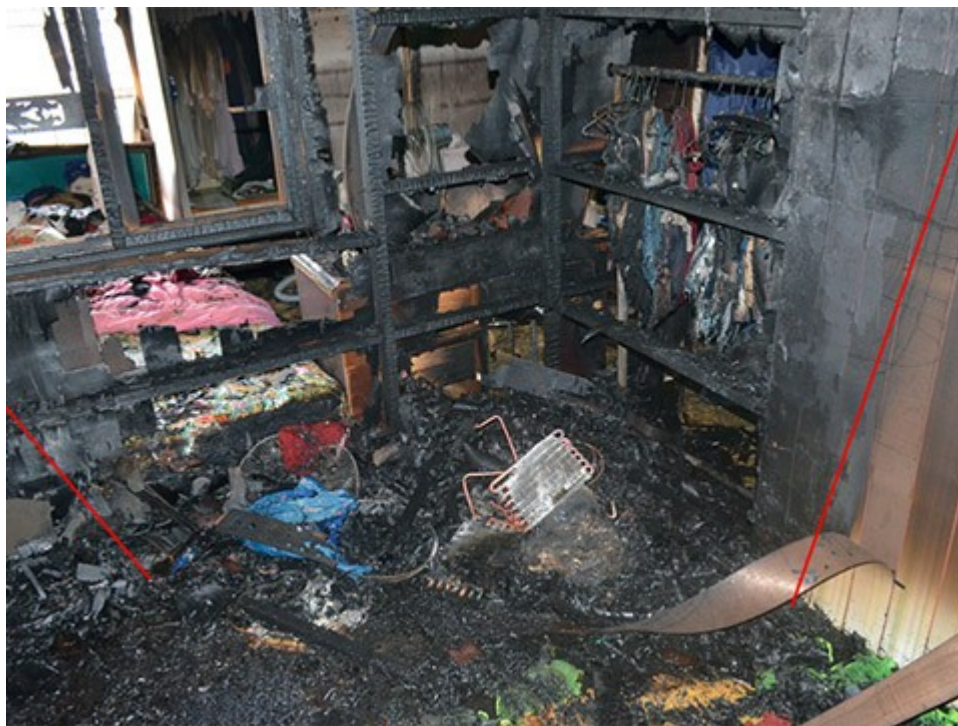
圖 3：觀察「臥室二」內燃燒後之狀況，可發現係以地板燒毀之除濕機為中心向四周擴大延燒。

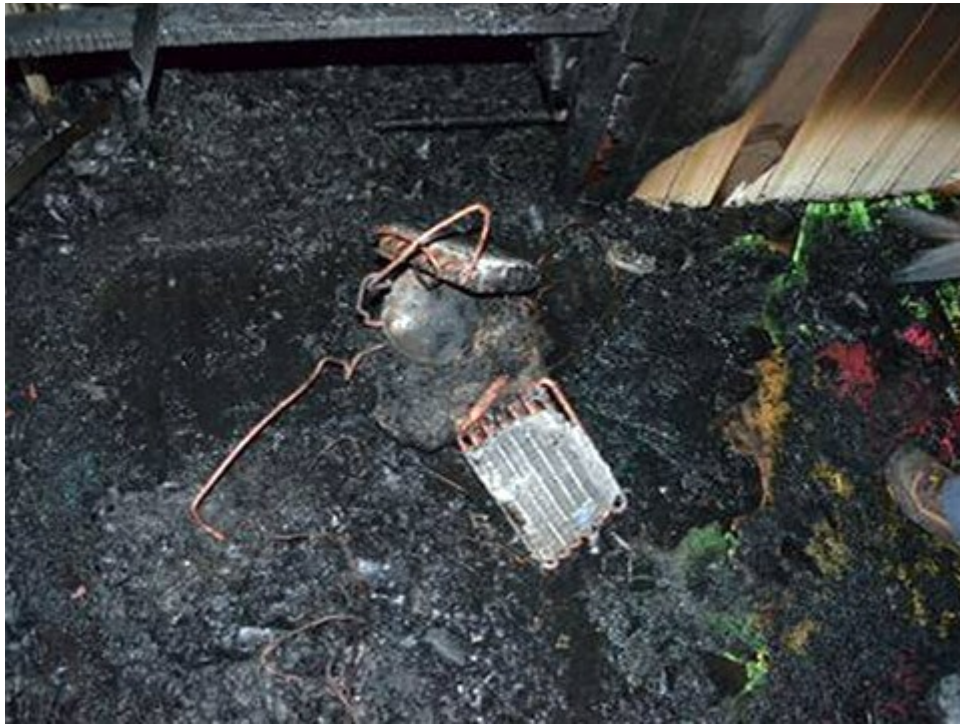
(二) 經清理「臥室 2」東側地面，發現有一未完全燒失之巧拼，巧拼下方木質地板尚保留木材原色，其旁並有一受燒後殘存之除濕機，其外殼燒失、燒熔，壓縮機、冷卻器及銅管外露，巧拼靠除濕機側亦皆燒失，顯示除濕機附近地面物品及木質地板均有受燒跡象，受燒處甚低，研判最先起火處為「臥室 2」東北側地面除濕機附近。

圖 4：清理除濕機附近，發現木質地板有受熱碳化之情形，巧拼靠除濕機側亦皆燒失。

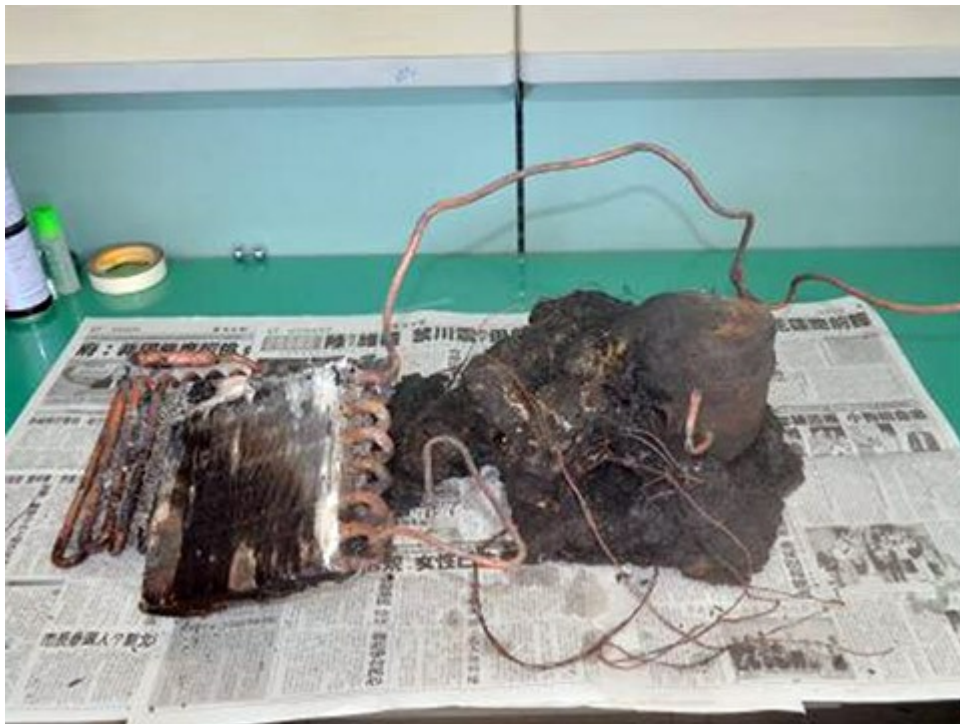
(三) 經檢視攜回之除濕機外殼及壓縮機銘板燒失，雖無法正確判定為東元廠牌之除濕機，但據全國電子有限公司所提供之購買紀錄（廠牌：東元，型號：MD1095B）及廠商協助提供同型號除濕機外觀照片比對，觀察未燒失之底盤外觀及塑膠輪子之形式，相似度極高，與屋主所述購買之地點、廠牌及型號應正確無誤。

圖 5：除濕機塑膠外殼燒熔，壓縮機銘板燒失

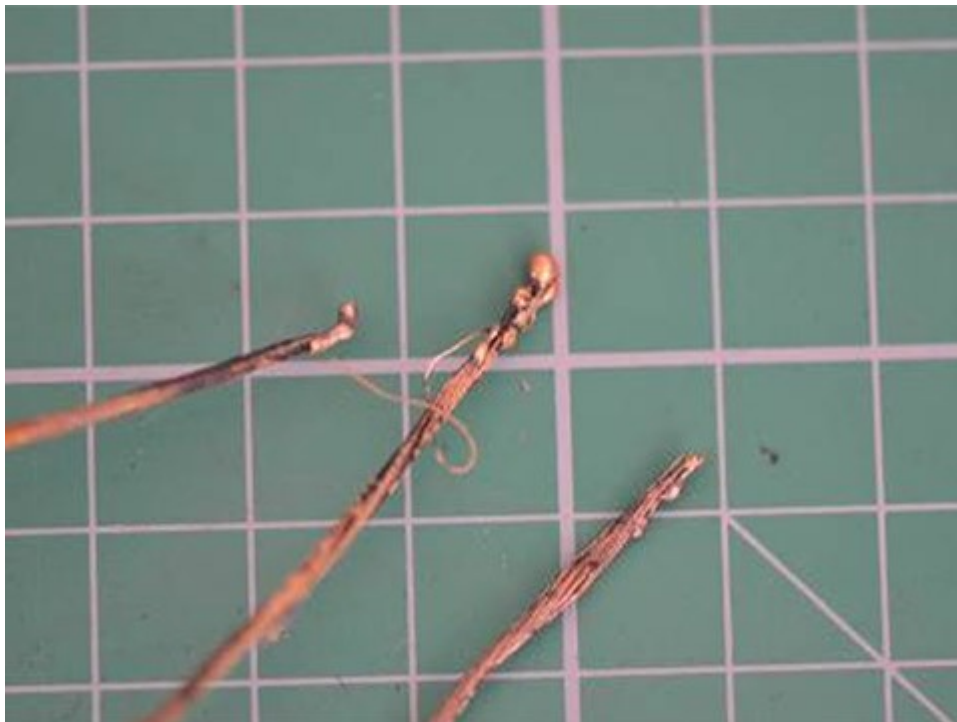
起火處附近除外殼燒毀燒失之除濕機及延長線外，並無發現該處有其他可疑之發火源，而披覆燒失、銅線外露之延長線經檢視無發現有短路痕跡及過負載情形排除該延長線短路起燃引起火災之可能；基此，對於除濕機之燒毀原因，研判應非由除濕機周遭環境起燃後而延燒所致。另鑑識攜回之證物（除濕機）時，於該除濕機之電源線發現有電線之熔痕，巨觀呈現「導體局部熔解固化（及固化區外芯（股）線線條明確之短路痕特徵」，顯示該電器設備應處於通電使用狀態，研判此案係因除濕機瑕疵主機板零組件故障過熱起燃而引起火災之可能性較大。

圖6：拍攝該除濕機電源線短路痕跡，該短路熔珠巨觀呈現導體局部熔解固化（及固化區外芯（股）線線條明確）之短路痕特徵。

（一）宣導民眾檢視家中除濕機廠牌、型號及製造年份是否為召回機種，如為問

題機種切勿使用，以免發生危險，使用時請詳閱產品使用手冊，避免錯誤的使用方式造成機器損壞或發生危險。

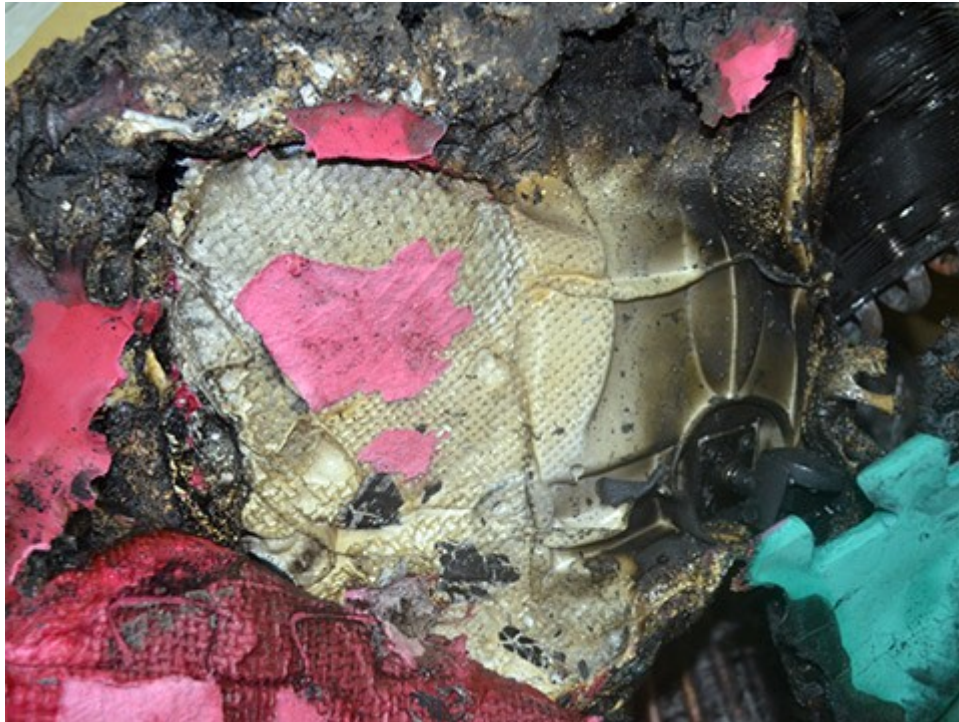
號除濕機上方之主機板部分零組件設計不良，容易產生過熱自燃之情形，此次攜回燒毀之除濕機主機板已燒失，並無法判別何處故障起燃，但由其僅存之底部殘跡顯示火熱應先從除濕機上方往下方燃燒。

圖 7：除濕機底部外觀
