國外品牌洗碗機起火燃燒案例分析

文/圖 莊松吉

消防影音新聞台首頁 :: 案例宣導 :: **103年11月份新聞**

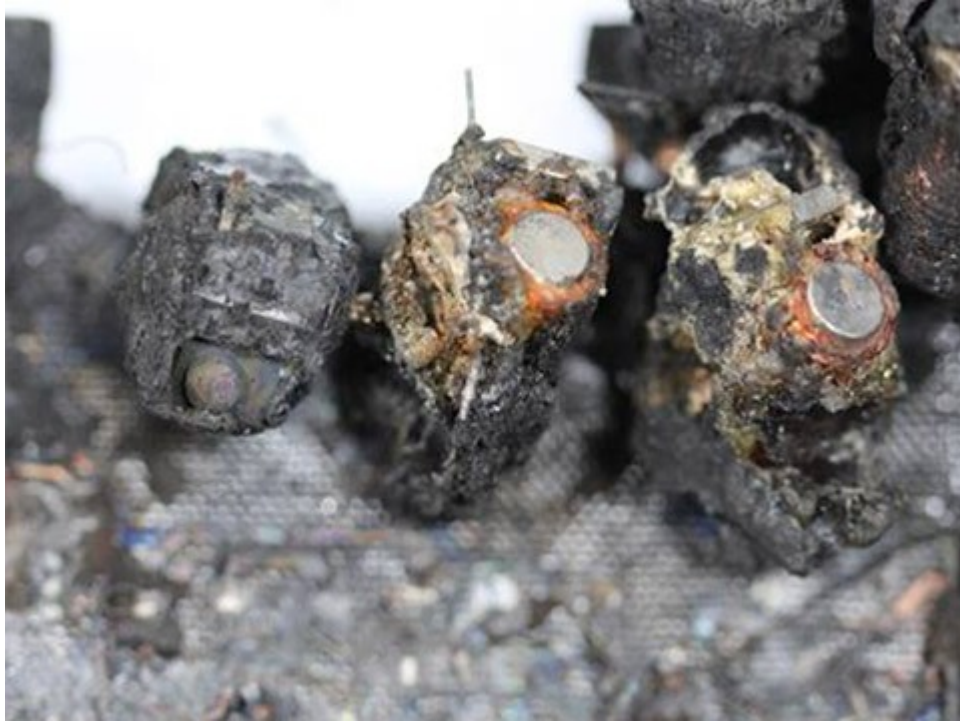
(三) 洗碗機內部主電路板嚴重燒毀，馬達僅受煙燻黑情形，繼電器東側有受燒燒毀情形，西側未有受燒痕跡；主電路版繼電器殘骸掉落至主電路板下方，並發現連接電路板升溫線有短路痕，請洗碗機臺灣代理廠商到場會同勘察，並帶新的主電路板做比對，發現內部電子版及操作電路板燃燒後情形，均嚴重受燒燒毀。

洗碗機主電路板相關線路，發現主電路板上左邊3個繼電器有嚴重燒毀掉落之情形。

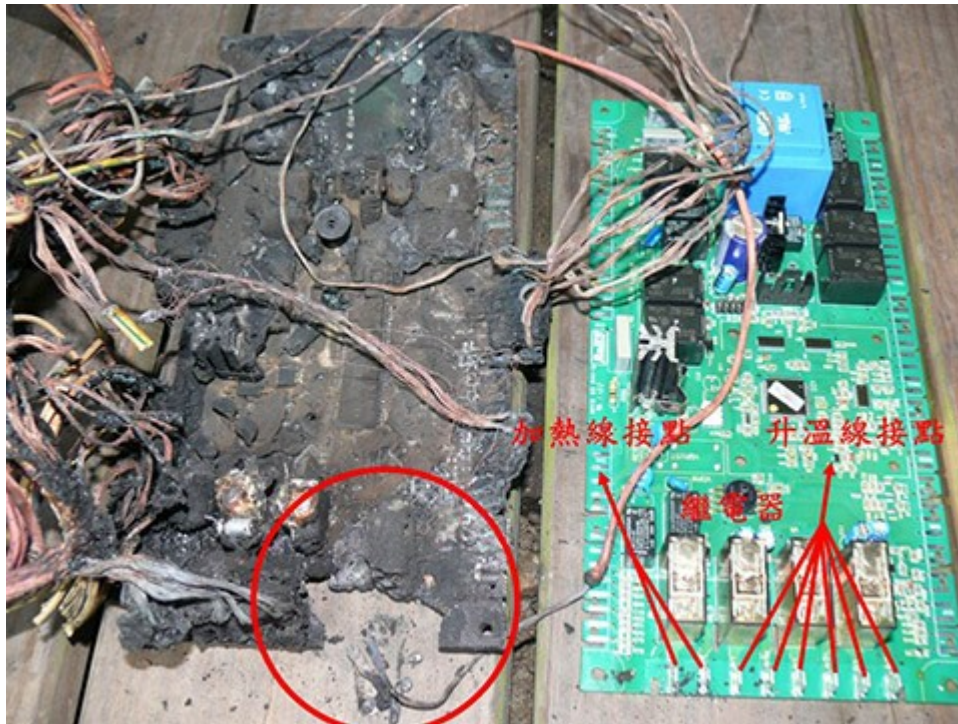
（一）重組洗碗機電路板殘骸，發現電路板右下角嚴重燃燒有缺角情形，再細觀察掉落電路板繼電器殘骸，發現電路板左邊3個繼電器受燒嚴重燒毀情形，最右邊1個繼電器已嚴重燒毀只剩繼電器內的銅片，再細觀查該銅片，發現有短路痕融珠情形（圖1）。

（二）臺灣代理商表示：「洗碗機為義大利原裝進口，內部由1主電路板控制所有元件動作，本機設計大電流及小電流均由電路版繼電器（Relay）所控制，所以電路版必須承受水槽及升溫器、加熱器之大電流，一段時間後接點不良處產生過熱致燒毀之情形；一般而言，控制加熱器輸出並由外部電磁開關承受大電流，並非由電路版承受大電流」。

（三）本案起火原因研判以洗碗機電路板繼電器接點不良產生過熱引燃之可能性較大。

重建洗碗機主電路板，發現主電路版右下方有嚴重受燒燒毀掉落情形，再觀察電路板上繼電器，最右邊繼電器大多已燒失只剩銅片，再觀察研判銅片，發現上方有短路痕，起火處應在此處。

(一) 一般國內電路板設計，較大的電流通過時會設置外部電磁開關（外繼電器）承受電流，此案因以電路板上的繼電器來取代，而導致長期承受高流量而造成火警。經詢問，廠商表示義大利國家每 5 年更換 1 次該洗碗機電路板，故在該國未曾發生此種機台發生火警，加上各國使用電器習慣不同且天氣氣候（濕、熱）也有差別，因此，就算是國外原裝進口也應注意使用上安全。

(1) 目前市面上已有改良之新型洗碗機，大部分控制加熱器，輸出均由外部電磁開關承受較大電流，以符合使用電器安全規定。

(2) 該公司已清查同型 2006 年前出廠之該型洗碗機，並建議消費業者，在使用洗碗機發現主電路板如超過 5 年使用年限者，要主動更新主電路版或加裝漏電斷路器，以確保使用上安全。該公司亦表示於下次代理進口國外機種時，將檢視主電路板之配置，符合使用電器安全規定，以減少火災事故之發生。
