鈕釦電池火災案例分析

文／圖：李立成

火災概述：

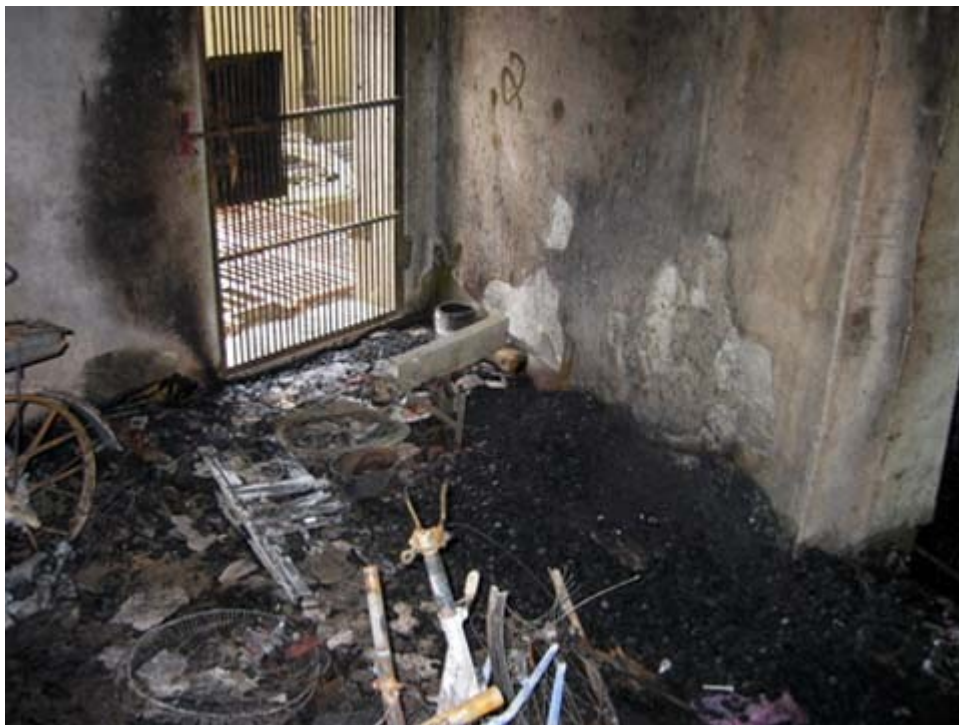
火災在10分鐘內被消防隊迅速撲滅，經消防局火災原因調查人員現場於勘查，發現受燒範圍僅限於1樓辦公室內，起火處受燒嚴重外，其餘物品僅受熱融化變形。調查人員在起火處挖掘發現1袋回收鈕釦電池，據業者表示，該批回收電池為平時收購的廢棄鈕釦電池，集中放置於塑膠麻袋中，且起火當天中午有加入一批廢電池，估計起火當時鈕釦電池的數量約有六、七千個左右。滅火後可以發現，起火處牆面水泥受燒表面剝落，旁邊擺放的廢電纜也全數燒燬。

圖1：起火處近拍

五、綜合上述分析，研判起火原因為資源回收業者將平時收集的鈕釦電池放置在塑膠麻袋中，造成鈕釦電池之正負極端子與其他電池金屬外殼接觸，電池短路進而產生發熱、破裂、起火等現象。

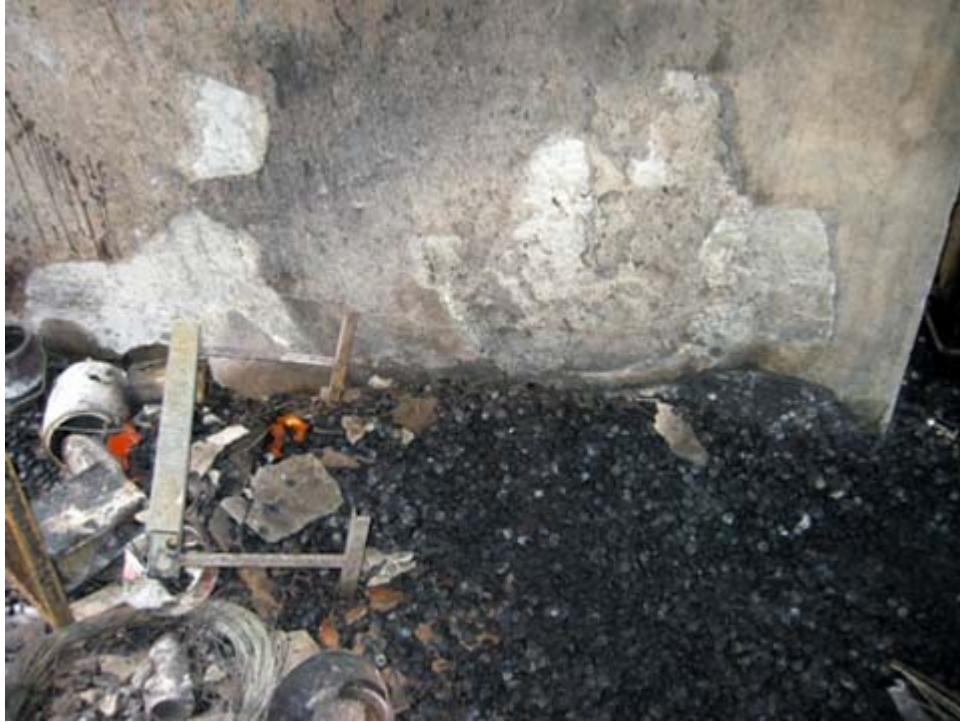
圖 2：起火處近拍
