# 電冰箱維修後火災案例分析

文/圖 吳金俊

消防影音新聞台首頁 :: 案例宣導 :: **103年12月份新聞**

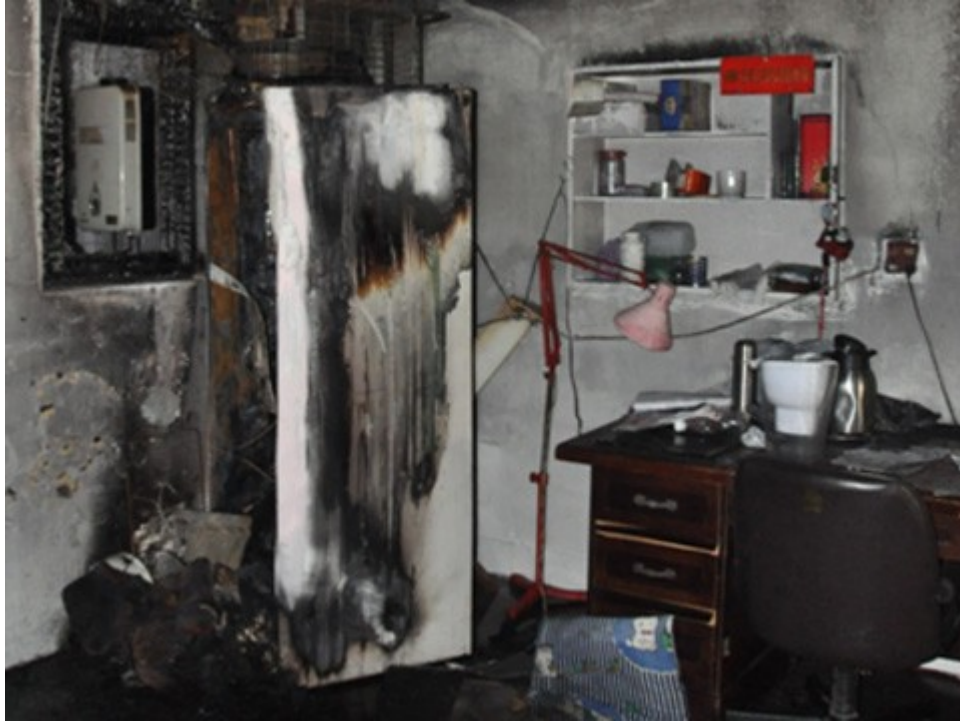
- (一) 消防人員進入屋內搶救時，發現濃煙及火舌由1樓客廳西南側附近竄出，該處係擺放電冰箱的位置，故印證與研判之起火處相符。
- (二) 木窗框近廚房側碳化龜裂較淺，近客廳側碳化龜裂較深；廚房之木櫃、鋁櫃、熱水器及物品等均尚屬完整，客廳之電冰箱受燒變色、變形、燒失，故顯示火光係由客廳往廚房延燒。
- (三) 電冰箱左側及後側金屬外殼上部有部分燒白，下方僅受煙燻黑或尚屬完整，故顯示電冰箱火光係來自於上方之冷凍庫。
- (四) 電冰箱右側冷凍庫金屬外殼僅輕微燒白、尚屬完整且無變形情形，左側部分燒白、受燻黑且變形；後側左面金屬外殼部分燒白，後側右面僅部分燻黑、尚屬完整，故顯示電冰箱冷凍庫火光係由左側往右側延燒。

1樓客廳水泥牆壁部分燒白、部分受煙燻黑，木製辦公桌尚屬完整，電冰箱受燒變色、變形、燒失，地板掉落少許燃燒後殘餘物殘跡。

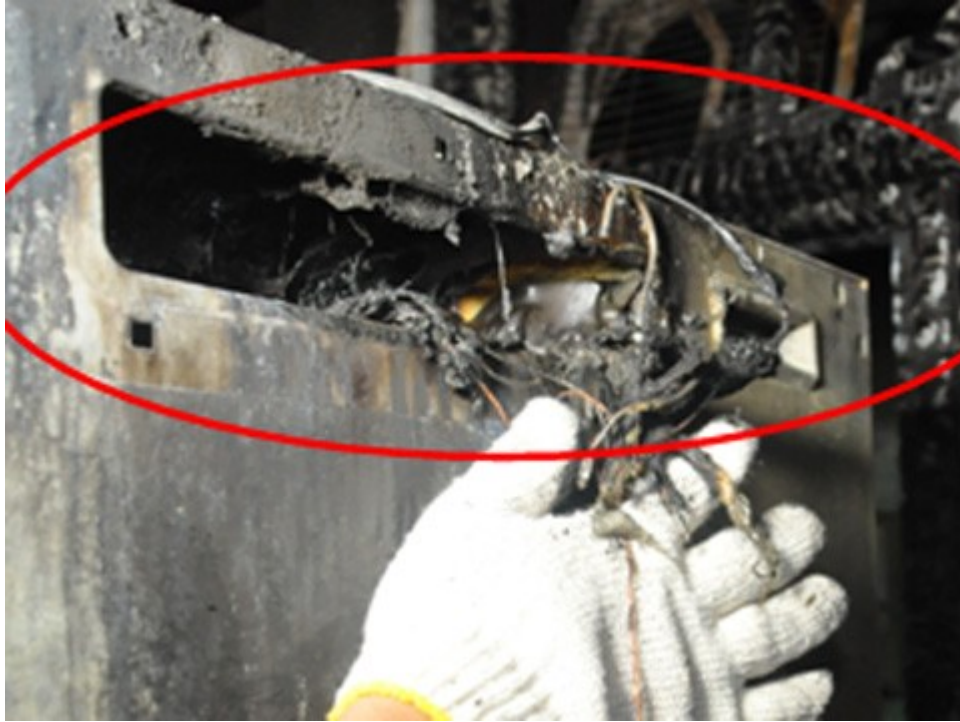
（四）檢視化霜定時器設於冷凍庫後側左面，火災前曾經更換過化霜定時器，因此需重新配線，如電源線與各部元件接觸不良時，將造成接觸電阻過大使接觸點發熱，熱蓄積的結果將可能引燃塑膠被覆或周圍較易燃之塑膠配件而造成擴大燃燒，故研判化霜定時器也是可能之引火源之一。

（五）綜合以上所述，火災發生前因電冰箱故障請廠商維修、更換化霜定時器後恢復正常，然電冰箱又故障，且造成壓縮機持續運轉；起火冷凍庫之風扇馬達、化霜加熱器及化霜定時器均受燒損嚴重已無法辨識原貌；冷凍庫配件為易燃之塑膠配件、保溫棉及電源線塑膠被覆等，故綜合研判本案以「電冰箱冷凍庫機件故障」引燃周圍可燃物而造成火災的可能性比較大。

化霜定時器原設置於電冰箱後側上方，受燒後燒熔、燒失、滴落冰箱內部，僅剩電線及端子接點，且電線及端子之塑膠被覆部分燒失。

- (一) 家中老舊電器設備若出現異常情形，應立即請專業人員檢查並更換。
- (二) 選購家電產品應注意是否有檢驗合格標示及接地安全裝置，新購電器使

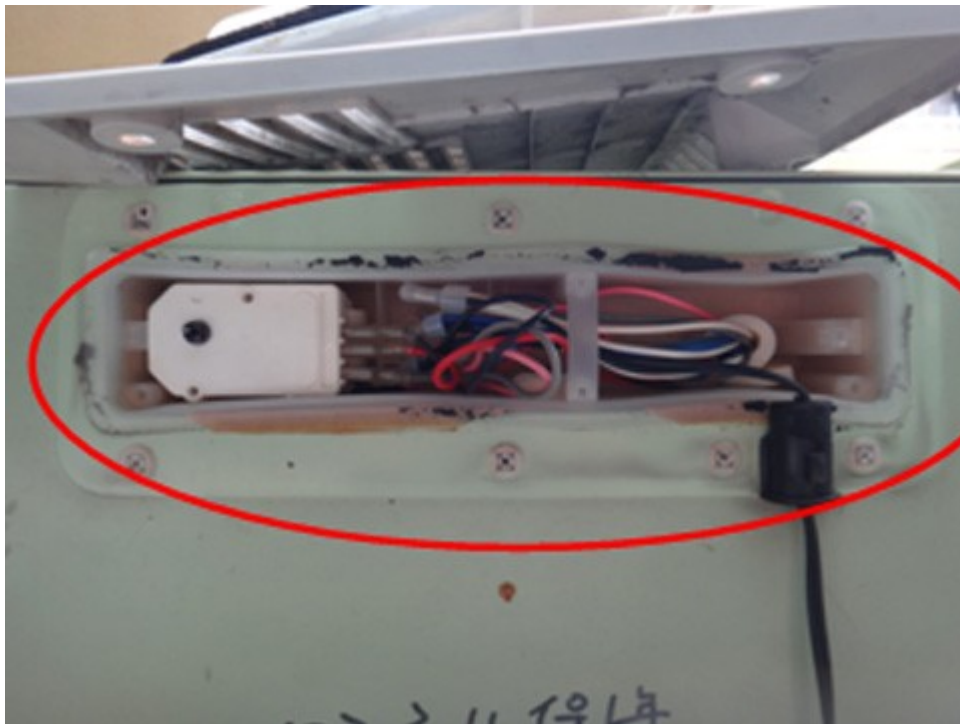
同機型對照組，電冰箱冷凍庫化霜定時器、端子、電源線及插頭電源線之特寫。
