電氣（器）因素引起火災案例分析

文 邱同興/圖 邱同興

消防影音新聞台首頁 :: 案例宣導 :: **103 年 10 月份新聞**

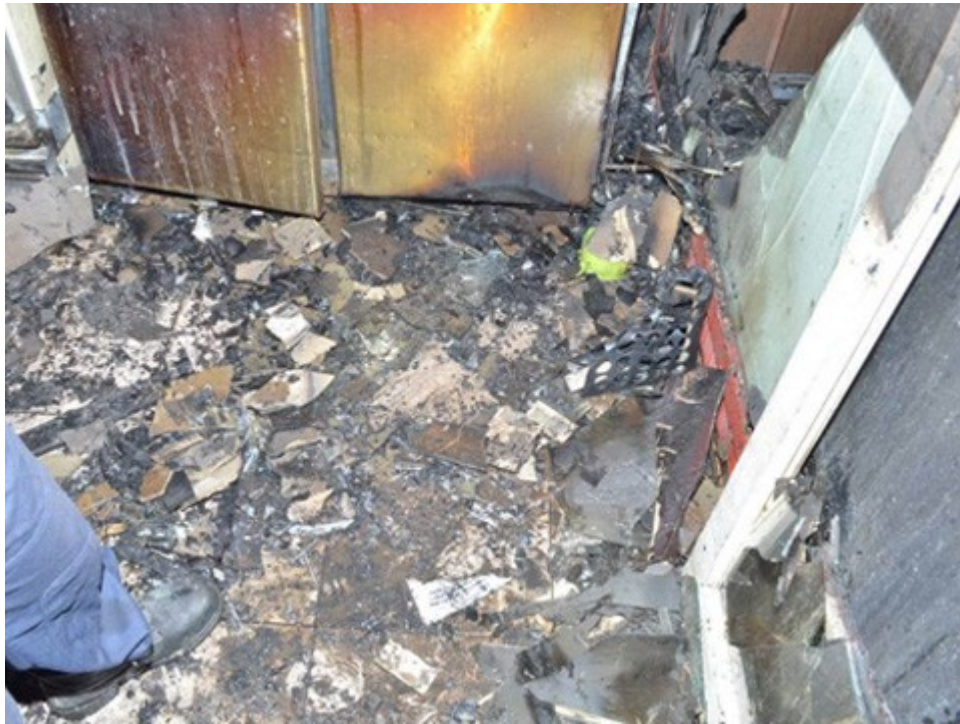
(二) 1 樓火鍋店排菜區天花板完全燒失，天花板角材靠大冰櫃上方燒失情形最為嚴重，用餐區與排菜區玻璃隔牆靠近大冰櫃附近破裂掉落，排菜區冰櫃附近地板有大量水泥塊及玻璃碎片，顯示火勢侷限於排菜區大冰櫃角落一帶附近。

(三) 1 樓火鍋店內部排菜區大冰櫃後側木質裝潢牆板上半部燒失，且背部水泥牆面靠用餐區上方有大面積剝落情形，顯示火源自排菜區大冰櫃角落靠用餐區上半部一帶開始燃燒。

(四) 綜上規納分析研判起火處，為排菜區大冰櫃角落靠用餐區上半部。

圖 1 1 樓火鍋店排菜區西南側地板有大量水泥塊及玻璃碎片，冰櫃下門受火煙熏燒成黃褐色，於西側門下方有焦黑情形。

（二）現場採證含有熔痕之電源線，經巨觀呈現導體局部溶解固化及固化區外芯（股）線線條明確之通電痕特徵，且依現場勘查並未發現其他之發火源，故研判電源線老舊導致絕緣劣化致短路火花造成火災之可能性最大。

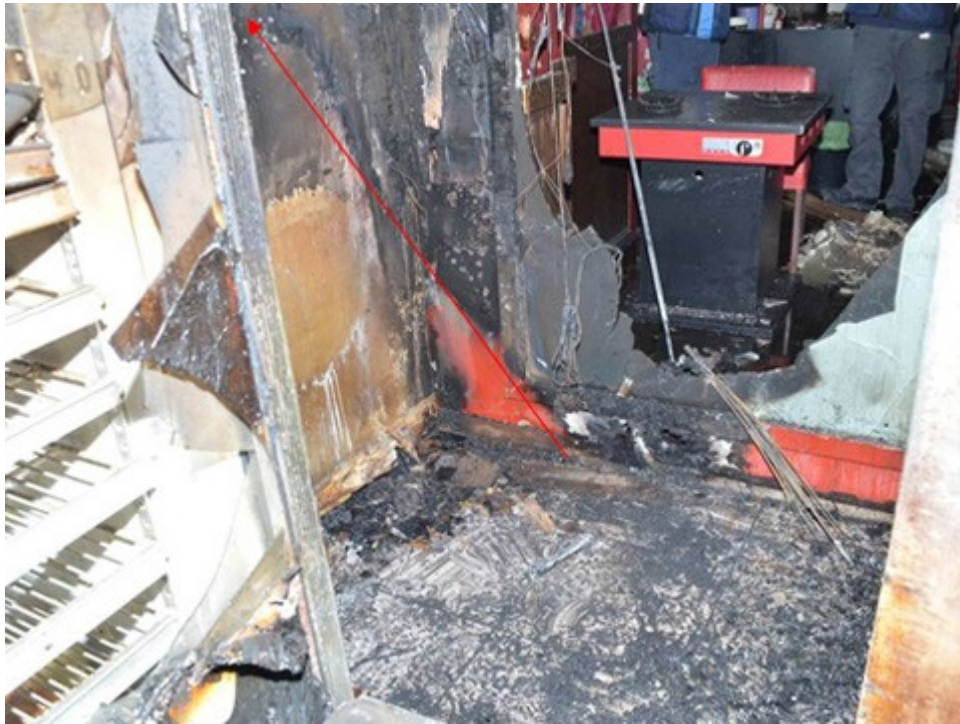
圖2 清理1樓火鍋店排菜區南側隔牆受燒後呈由北向南斜升火流痕跡
