# 電烤箱風管破洞起火案例分析

文／圖：李立成

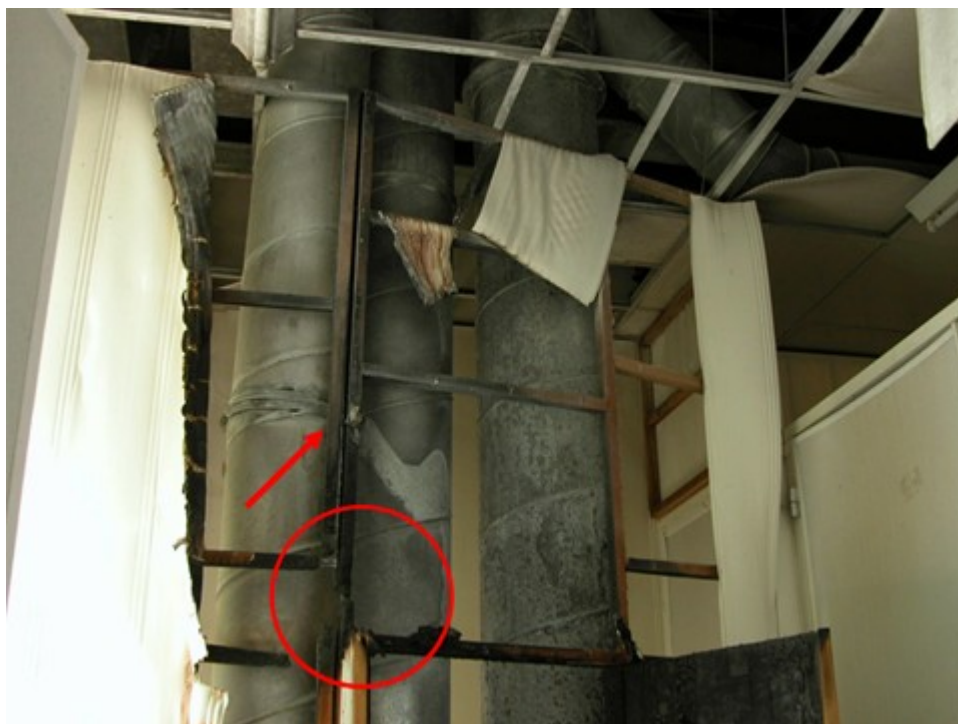
三、2 樓起火處以塑膠隔間牆內側上方靠近風管破洞處受燒最嚴重，塑膠燒熔。

圖1：排風管上方接縫處（箭頭所指），下方門框燒失（圓圈處）。

三、排煙風管是否破洞裂縫：由於平時進行低溫燒烤，並不會產生白煙，所以風管即使有破洞裂縫，也不致於有嚴重影響。但風管嚴格來說就是煙囪，管內隨時有產生火花的情形，若因破洞導致火星外洩接觸可燃物，則起火的危險性相當大。

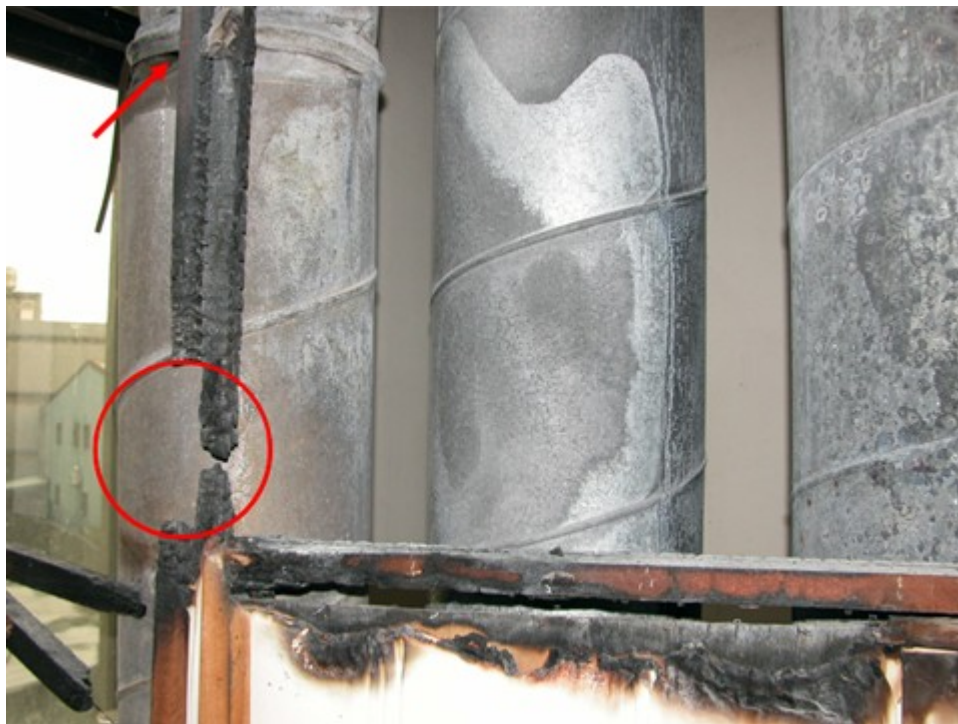
圖2：圖1 近拍。

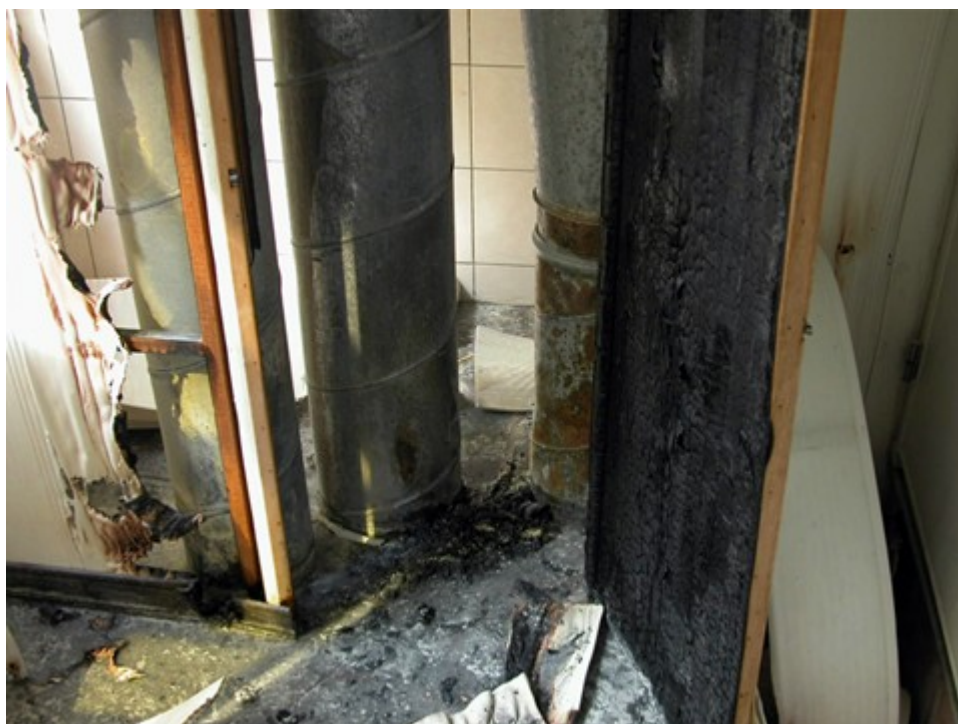
圖3：下方木門內側碳化較嚴重。

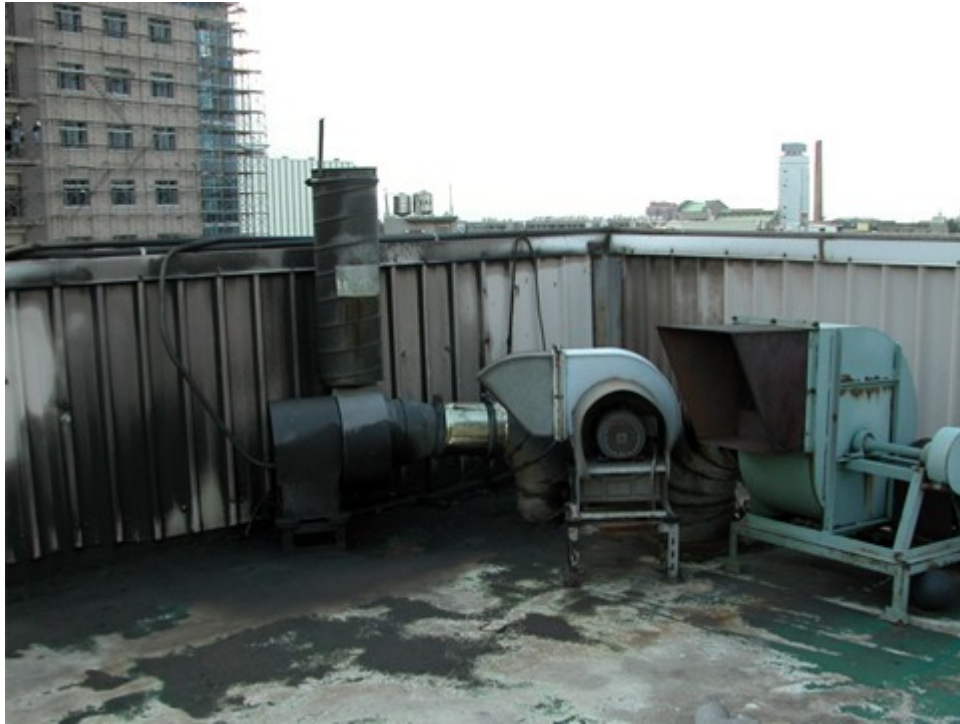
圖 4：頂樓出風口女兒牆被燻黑。

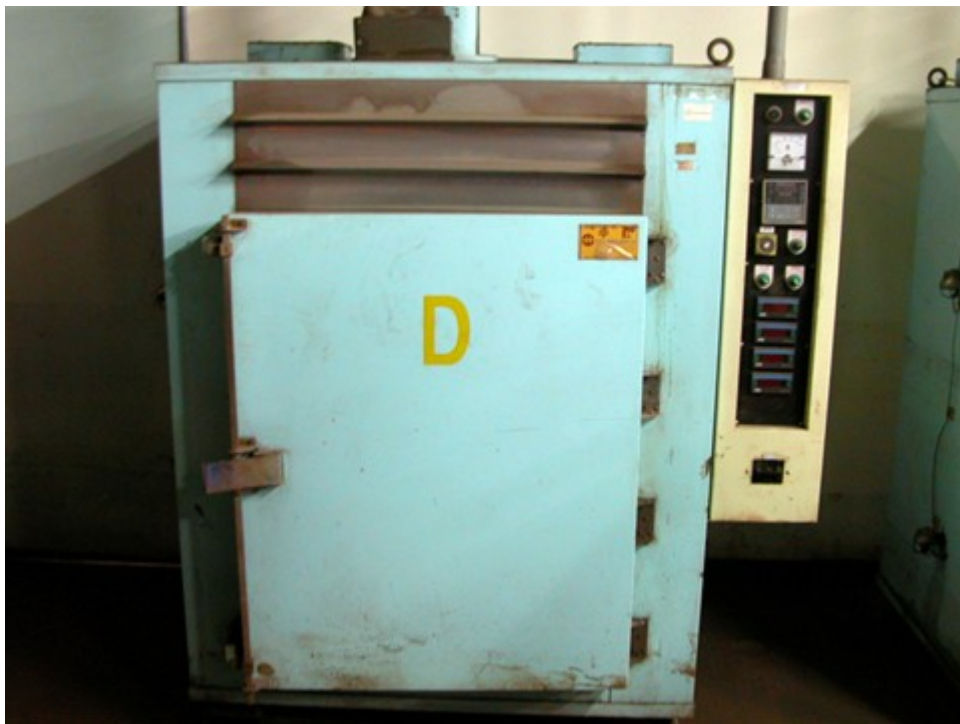
四、消防隊員於搶救時發現 1 樓後方某烤箱電流安培表指針破表，且不穩定跳動，溫度計顯示烤箱內部溫度已達 350°C，超過 250°C 的預設值，並發出警報聲響。

五、該公司人員表示電感原件進行燒酯過程定溫 250°C，一次加熱過程需 48 小時，而冒煙烤箱於起火前一天下午 4 時左右放入加溫，過程中不會產生白煙，但會產生揮發性氣體，形成易燃性物質附著於風管內部，且該風管及烤箱已使用 10 年且無清理記錄。

圖 5：低溫烤箱外觀。

- 一、加熱物質是否數量超量：物質加熱時會釋放出可燃性固體或氣體，同時間加熱物數量越大，釋放出的物質也會越多，引燃起火危險性也會增加。
- 二、烤箱風管是否定期清理：烤箱、風管在長期使用後都應定期清理，尤其是烤箱部分，累積過多的可燃物便容易引火燃燒，若加上風管沒有清理，火勢將會

沿風管擴大延燒。

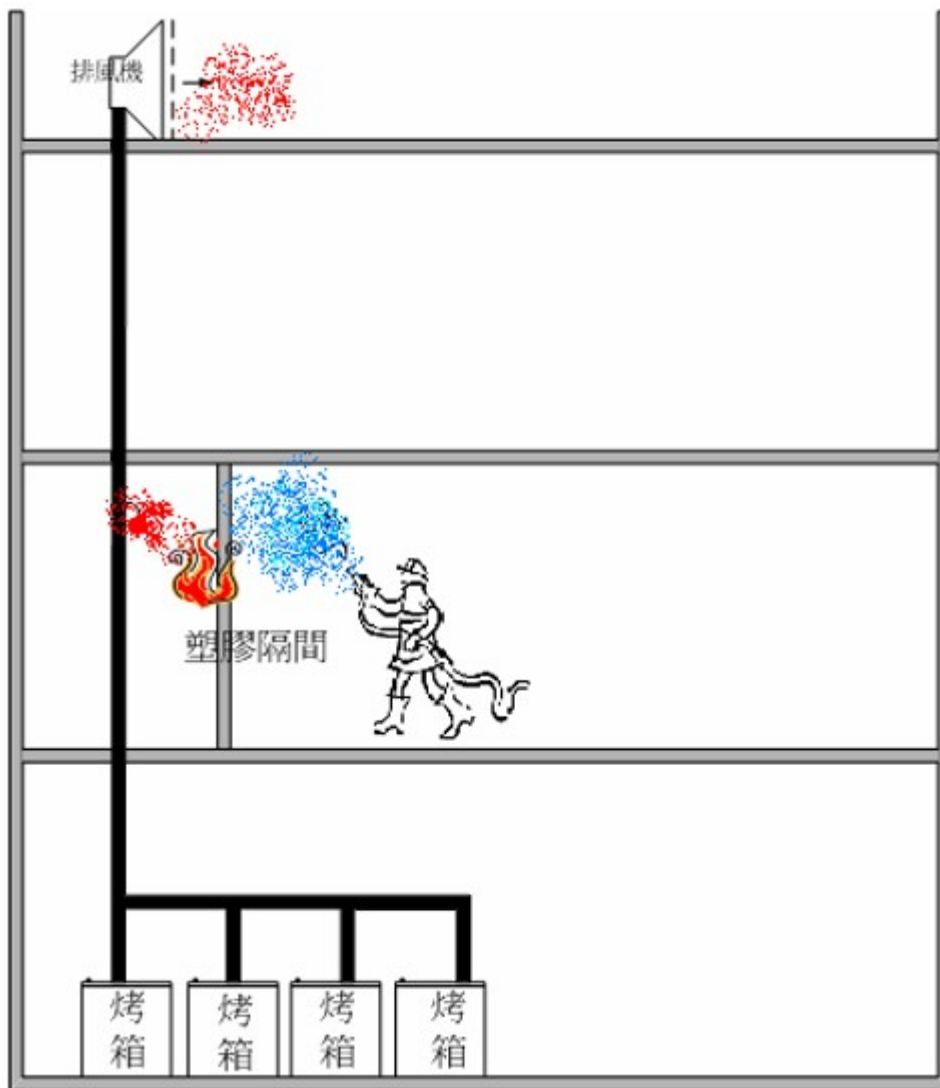
上述分析瞭解，工廠大量白煙是從 1 樓烤箱及樓頂排風管冒出，研判白煙是由烤箱經由風管向上延伸至屋頂排風口冒出；至於燃燒塑膠惡臭味是從 2 樓廁所產生，2 樓起火處只有風管，風管周圍無易燃物，並以塑膠隔間區隔。綜合研判起火原因為 1 樓烤箱及風管因長期使用未定期清理，導致燒烤加熱過程中意外引燃內部所附著的易燃性粒子，造成風管起火，除了在屋頂出風口冒出大量白煙，同時在 2 樓廁所內因風管破洞，冒出火星，導致塑膠隔間牆起火、燒熔。

圖 6：起火建築物立面圖，黑粗線為排風管。
