# 電腦機房專用插座內部起火案例分析

文 圖/李立成

消防影音新聞台首頁 :: 案例宣導 :: **97年1月份新聞**

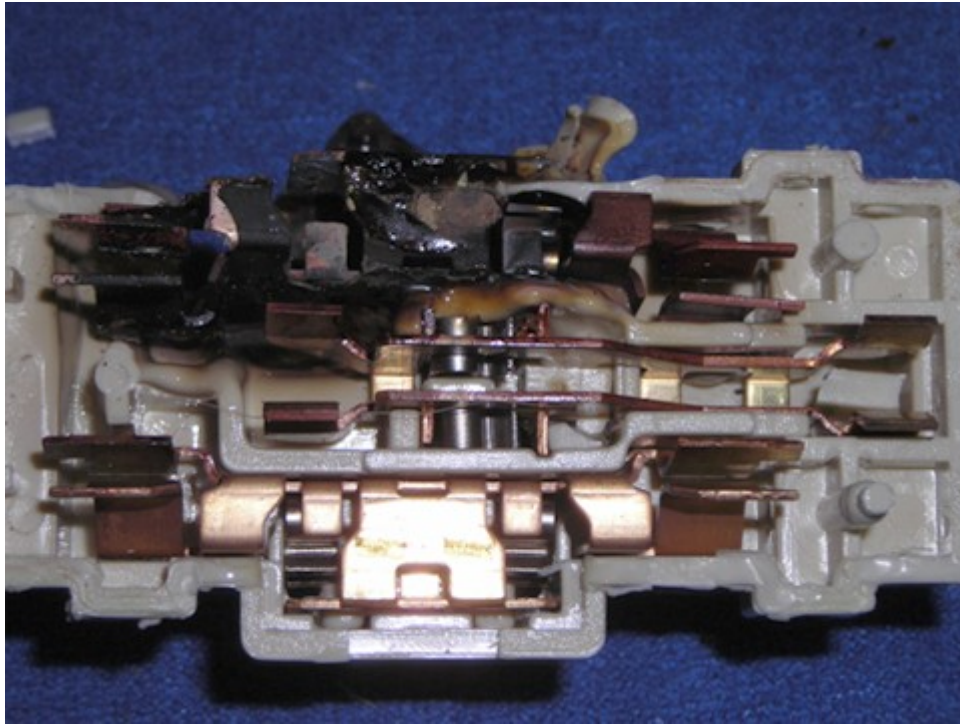
燃燒後僅電源插座受燒嚴重，插座受刃部周圍塑膠燒熔，受刃部銅質金屬外露，插在上頭的插頭僅輕微受熱變形。研判為專用配線及插座簧片接觸位置過熱，將插座周圍塑膠燒熔，高熱並沿插座受刃部金屬傳至插頭插刃，使插頭塑膠輕微變形。

圖 1：燒熔插座正面。

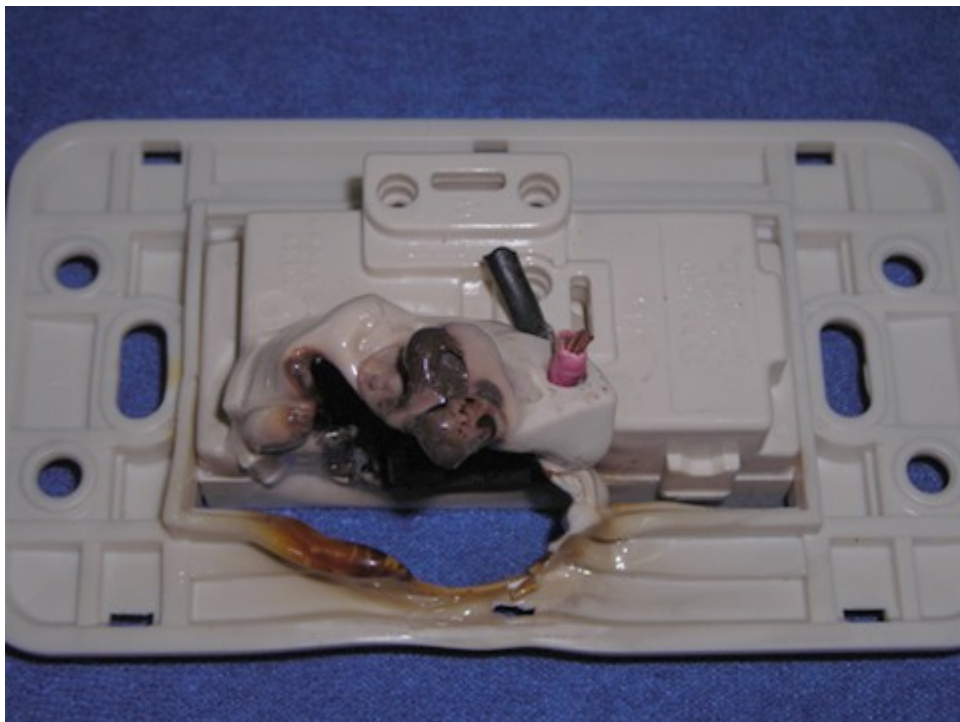
圖 2：燒熔插座後面。

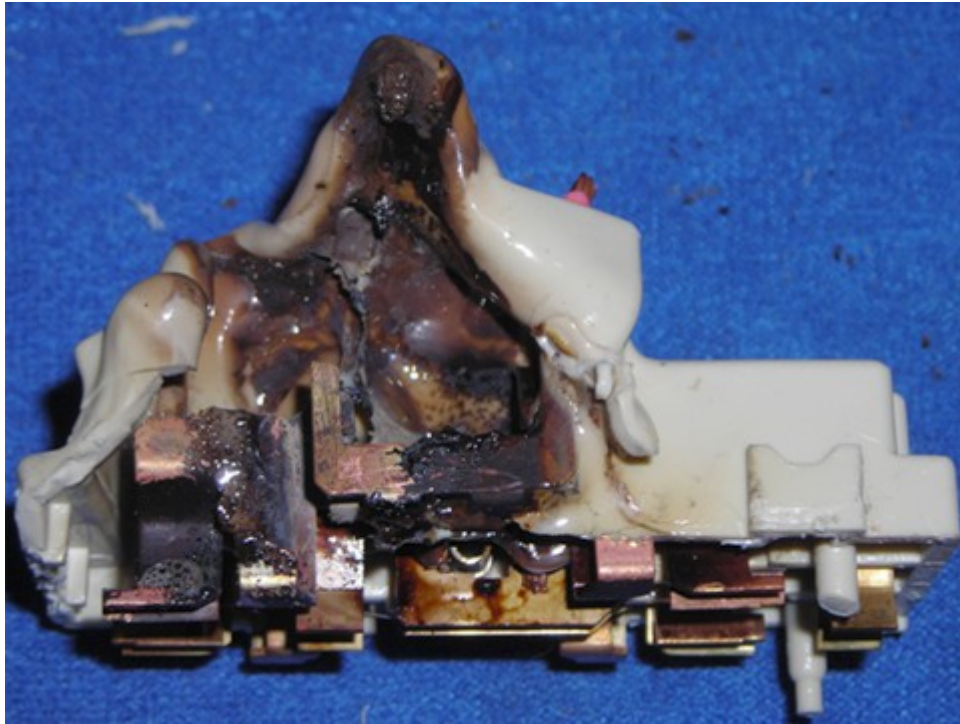
圖 3：燒熔插座側面。

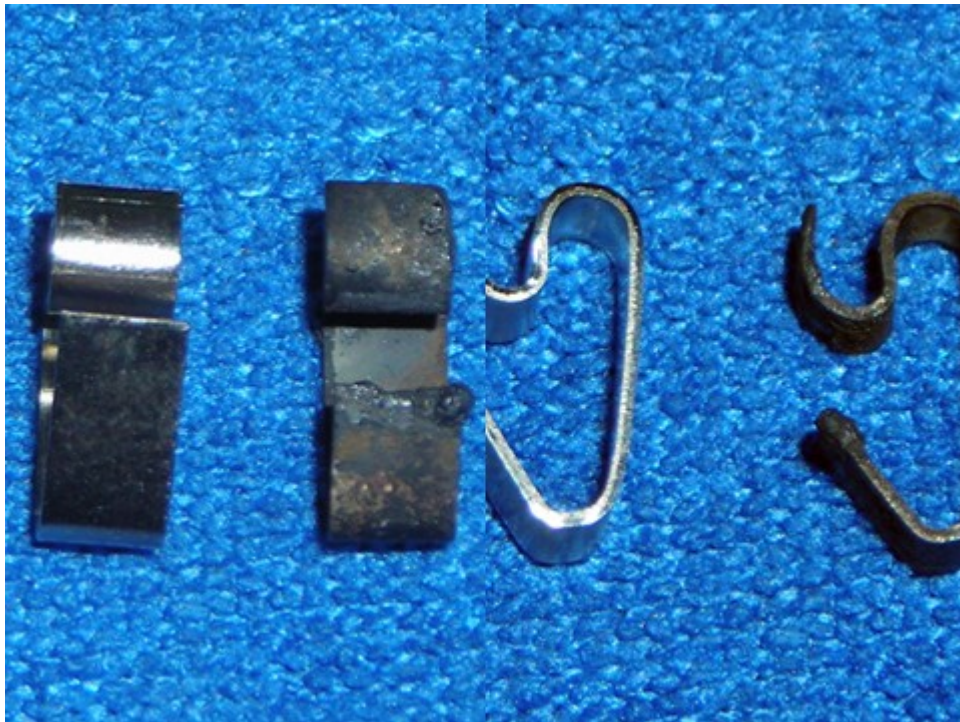
圖 4：插座內簧片（左側為正常，右側為燒熔簧片）。

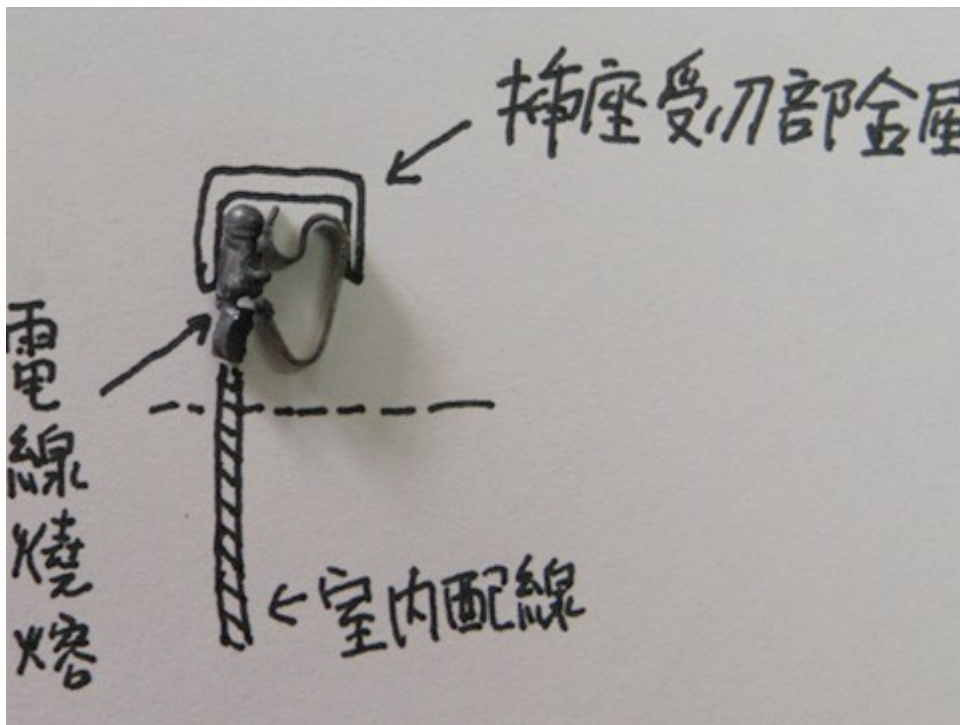
圖 5：室內配線燒熔位置。
