# 漏電火災案例分析

文/圖 彭明德

消防影音新聞台首頁 :: 案例宣導 :: **103年12月份新聞**

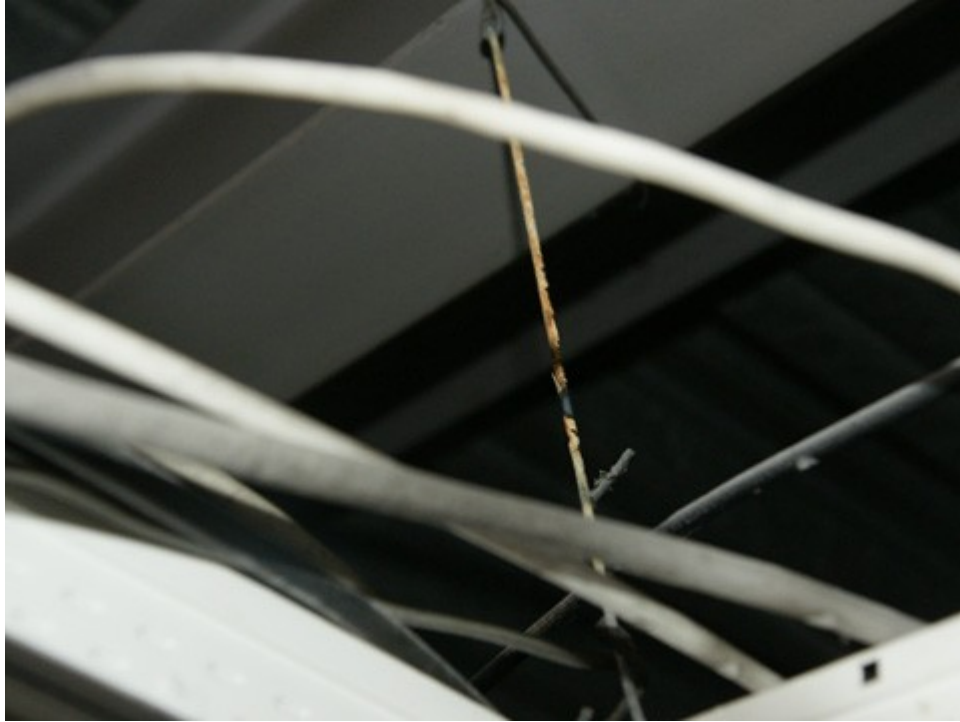
天花板輕鋼架的吊掛鐵絲出現高溫氧化變色現象，但附近並無任何全面燃燒跡象

（二）觀察天花板輕鋼架的吊掛鐵絲與支撐矽酸鈣板的鋁框，均出現高溫氧化變色及燒熔現象，但附近並無任何全面燃燒的跡象，顯示吊掛鐵絲與鋁框係因本體之高溫造成的變色及燒熔現象。

（三）輕鋼架天花板之吊掛鐵絲及鋁框為低導電度之金屬，於同一時間出現全面發熱現象，顯示整個天花板骨架應有電流通過現象（俗稱漏電）。於天花板金屬結構接觸的區域，發現在接觸鄰近窗口局部搭接的鋼梁亦出現高溫引燃填塞劑的現象；因漏電之電流流經金屬狹隘處時，會出現瞬間高溫發熱或熔解噴發現象，這些現象在案發現場的鋁窗、天花板骨架、吊掛鐵絲及窗口搭接處均有發現，且離窗口越遠而狀況越輕微。

（五）綜上所述，金融機構營業廳和通信行招牌燃燒為漏電所造成，漏電之來源與台電供電線路因施工斷裂有關，漏電電流由通信行之招牌經鐵皮屋，進而引起金融機構營業廳輕鋼架天花板鋁框熱熔，瞬間熱熔產生火花，引燃下方報架區及碎紙機周邊之易燃物。

- (一) 民眾必須要有定期檢查用電區域是否有漏電情形與尋找漏電位置的觀念。
- (二) 電源迴路需安裝漏電斷路器，以利漏電之時能瞬間將電源自動跳脫斷電，

並防止人員受到電擊或設備燒毀造成火災。

(三) 電氣設備接地，利用接地方式將電氣外殼之故障電流導回大地。

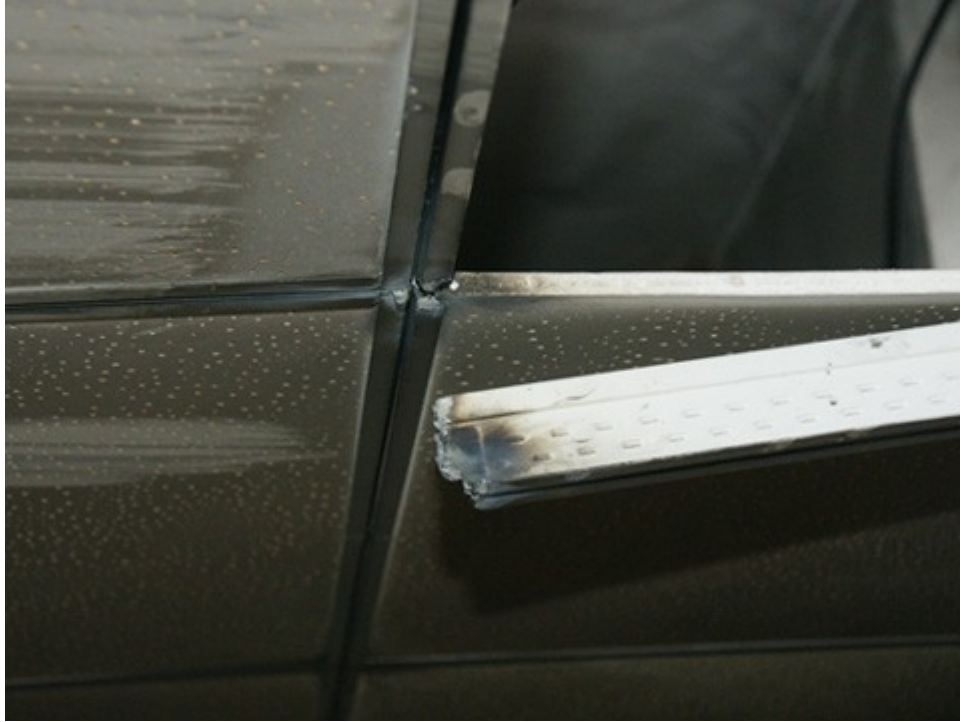
天花板輕鋼架支撐矽酸鈣板的鋁框出現高溫燒熔的現象

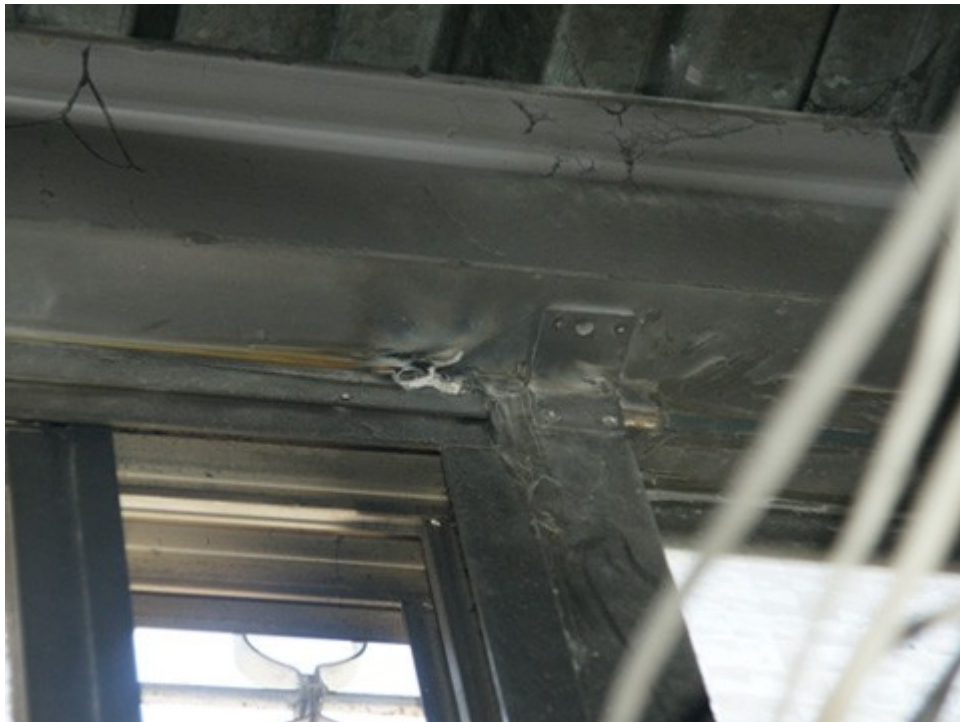
在接觸鄰近窗口局部搭接的鋼梁也出現高溫引燃填塞劑的現象
