# 疑似延長線磨損起火案例分析

文／圖：李立成

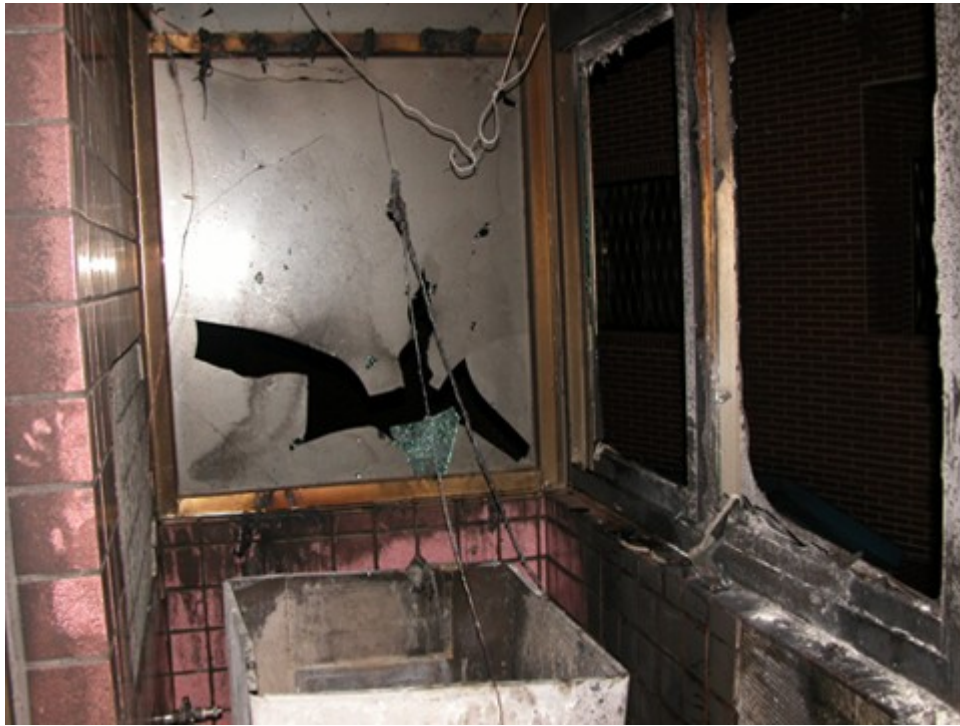
由上述分析雖無法排除機器內部配線或電子元件故障起火的可能，但由現場發現延長線磨損造成短路起火的可能性值得注意。因為延長線插座以架空的方式懸吊在洗衣機上方，懸吊處為施力點，延長線穿過氣窗為另一個施力點，而牆角為中間支點，當延長線因晾曬懸掛衣物或風力吹動時，可能會使延長線與牆角磁磚摩擦，造成電線被覆甚至銅線受損，引發電線短路起火，使下方脫水機起火燃燒。

圖 1：起火陽台左側上方，圓形鐵絲為竹竿懸掛處，延長線纏繞鐵絲懸吊在洗衣機上方。

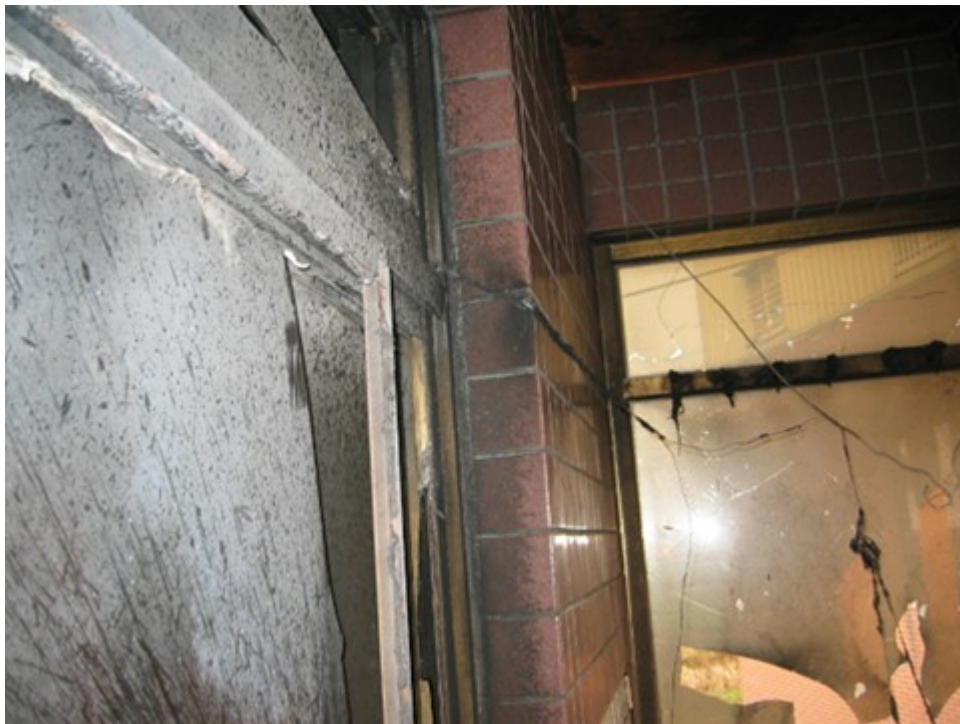
圖 2：延長線於落地門上方氣窗經過並與牆角磁磚摩擦。

延長線使用方法錯誤造成電線損傷引發短路火災的案例，除了上述架空設置不當情形外，仍應注意使用時不得傷害電線的原則，例如電線被衣櫃、門窗重壓、不當拉扯、用固定釘予以固定，都會導致被覆局部破裂或綑綁電線或靠近高溫器具使電線被覆高溫熔化，導致導線外露進而發生短路情形。

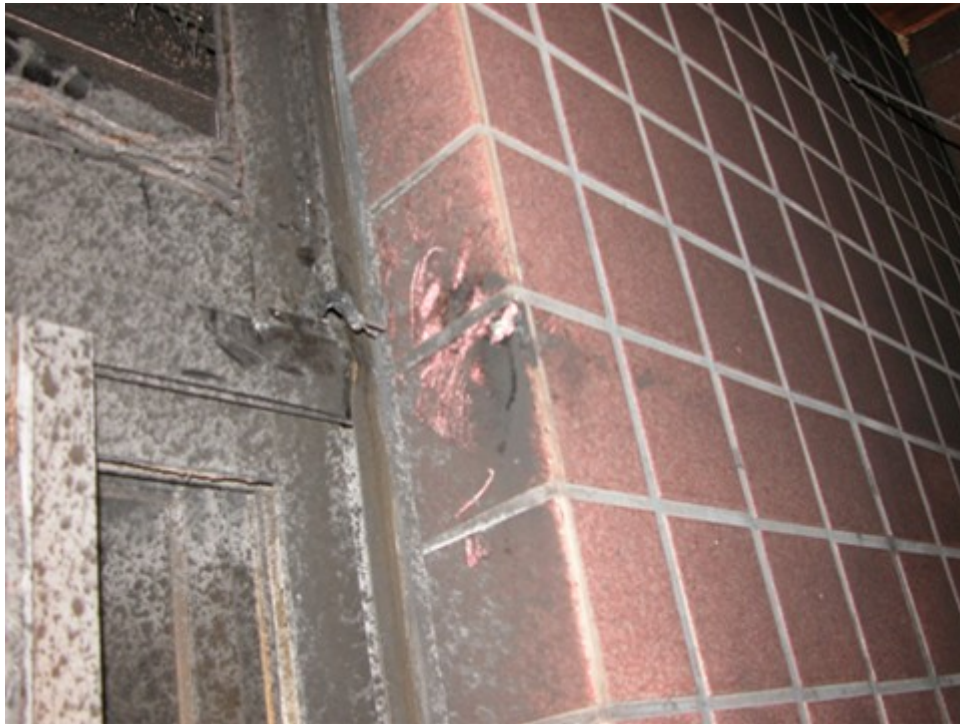
五、上述所指「通電痕」除可證明起火時 2 台機器通電中，相片顯示出火源相當接近通電痕的位置。且通電痕的熔化溫度約在 2,000°C 至 3,000°C 之間，熔滴可引燃下方可燃物時，造成下方可燃物起火燃燒。

圖 3：照片 2 現場清理發現延長線與牆角摩擦處有延長線通電熔痕。

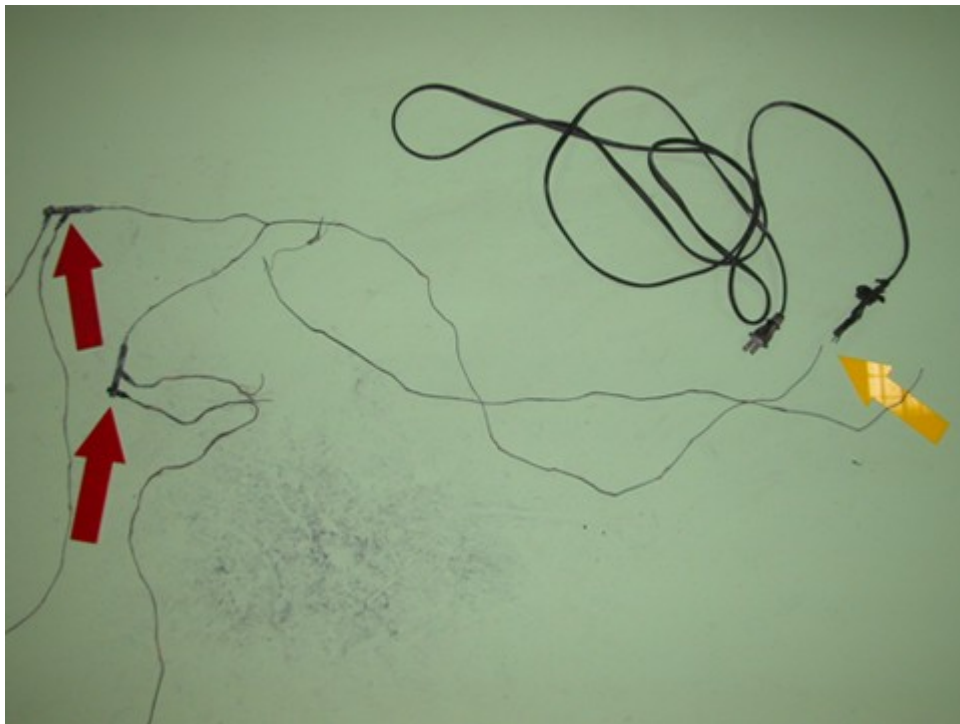
四、現場調查時若能找到起火處的電線有通電熔痕（簡稱通電痕、電氣痕或短路痕），就會有助於找到真正的起火點及得知火災延燒的途徑。一般情況下，由距離負載端最近的通電熔痕位置可以確定起火源位置。在火災的發展過程中，當火焰觸及到附近的導線時，必然會影響到整條迴路，這也表示離火源越遠的迴路部分受到的影響越小，也就幾乎看不到電弧的發生。

圖 4：延長線受燒情形，黃色箭頭為通電熔痕位置，紅色箭頭為洗衣機及脫水機插座位置。
