## 臺北市萬華區火災宣導案例

### 消防影音新聞台首頁 :: 案例宣導 :: **102年8月份新聞**

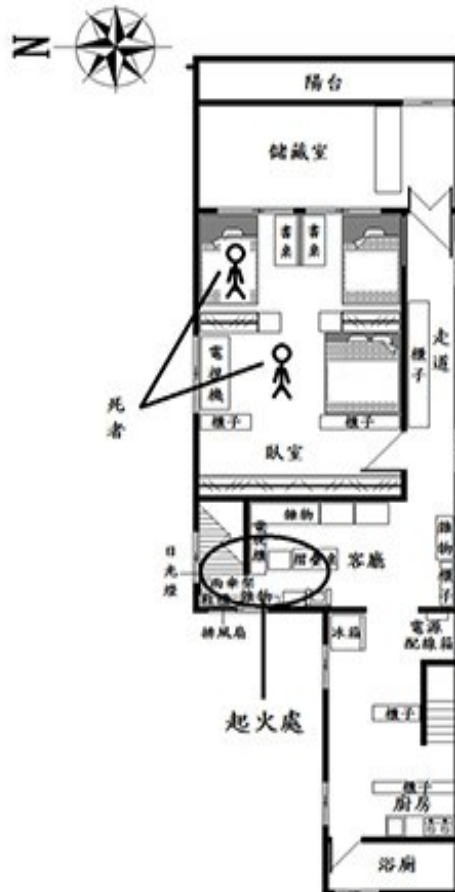
六、疑似起火原因：電氣因素引燃周邊可燃物起火燃燒之可能性較大。

（一）死者已就寢，且住戶無設置住宅用火災警報器，故未能及早發現火災，致火勢擴大後，因濃煙、高溫阻礙逃生路徑，而未能及時逃生。

（二）死者居住之臥室門口南側有1鐵門可通至陽台，然因火災現場內及通道堆積大量雜物，阻礙逃生通道，故逃生不易。

（一）裝設住宅用火災警報器，以及早發現火災，俾利逃生。

（四）安全梯（通道）等逃生避難路線應保持暢通，不可堆放雜物或大量易燃物品，以免火災發生時助長火勢並影響避難逃生。
