臺南市歸仁區民宅火災案例宣導

- 一、報案時間：102年6月0日3時0分。
- 二、發生地點：臺南市歸仁區。
- 三、傷亡情形：1死（女性，12歲）。

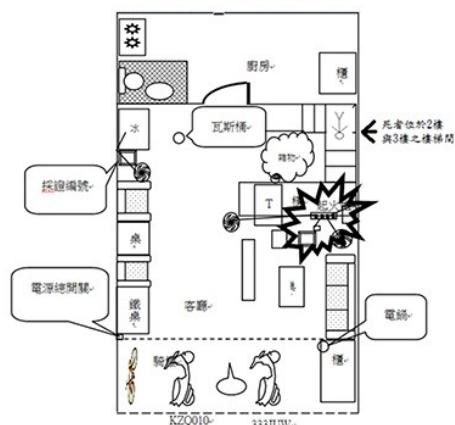
起火戶1樓物品位置示意圖

- （一）1樓客廳及梯間係以木質裝潢，於1樓至2樓梯間並堆置衣服雜物，導致1樓樓梯附近起火時，火勢擴大延燒，因煙囪效應向上竄燒，造成木質裝潢及衣服雜物產生濃煙，阻礙向下逃生動線。
- （二）因深夜火警，住戶無設置住宅用火災警報器，未能及早發現火災，錯失逃生時間，加上判斷避難逃生動線錯誤，無法及時逃生。
- （三）人員住於2樓，而2樓裝設鐵窗，致火災時人員無法從陽台避難逃生。
