# 鐵皮屋電纜線短路起火案例分析

文／圖：李立成

消防影音新聞台首頁 :: 案例宣導 :: **96年9月份新聞**

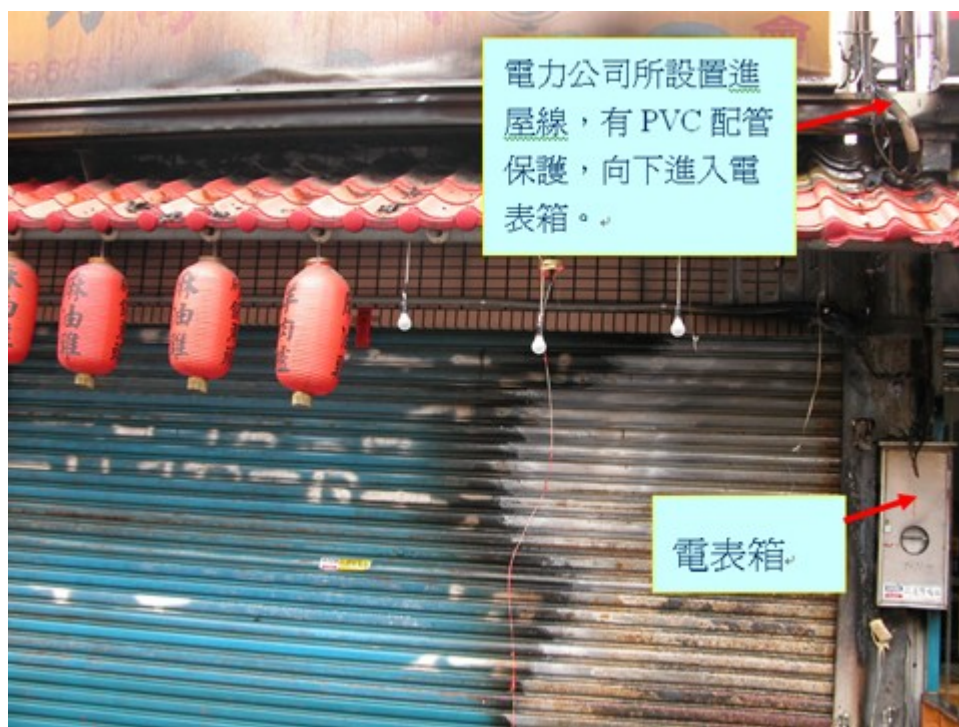
- 一、起火戶僅鐵捲門門板左側受燒，研判可知餐廳為起火戶，且以鐵捲門左側（往外看）受燒嚴重。

圖 1：起火建築物正面，鐵捲門左側受燒嚴重。

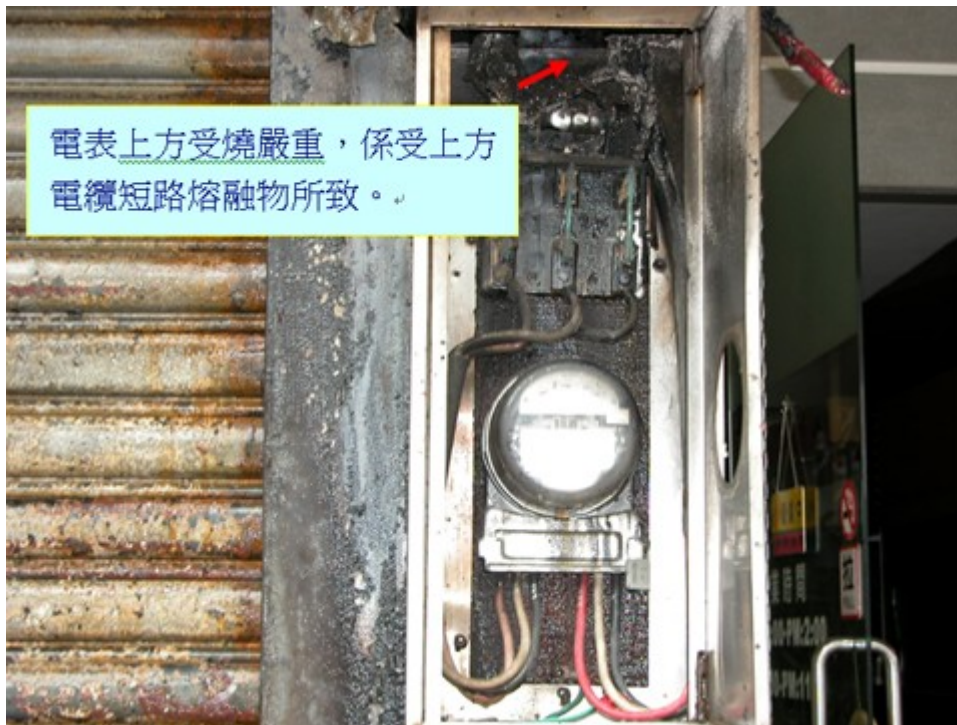
四、於天花板上方發現餐廳主電源纜配線於鐵皮屋貫穿處燒熔，經檢視電纜線離開電表箱後，在沒有 PVC 配管保護下，於電表箱上方利用鐵皮接縫處穿入室內，而穿入室內位置與報案者最初發現火花位置相符。

圖 2：照片 1 左側電表箱上方受燒嚴重。

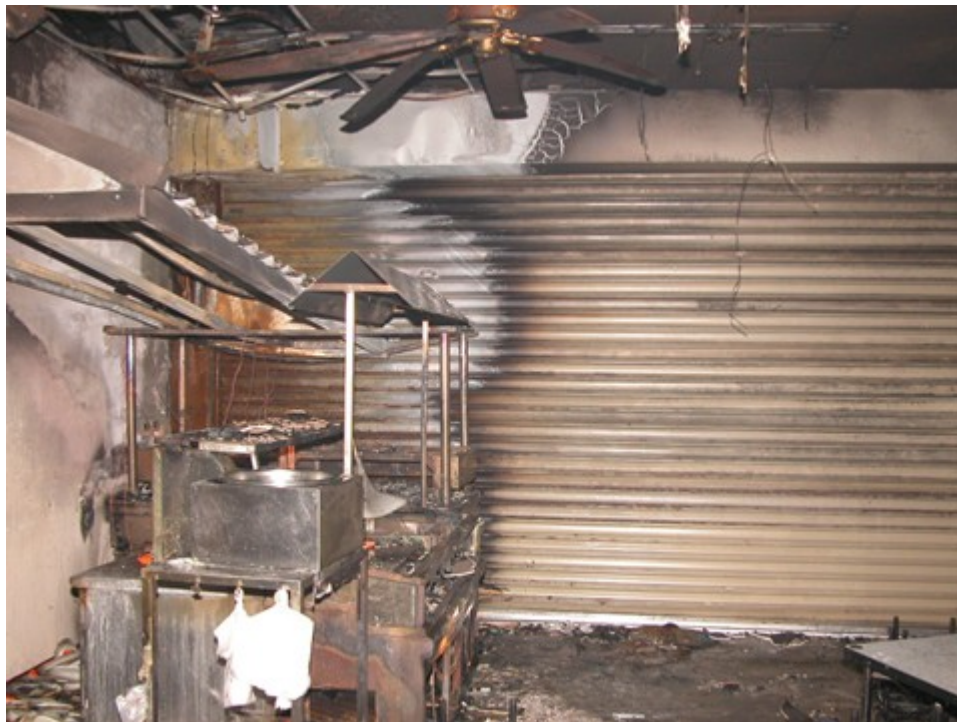
二、餐廳內部物品均未受燒，僅天花板塑膠出風口受熱燒熔，為受延燒後的情形。  
三、鐵捲門旁金屬造型屋瓦之上方受燒嚴重，上方天花板石膏板脫落，牆面泛白。造型屋瓦下方攤位收工後未擺放燃具及電器用品，由受燒情形及燃燒後狀況，排除由下方攤位起火，而以金屬造型屋瓦上方受燒較嚴重。

圖 3：室內鐵捲門左側受燒嚴重，上方天花板掉落。

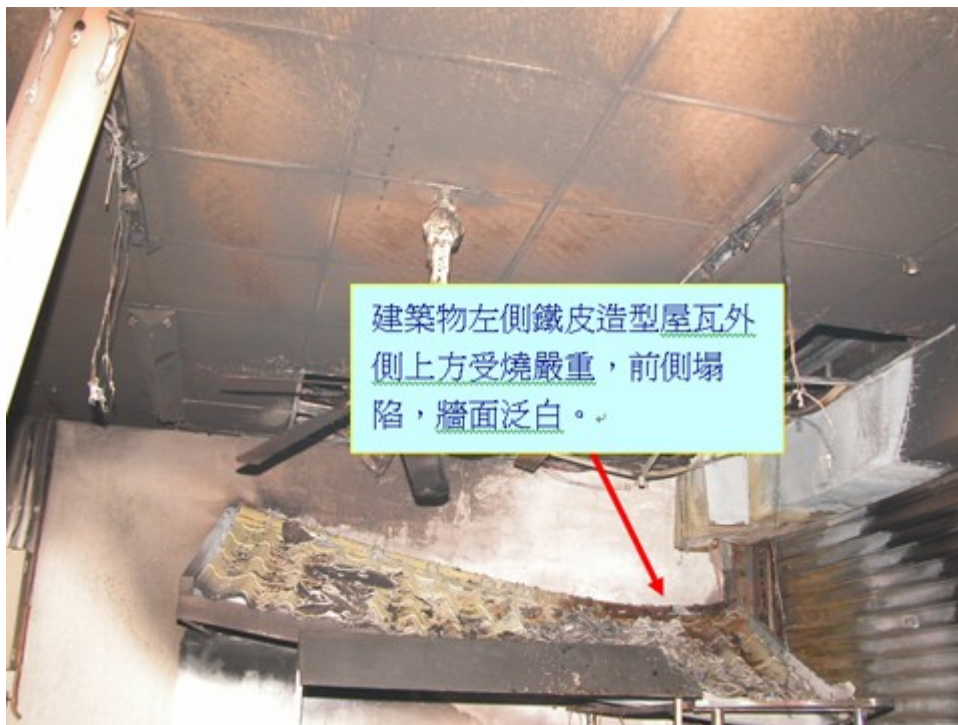
圖 4：鐵皮屋瓦造型上方受燒嚴重，鐵皮屋瓦前側固定處脫落。

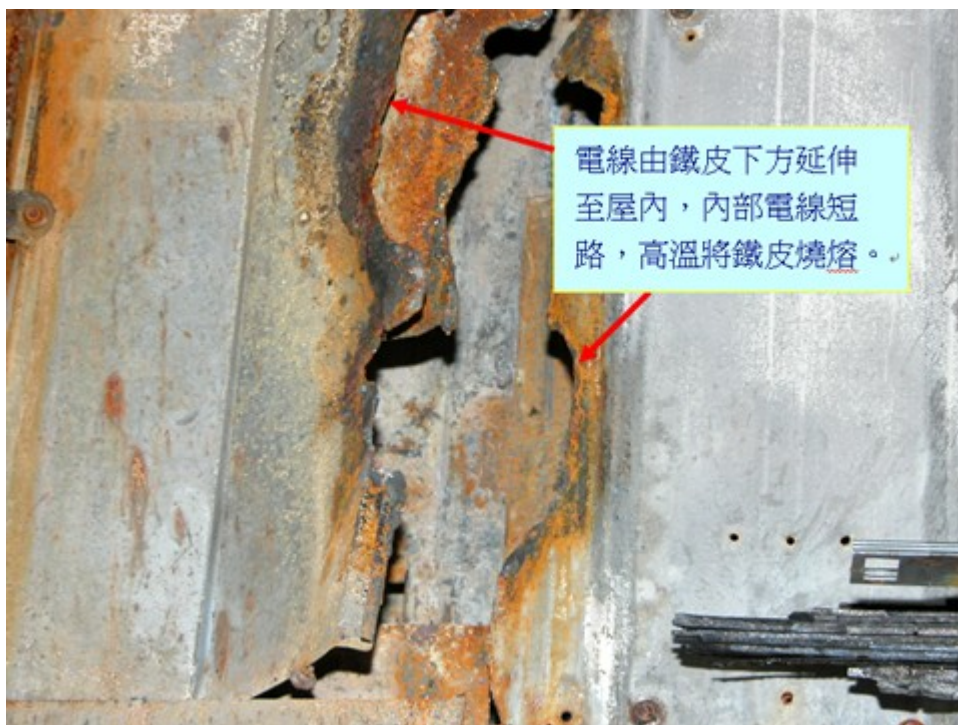
由上述研判可知起火原因為電纜線於鐵皮屋外進入室內處破損，造成電纜線短路，短路火花引發餐廳內物品起火燃燒所致。

圖 5：電纜線貫穿處鐵皮燒熔情形。

依據電工法規規定「電纜施工於地板、牆壁、天花板、柱等不得直接埋設，但將電纜穿在足夠管徑之金屬管、PVC 管等管內者及在很短的貫穿處有適當之孔道通過者不在此限」。可知鐵皮屋貫穿處即屬於很短的貫穿處，得直接貫穿免設配管保護但相關規定中也表示「電纜穿入金屬接線盒時，應使用橡皮套圈等防止損傷電纜」顯示電纜線與金屬接觸部位應不以貫穿處的長短為依據，仍必須加以保護，因此電纜貫穿鐵皮屋時應比照使用類似電纜固定頭裝置或配管保護，以確實保護電纜，避免因外力造成披覆磨損，引發火災或漏電危害。

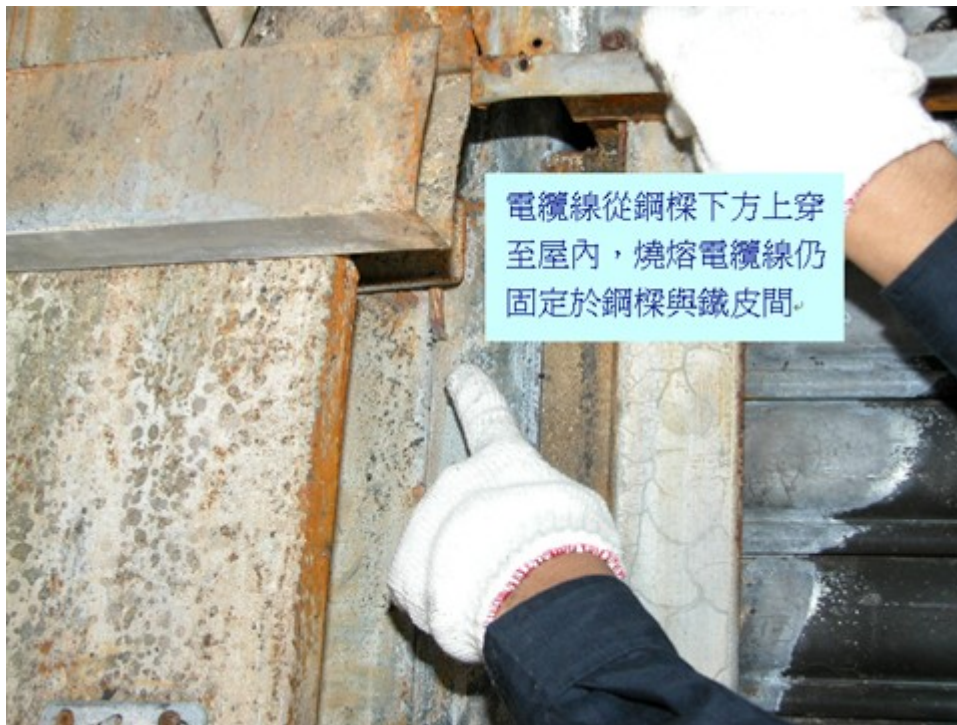
圖6：照片5下方，電纜線於照片5燒斷後固定於鋼樑與鐵皮間。

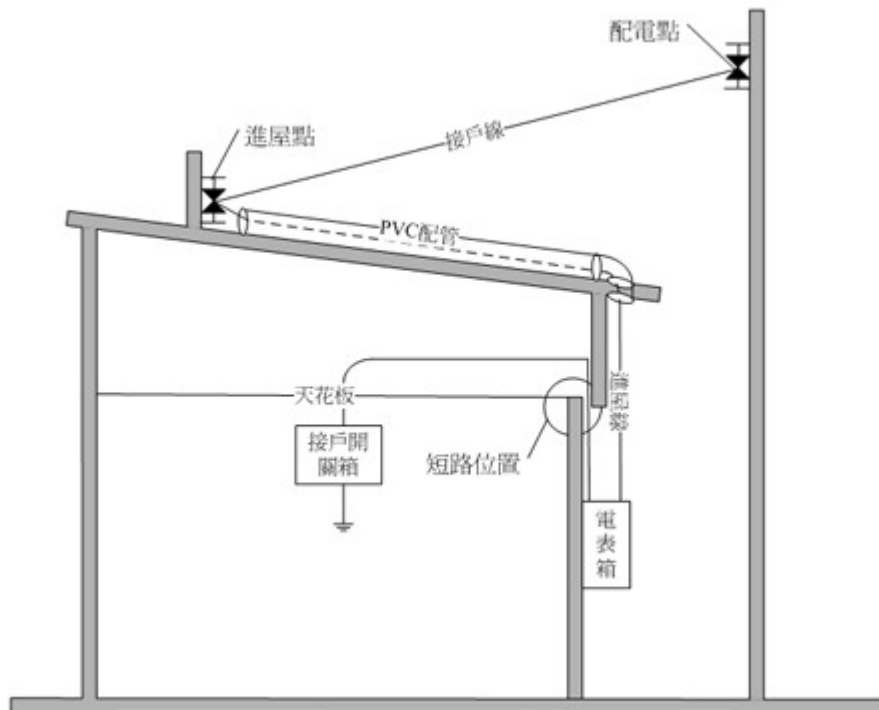
圖7：起火建築物立面圖，圓圈處為電纜線短路位置。
