大貨車貨倉工作燈過熱起火案例分析

文/圖 李立成

消防影音新聞台首頁 :: 案例宣導 :: **99年1月份新聞**

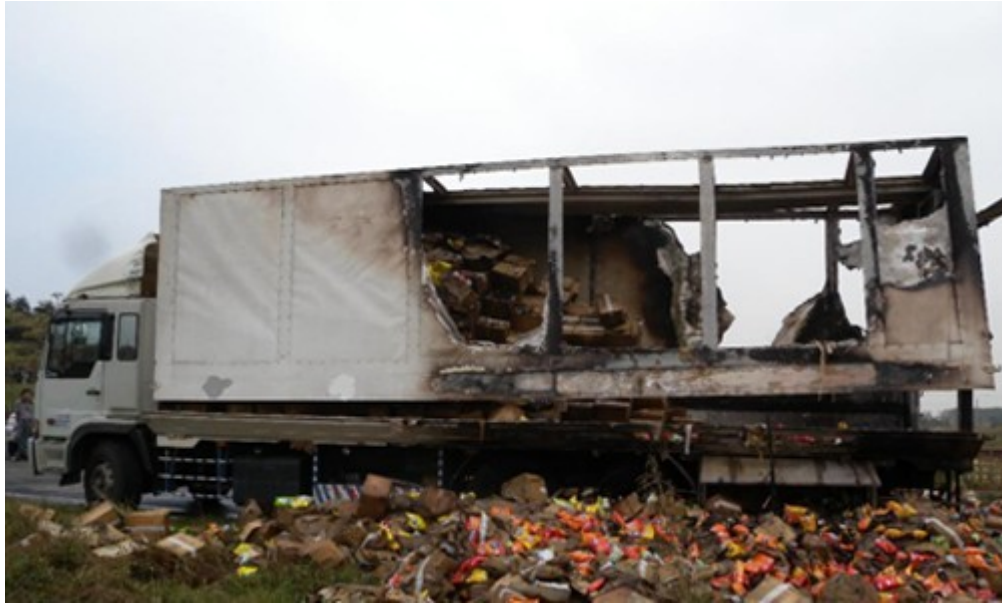
- 一、車體中車頭完好，僅貨倉尾端、上方、內部燒熔嚴重。
- 二、底盤的引擎系統、排氣系統均完好，未受高溫影響。
- 三、右後輪胎後方的電動尾門開關及貨倉工作燈開關被上方貨倉的火勢燒毀，電源線有短路燒熔情形。
- 四、貨倉內物品貨倉尾端上方燒毀嚴重。
- 五、原車配備保險絲未發現短路情形。

圖 1：起火車輛左側

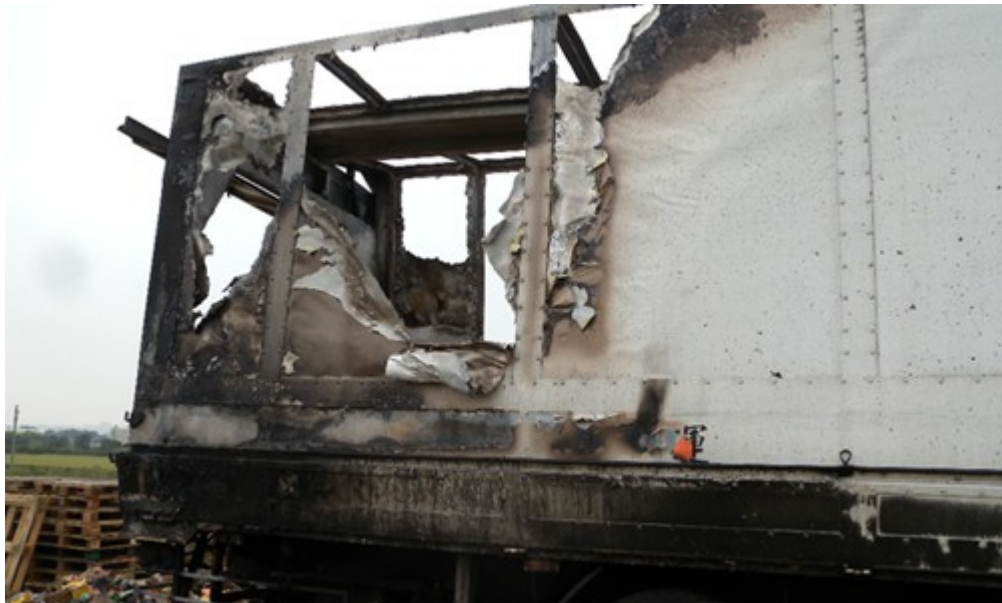
圖 2：起火車輛右側

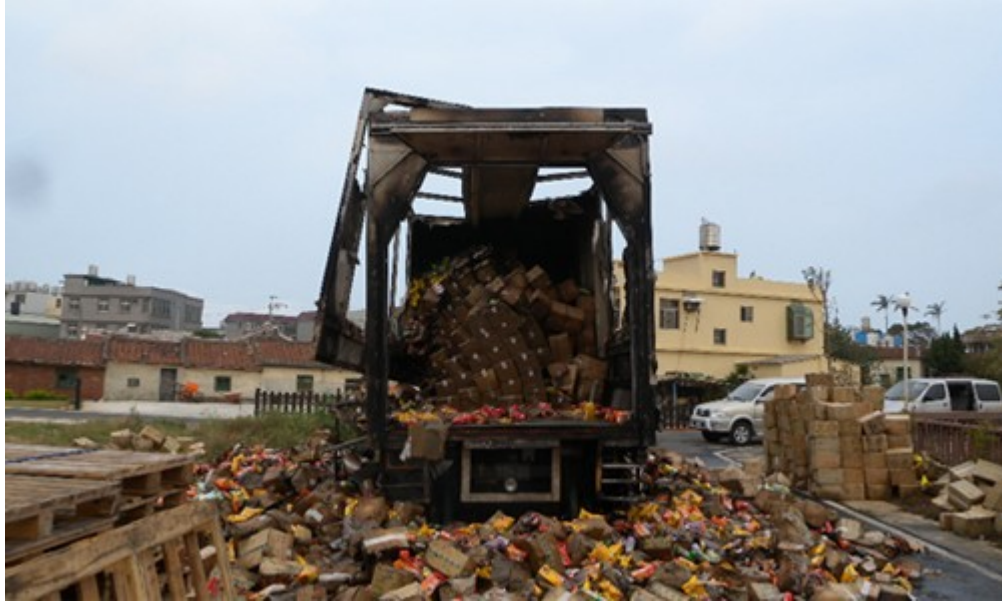
由目擊狀況及燃燒後情形明顯可知火勢由貨倉內尾端上方開始燃燒。

圖 3：起火車輛後側

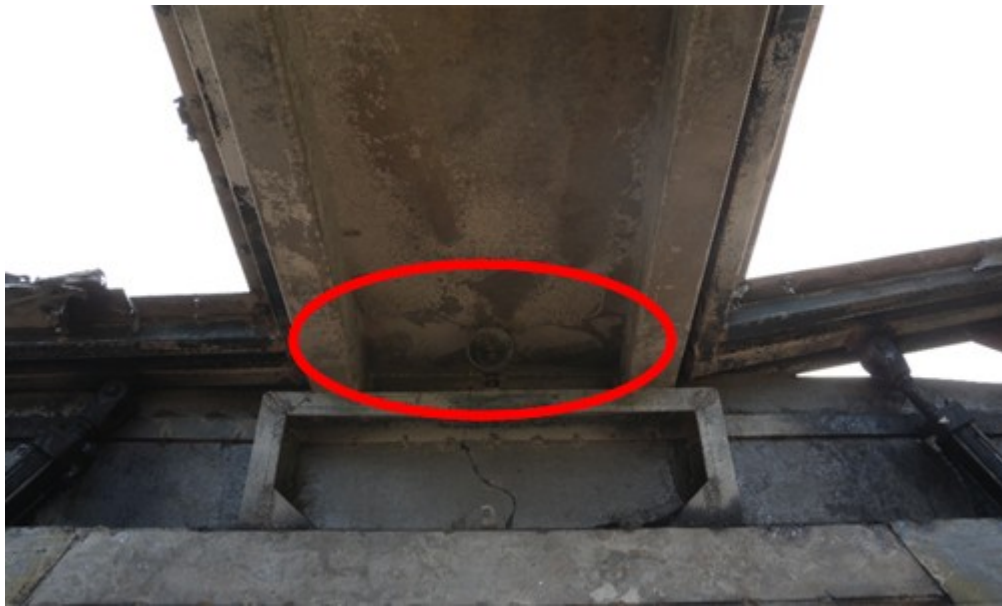
車主及助手均無抽煙習慣，貨倉內僅尾端上方有1盞24V、75W石英燈，供工作照明使用。該電燈開關在車輛右後下方與油壓尾門開關一同設置，其電源直接由蓄電池供應，且回路未經駕駛座倉內保險絲，火災後工作燈電源開關燒毀。

圖 4：起火車輛貨倉尾端上方工作燈

(三) 使用後切記要隨手關燈，減少火災發生機會。

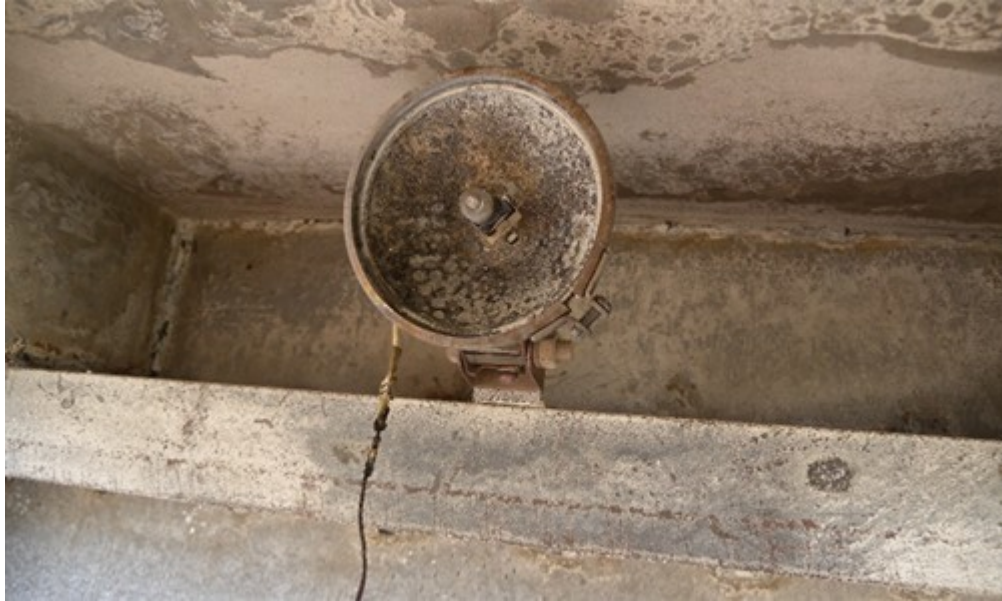
圖 5：工作燈近拍

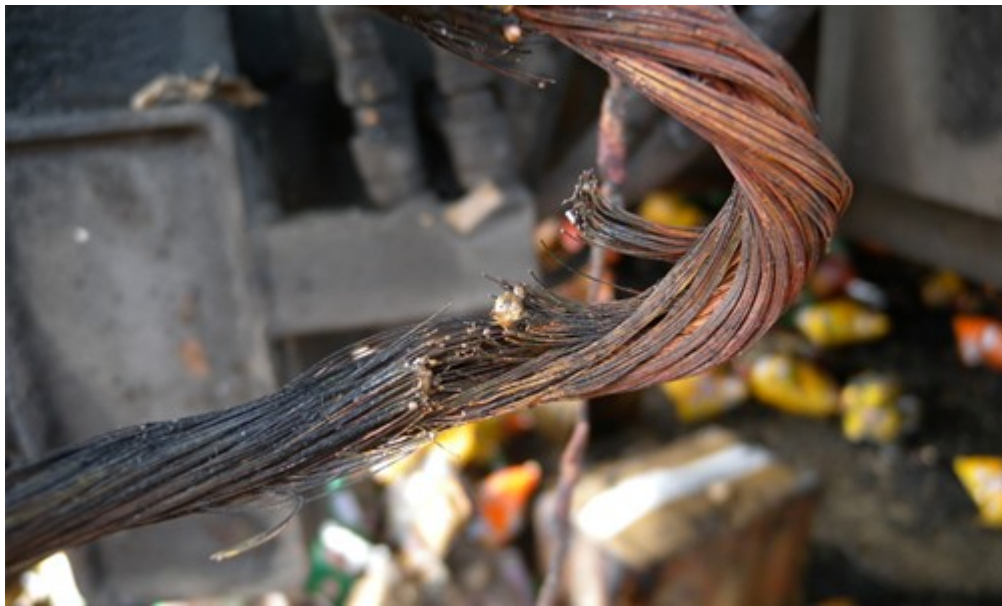
圖 6：油壓尾門及工作燈電源受火燒毀短路

(三) 回路須設置過載保護裝置，以減少因過載而發生的火災。

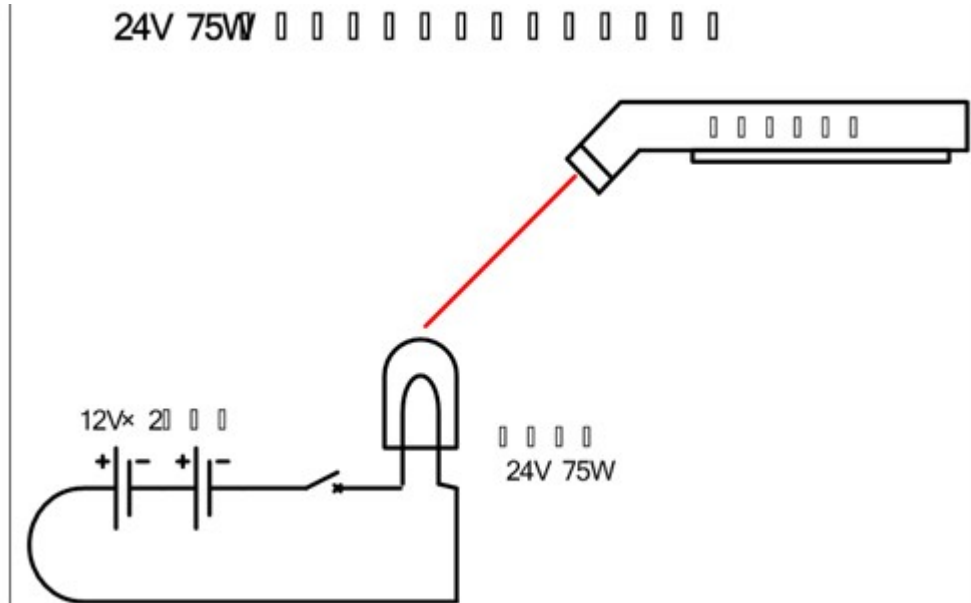
三、依據新竹縣政府消防局以相同石英燈具及相同電壓實驗，可知 24V、75W 石英燈於開啟 30 分鐘後，燈罩表面最高溫度達 207°C，37 分鐘後達 296°C，超過木材之發火危險溫度 260°C。顯示開燈超過 30 分鐘後與可燃物接觸，便可能造成可燃物碳化、甚至起火燃燒。

圖7：石英燈燈罩表面溫度測試示意

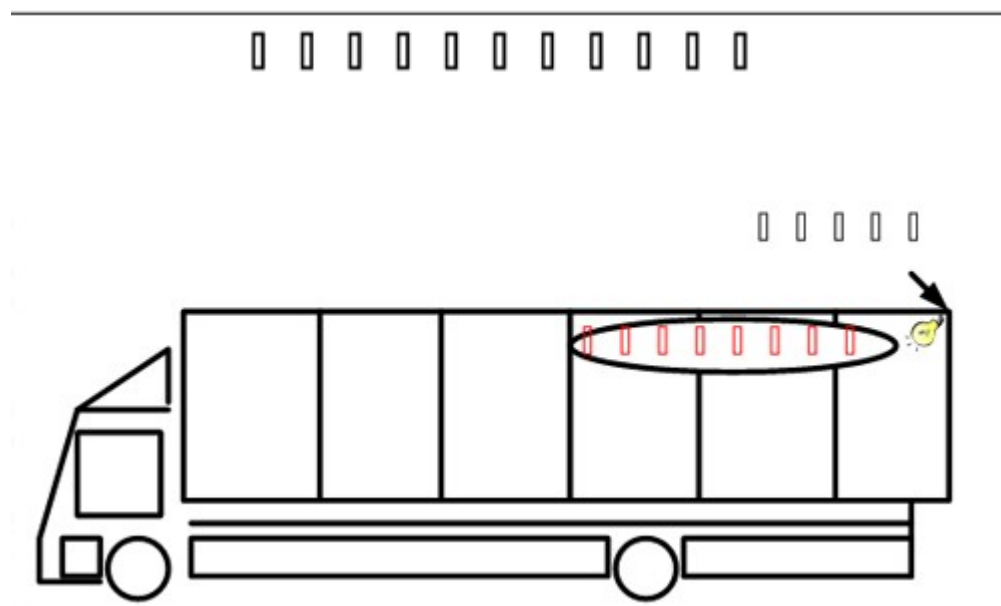
圖8：起火車輛起火位置示意圖
