汽車電瓶正電源線搭鐵釀成火燒車案例分析

文/圖 洪文卿

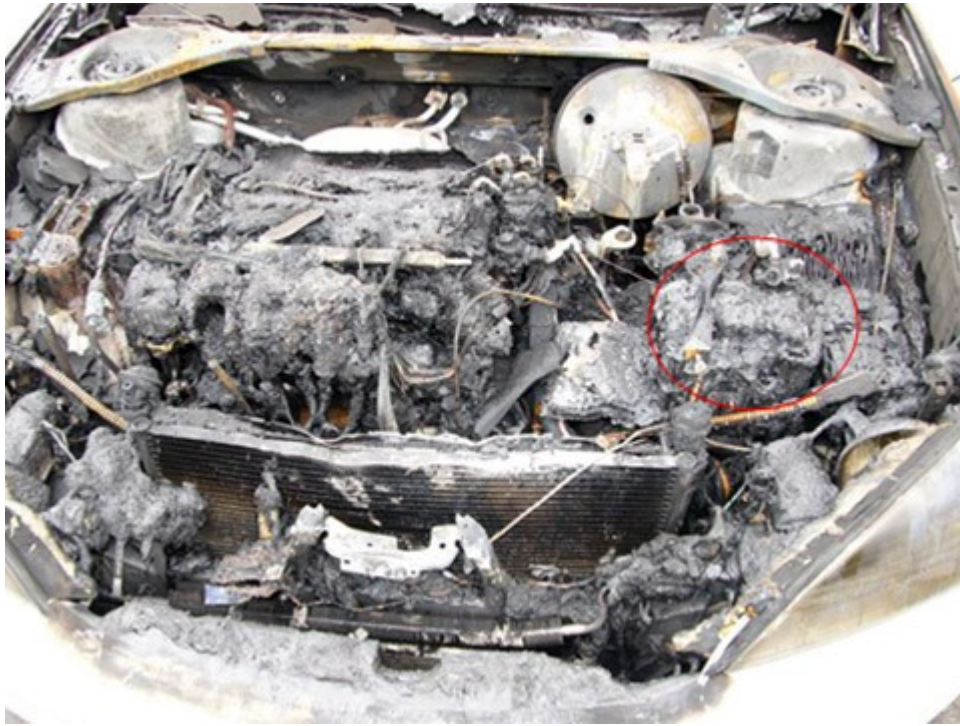
圖 1：起火處位於左側空氣濾清器及電瓶受燒毀。

（二）掀開引擎蓋檢視，發現左前葉子板端引擎室蓋鈹金內側嚴重受燒變白，比對引擎室左、右兩側零件受燒毀程度，以及引擎蓋內側受燒火流延燒路徑，均以左前側靠近電瓶附近受燒毀較為嚴重（圖 1）

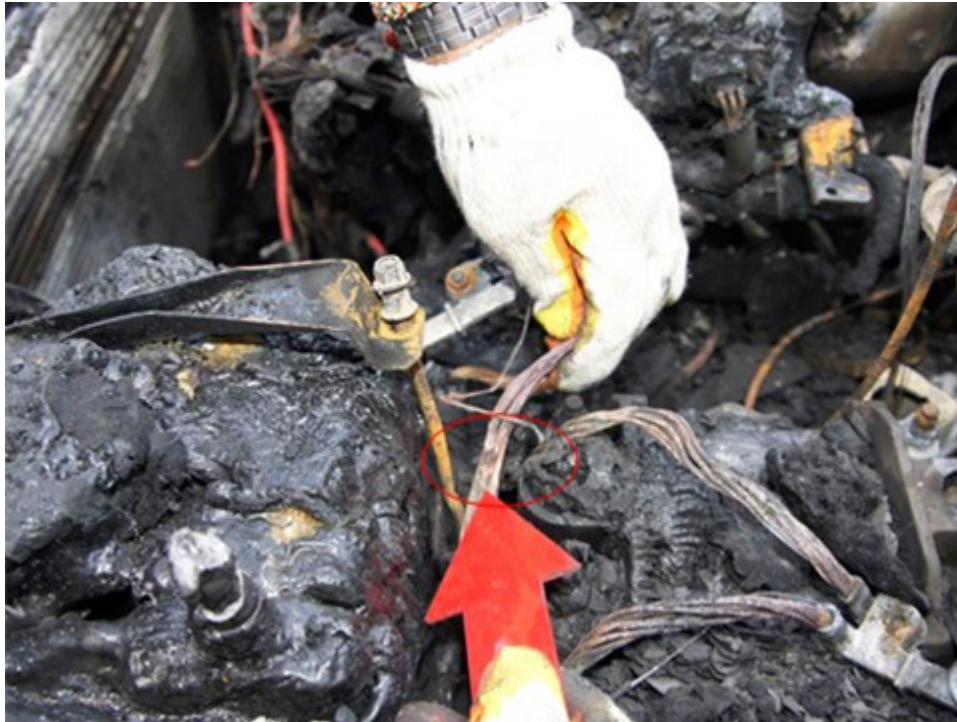
（三）檢查引擎室左前側靠近電瓶附近位置，發現正極電源輸出線計有 2 條，其中 1 條接往起動馬達 B 接頭，線路完整無受燒情形，另 1 條橫跨車體往保險絲盒之電源線，因受限於原廠設計因素，線束需以固定座固定於變速箱外殼本體上，然該電源線被覆疑因與電瓶金屬固定支架磨耗破損，產生搭鐵短路情形（圖 2）。詢問車主表示，該車於火災發生前 1 天曾進行更換電瓶作業，而當天早上駕駛該車到上班公司停車場時，有發生倒車停頓熄火情形，顯示電力系統有異常情形。故本案應以電瓶正極電源線橫跨車體往保險絲盒之電源線搭鐵短路引起火災之可能性較大。

圖 1：電瓶正極電源線橫跨車體往保險絲盒之電源線，電源線被覆受燒毀並有搭鐵短路情形。

- （一）老舊車輛應進行汰換避免上路釀成事故，平時應落實維護保養，線材應於使用年限前回原廠全部更換，並進行車輛步檢視及試車運轉。
- （二）勿貪圖便宜購置中古車或泡水車充作代步工具，雖經保養維修或局部零件更換，其車內其他零件亦有可能發生故障而有火燒車情形。
- （三）切勿為降低維修成本而使用非原廠零件或中古車拆卸品進行維修更換。
- （四）定期委託原廠或合格技師進行車輛健檢，將潛在因素找出，防止火燒車事故發生。
