【車上抽煙遺留火種引發火災案例分析】

文 / 圖 洪文卿

[前言]

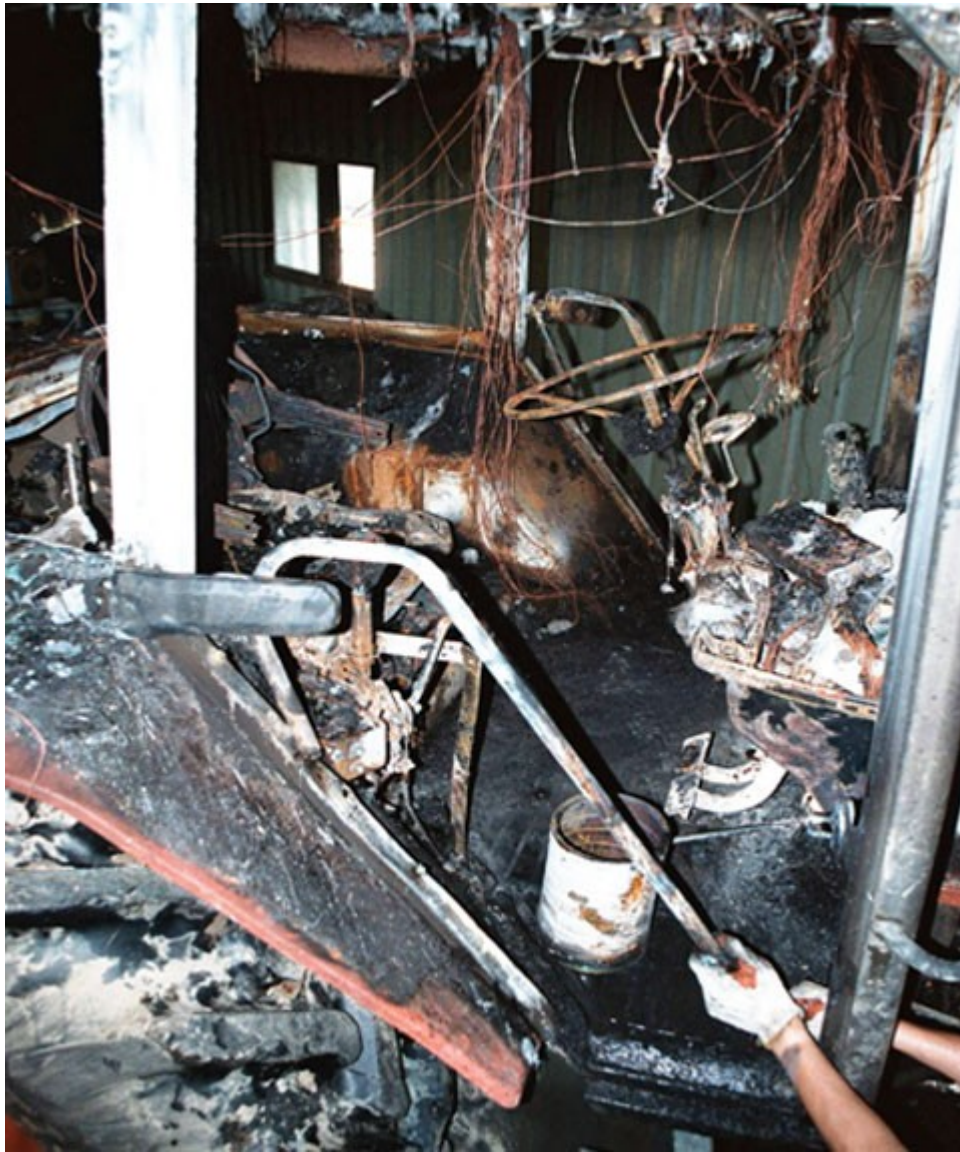
(三) 駕駛艙受燒情形，發現駕駛座附近發現右側排檔桿及旁邊車門鐵架受燒變白最為嚴重。

圖 1：駕駛座右側排檔桿處發現一只受燒變白鐵罐。

（四）勘查駕駛座附近右側排檔桿處，發現有 1 只受燒變白鐵製空罐，內部發現有燒燬空香菸盒、菸蒂等受燒殘骸，另檢查旁邊停放之耕耘機，發現駕駛座右側亦擺放 1 只空鐵罐，內有菸蒂，鐵罐外亦發現散落幾支菸蒂，經車主至現場確認，該鐵罐充作煙灰缸使用。依微小火源（菸蒂）的燃燒特性，接觸可燃物後需要一段時間才會引起燃燒，且該日上午車主曾使用該曳引機至附近工作並在車上抽菸情形，故由現場跡證研判以不排除遺留火種（菸蒂）引燃附近可燃物，再引起火災之可能性較大。

及空菸盒隨手丟棄於鐵罐內；由清理現場發現鐵罐內有多只燒燬空香菸盒、菸蒂等受燒殘骸，顯示已累積相當多量未清理，如果再丟入未熄滅之菸蒂，當接觸可燃物一段時間後易造成擴大燃燒。車主應避免於車上抽菸，若有抽菸應於裝菸蒂之容器內裝水，並定期清理內容物防止因菸蒂引燃可燃物後引起車輛火災。

（三）農用曳引機常行駛於巔峇不平的農田，如於車上擺放容器丟棄菸蒂，易因行駛之振動打翻內容物而引起車輛火災；除於車上設置固定架加以固定外，應於下車後清除容器內垃圾。

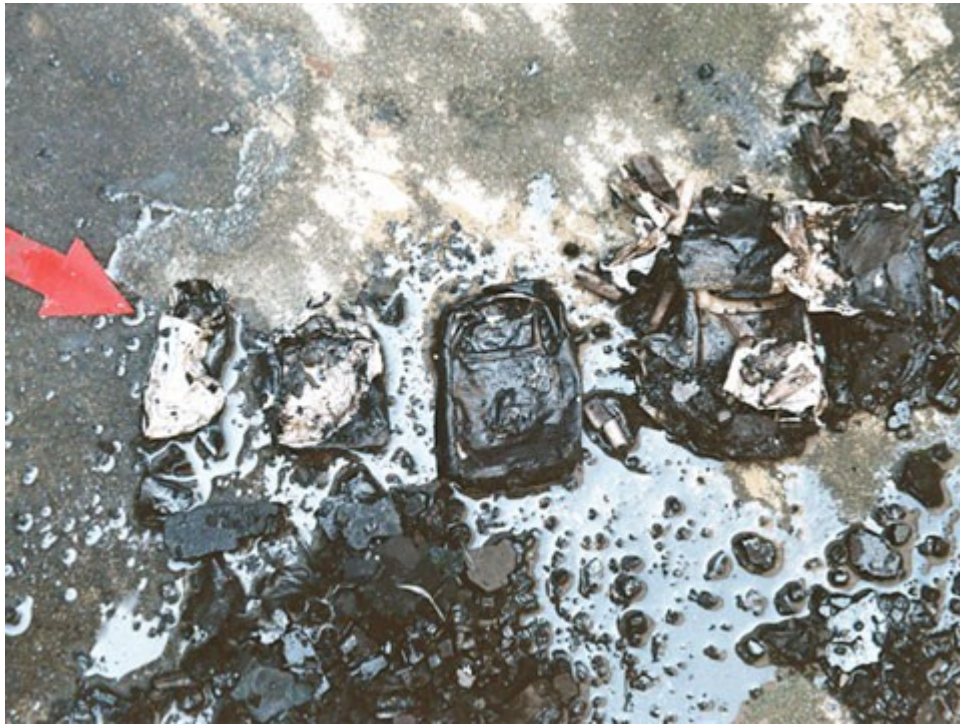
圖 2：鐵罐內容物為多只燒燬空香菸盒、菸蒂等受燒殘骸。

（一）本案因車主駕駛農用曳引機，長時間於農田中工作，為方便於車上抽菸，在駕駛座右側排檔桿處，擺放 1 只空鐵罐充作菸灰缸及垃圾桶使用，並將菸蒂

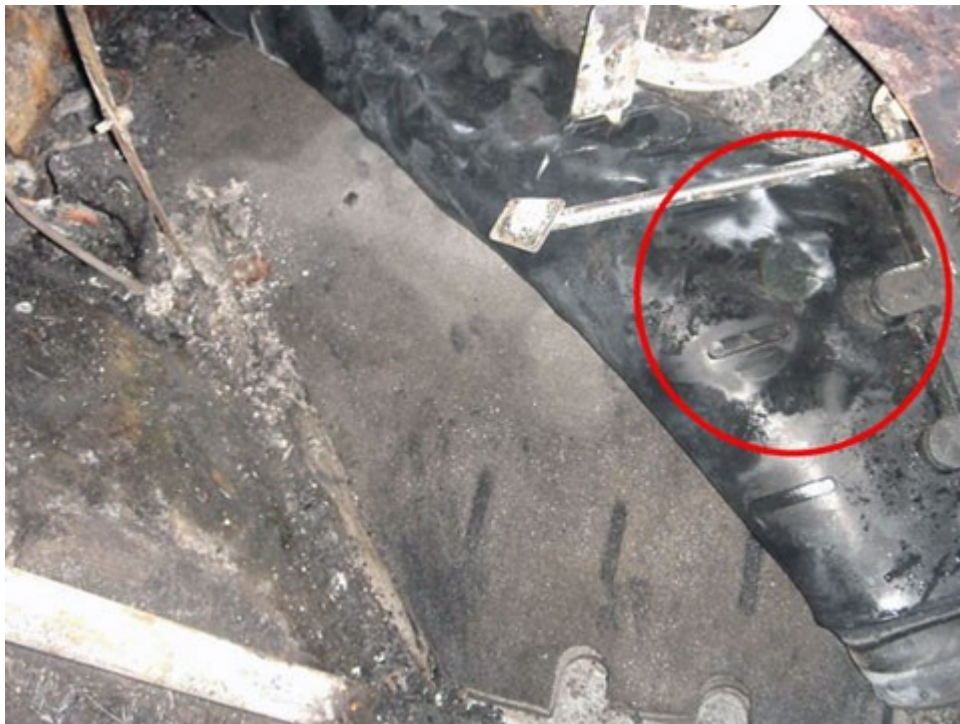
圖 3：翻開橡膠腳踏板背面，發現放鐵罐位置有輕微受燒熔。

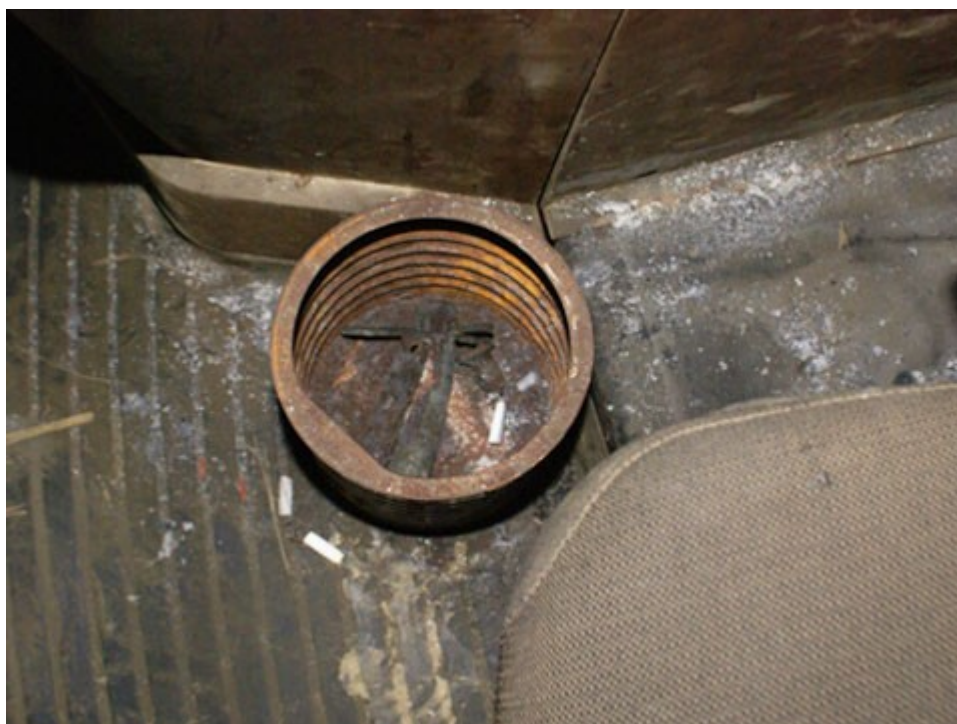
圖 4：一旁之耕耘機亦擺放鐵罐充作菸灰缸使用。
