車輛引擎室冷卻風扇馬達起火案例分析

文／圖：李立成

消防影音新聞台首頁 :: 案例宣導 :: **96年5月份新聞**

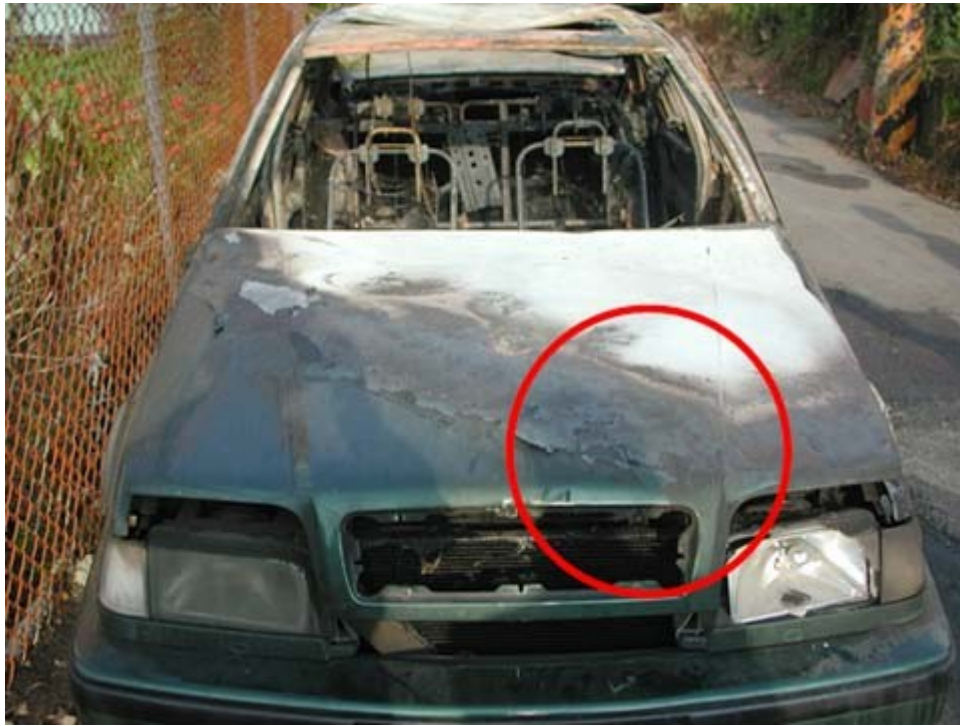
- 1.正面：左側前方有 V 型變色痕跡，V 型尖端在水箱位置左側（參照照片 1）。
- 2.背面：水箱位置後方靠左泛白，顯示該處溫度甚高（參照照片 2）。

圖 1：起火車輛引擎蓋內側受燒泛白

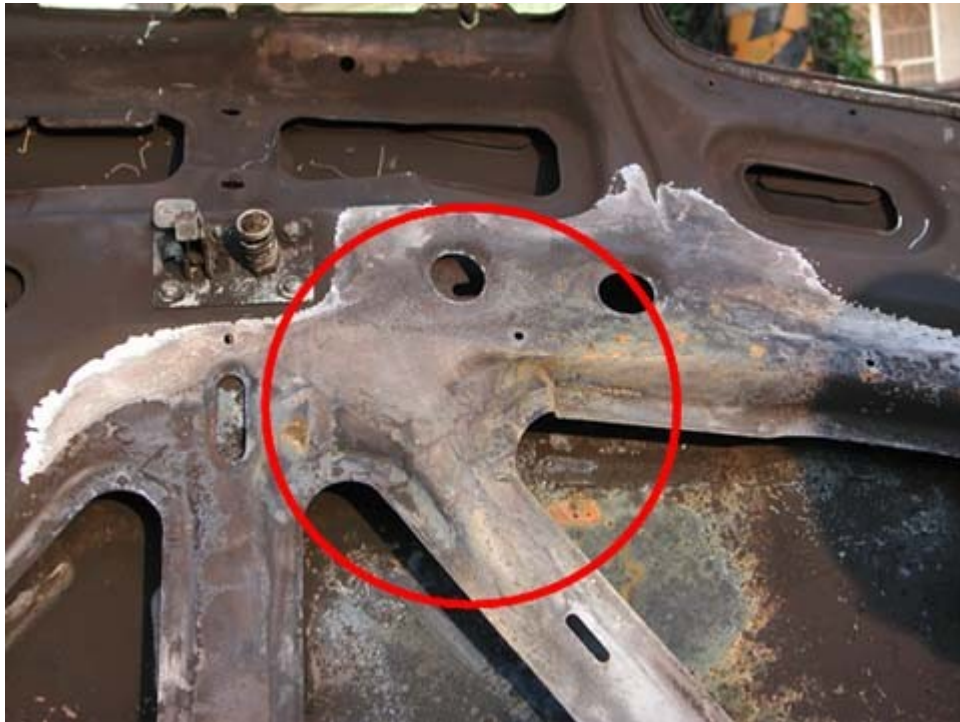
一、比對引擎蓋內、外側受燒情形及引擎室延燒方向，可研判火勢由冷卻風扇馬達處起火，與車主指出起火位置相同，因此，確認起火處為引擎室前方、電池右方的冷卻風扇馬達。

圖 2：引擎室延燒方向

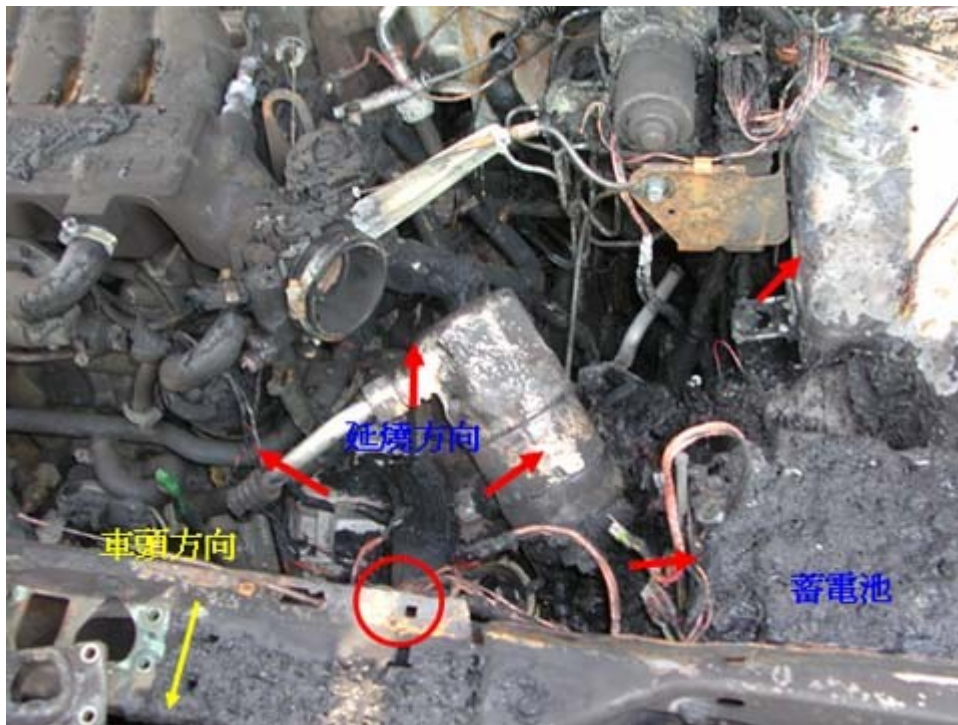
圖 3：馬達後蓋燒穿

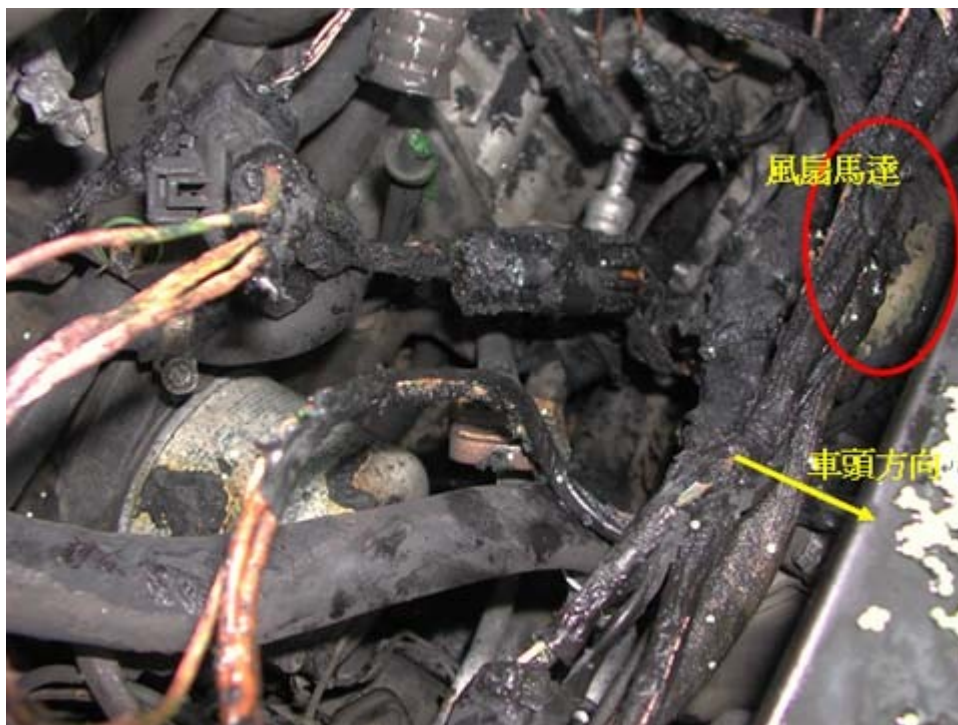
- 1.引擎室前方有 2 個冷卻風扇，右側風扇未受燒，左側風扇馬達後方電線披覆燒毀，但未發現電線熔痕。
- 2.車輛左側電瓶右側燒熔嚴重。
- 3.左側冷卻風扇馬達上方的電線絕緣披覆部份燒毀，部分燒黑。
- 4.左側冷卻風扇馬達控制裝置上方燒白特別明顯，其附近僅燻黑。

圖 4：馬達後方電線受燒

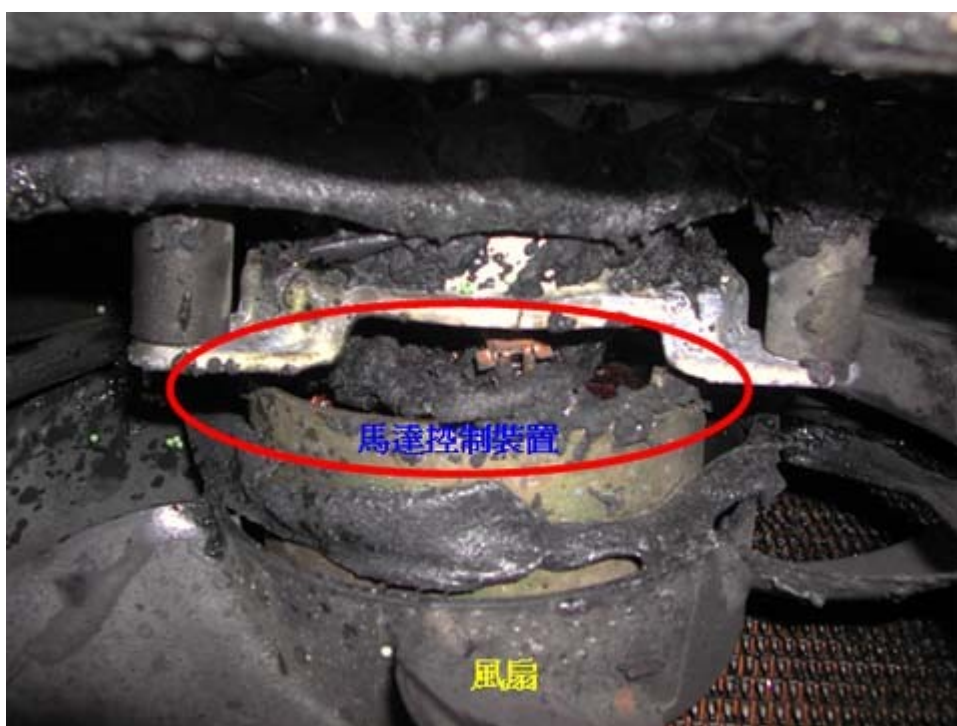
- 1.馬達風扇塑膠扇葉未受燒，控制裝置端塑膠燒熔。
- 2.控制裝置燒熔，碳刷燒黑，碳刷固定塑膠燒失。
- 3.檢視其內部線圈及電源線完好，未發現熔痕。

圖 5：馬達軸承受燒燻黑、碳刷元件燒熔

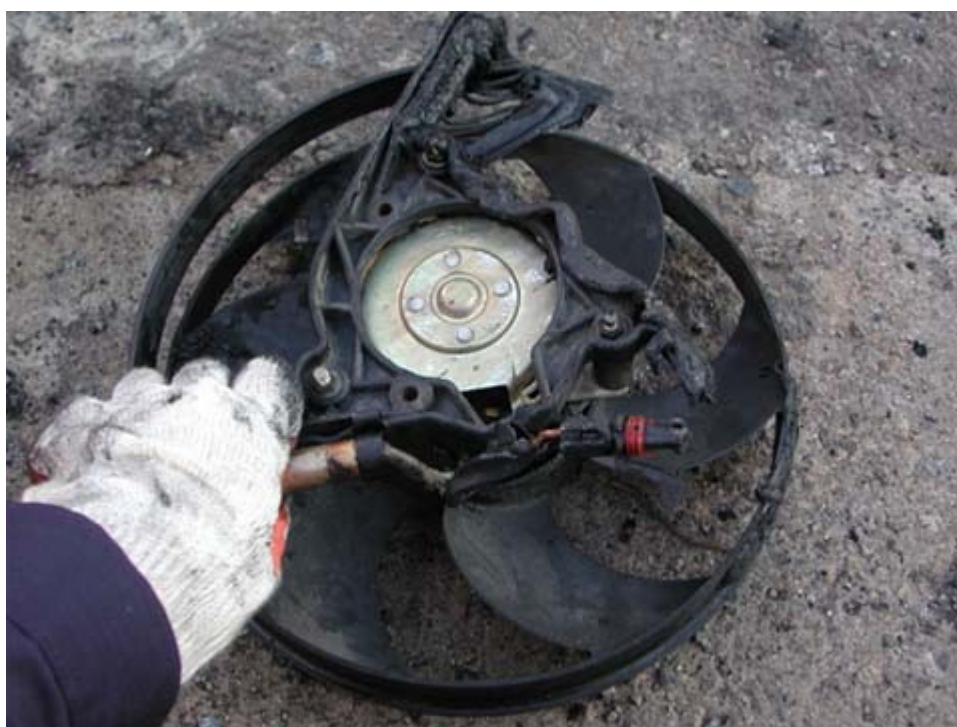
圖 6：風扇馬達裝置，扇葉端未受燒，控制裝置端部分燒熔

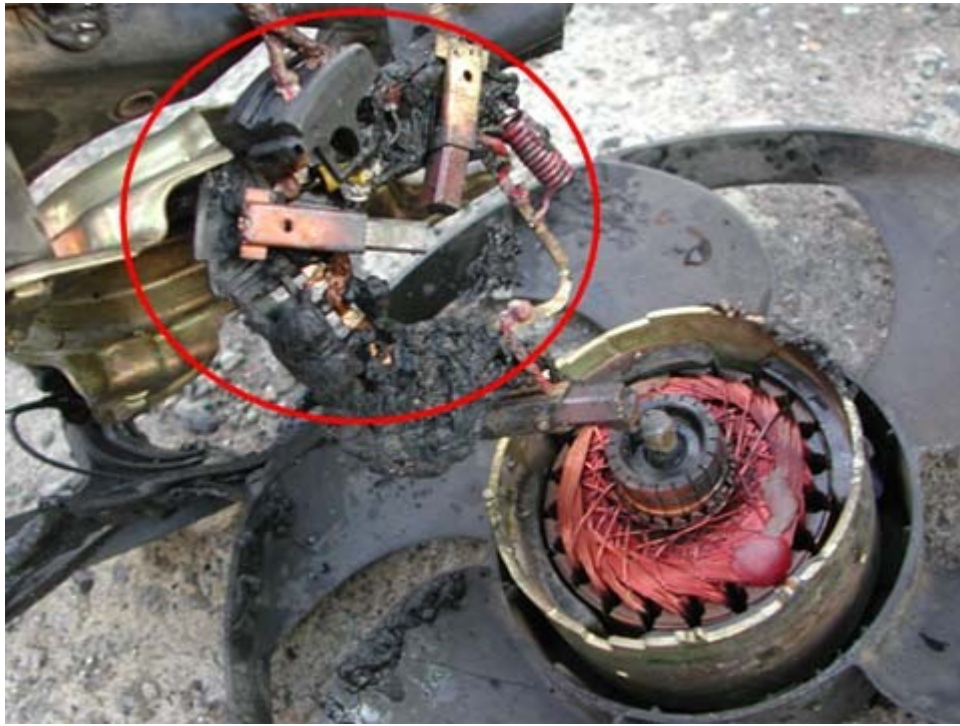
二、拆解風扇馬達比較內外受燒情形，以風扇馬達控制裝置內部燒毀較為嚴重，其碳刷部位塑膠燒失，而其內部線圈完好，未發現熔痕，排除馬達線圈短路所造成，研判應以控制裝置過熱引發控制裝置塑膠起火燃燒。

綜合上述分析，本案起火原因為引擎冷卻風扇馬達控制裝置（EFCM）過熱導致周圍物品起火所致。

圖 7：馬達控制裝置受燒情形

本案例說明冷卻風扇馬達起火的可能性，也提醒消費者應注意原廠召回相關資訊，並配合回廠檢修更換。至於車廠在安裝產品時也應注意產品型號是否與召回瑕疵品同款，以避免不必要危險發生。
