車輛火災案例分析--打火機放置車上經曝曬高溫釀成火災

文/ 洪文卿 賴柔雨 圖/ 洪文卿

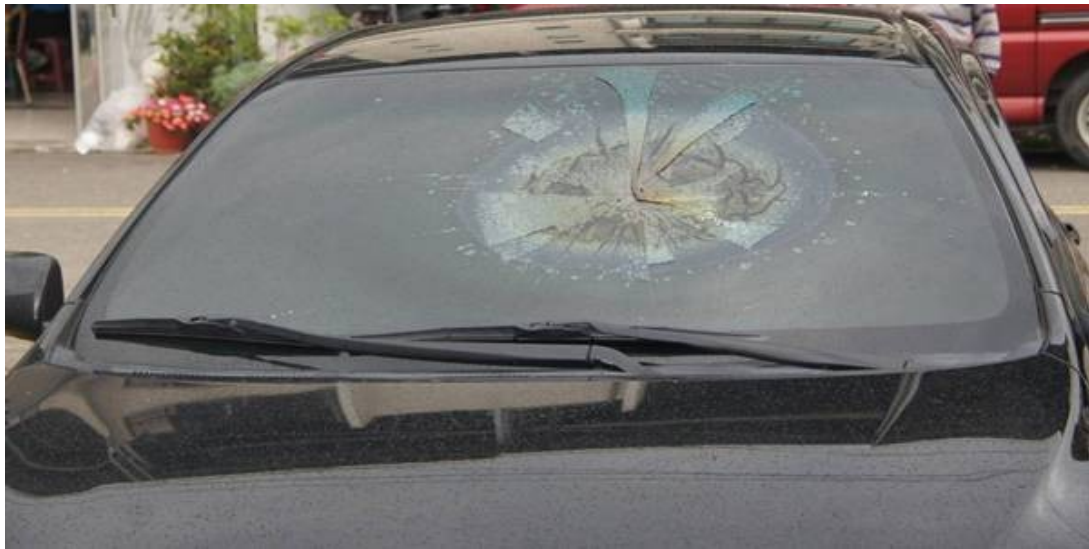
圖 1：前擋風玻璃靠中間位置有受燒裂痕。

勘查車輛外觀受燒情形，發現車輛前、後、左、右車體板金外觀均完整且未受燒損，僅前擋風玻璃靠中間位置有受燒裂痕（圖 1）。勘查車體內部受燒情形，發現前、後座墊均完好，勘查前面駕駛座附近，發現前擋風玻璃靠中間位置有受燒爆裂痕跡，儀表板上方靠中間位置受燒燬（圖 2），其餘部分完好，整體火勢侷限於儀表板上方靠中間處。

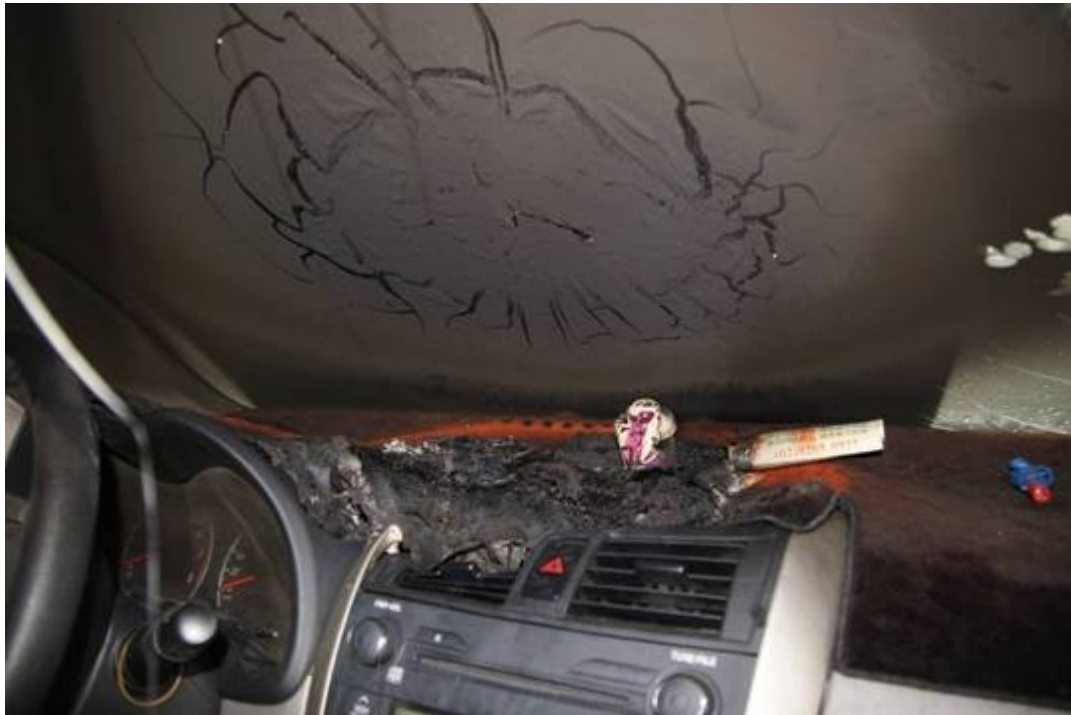
圖 2：儀表板上方靠中間位置受燒毀。

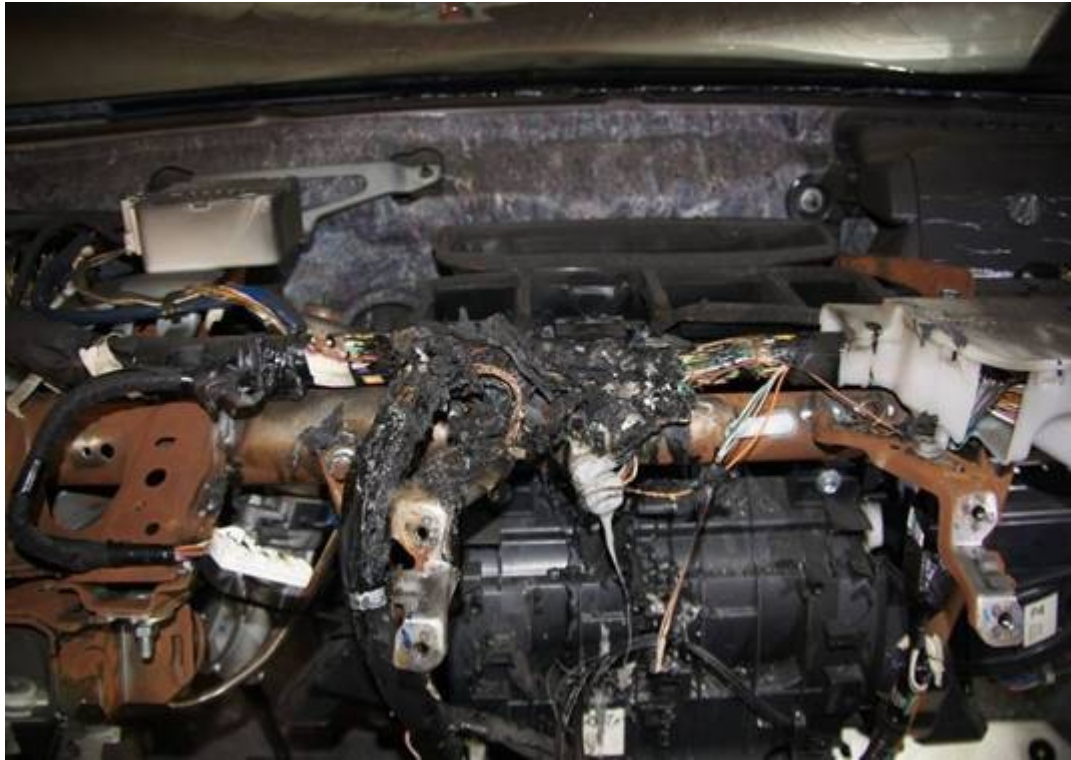
圖3：拆除儀表板外殼，檢視內部儀表板之電線束總成，發現電線被覆僅受燒熔並無短路痕跡。

（二）掀開引擎蓋檢查內部各零件完好未受燒，配合豐田汽車修護人員拆除儀表板外殼，檢視內部儀表板之電線線束總成，發現電線被覆僅受燒熔並無短路痕跡（圖3），而該車為靜止狀態，並無開啟點火開關通電，故可排除電氣因素引起火災之可能性。

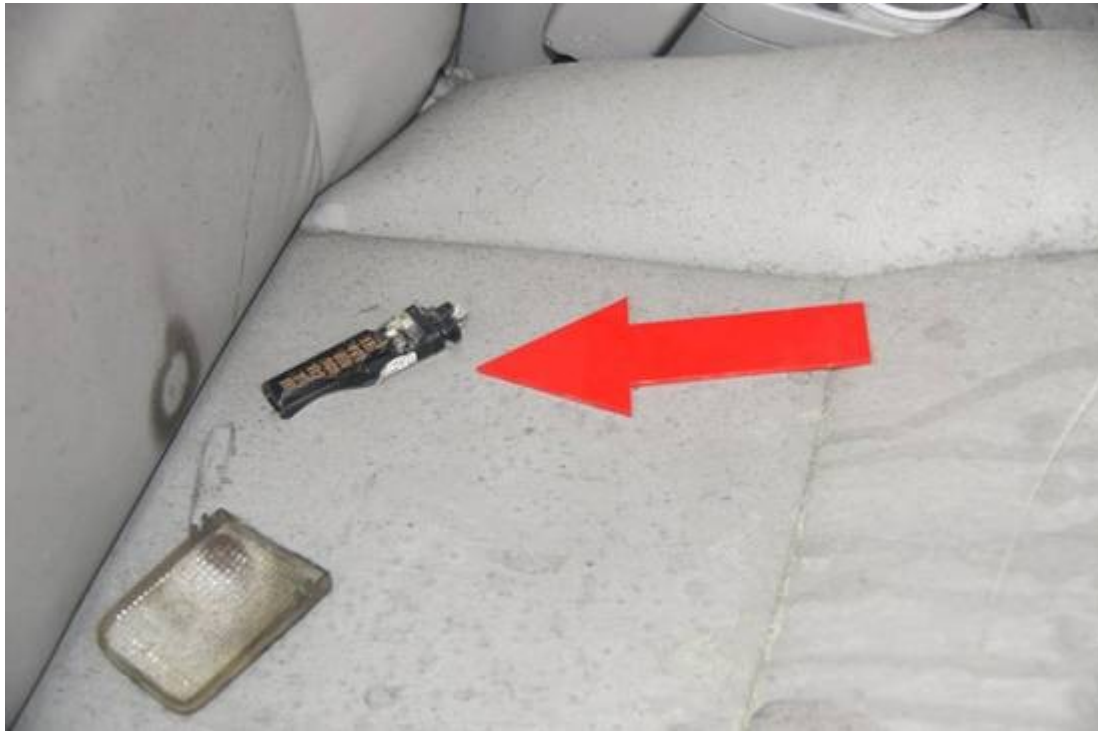
（三）現場於副駕駛座墊上發現1只已爆裂打火機，並於駕駛座A柱旁發現該打火機碎片，現場會封攜回鑑析（圖4、5）比對同款打火機，發現取回之打火機有爆裂情形。一般市售打火機內裝有高壓性可燃性之液化瓦斯（丁烷）（閃火點-74°C、沸點-0.5°C），查閱標準檢驗局相關民眾打火機使用安全及市購檢測結果新聞稿內容，文中載明並提醒民眾打火機內裝高壓性易燃性之液體，應避免在50°C以上環境中受熱或長時間曝曬，尤其是將打火機留置於車上或熱源旁。選擇同型車款並參考當天溫度條件（26°C），於4月○日中午11時30分當時大氣溫度25°C環境下，取於車內擋風玻璃下面儀表板上中間位置為量測點，放置溫度計及遮光布進行車內溫度測量，經過34分鐘後，該位置溫度即高達61.5°C，遠超過警語標示之溫度50°C，故推論研判本案應以打火機置於前擋風玻璃室內側下方之儀表板中間位置，經車內曝曬高溫，發生氣爆造成火燒車之可能性較大。

圖 4：於副駕駛座墊發現 1 只爆裂打火機。

本案例起火車輛為自用小客車，在車上前擋風玻璃下方儀表板上遺留打火機，因打火機內裝高壓可燃性液態瓦斯，儀表板上又鋪有塑膠絨毛避光墊，於戶外經太陽光曝曬高溫致發生氣爆造成火燒車。為避免上述情形，應宣導民眾勿將打火機或以容器承裝易燃性液體（如汽油、去漬油）等物品，置於受陽光曝曬的車室內，亦建議勿於車內抽菸，如忘記清理遺留菸蒂也有可能造成火燒車。

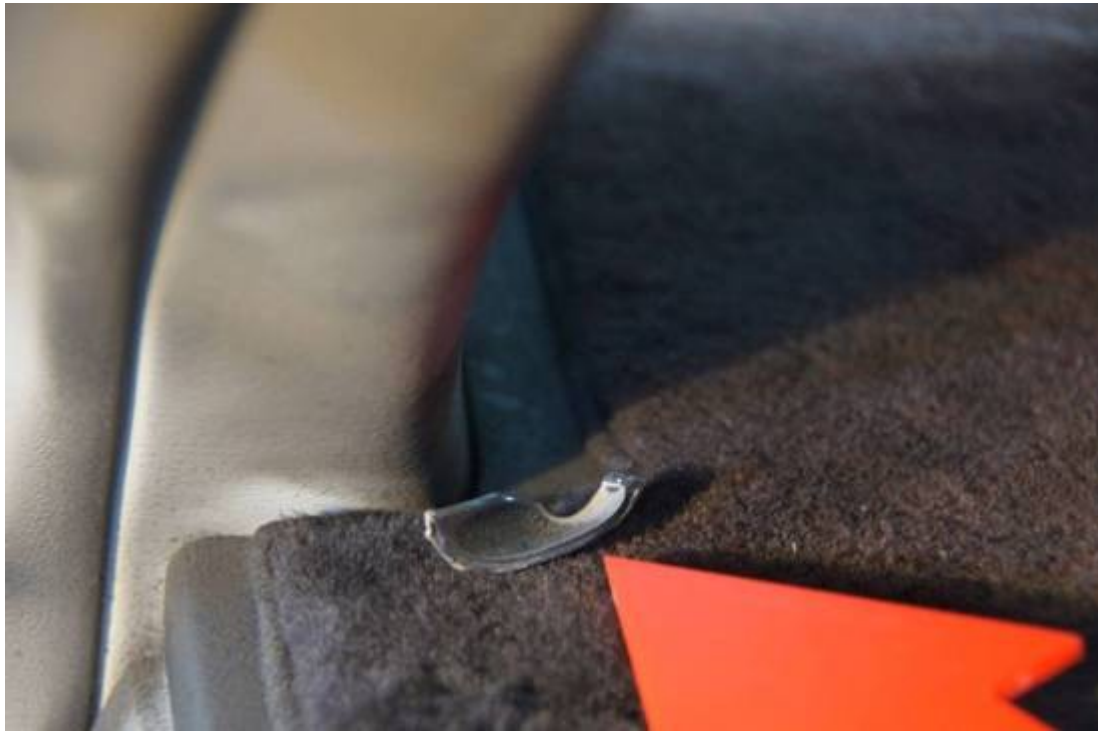
圖 5：駕駛座 A 柱旁發現打火機碎片。
