車輛油氣燃燒不完全起火案例分析

文/圖 邱翔專

消防影音新聞台首頁 :: 案例宣導 :: **101年11月份新聞**

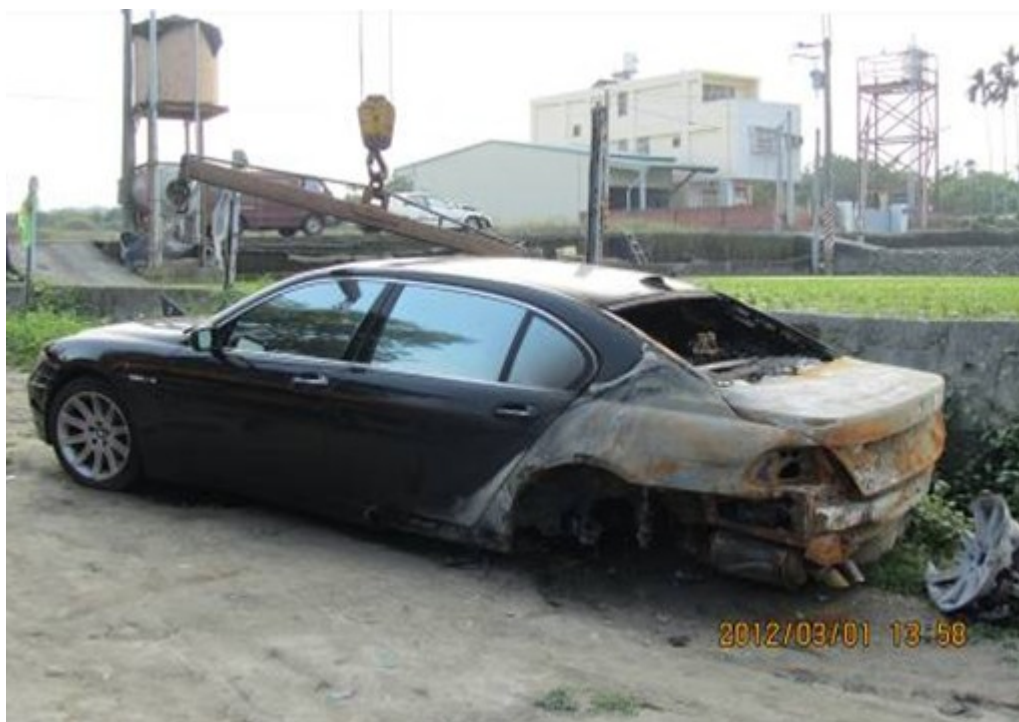
- (一) 受燒毀處僅侷限後行李箱、後兩側葉子片及左後輪胎受火勢嚴重燒毀變色情形，其他處均完好無受燒（圖1），並以左後保險桿（排氣管上方）附近板金受燒毀泛白情形最為嚴重（圖2）。
- (二) 行李箱內部以左側端附近機件及板金受燒熔泛白情形較嚴重（圖3）。
- (三) 起火車輛後排氣管口嚴重變色燒紅情形（圖4）。

圖 1：受燒毀處僅侷限後行李箱、後兩側葉子片及左後輪胎受火勢嚴重燒毀變色情形，其他處均完好無受燒

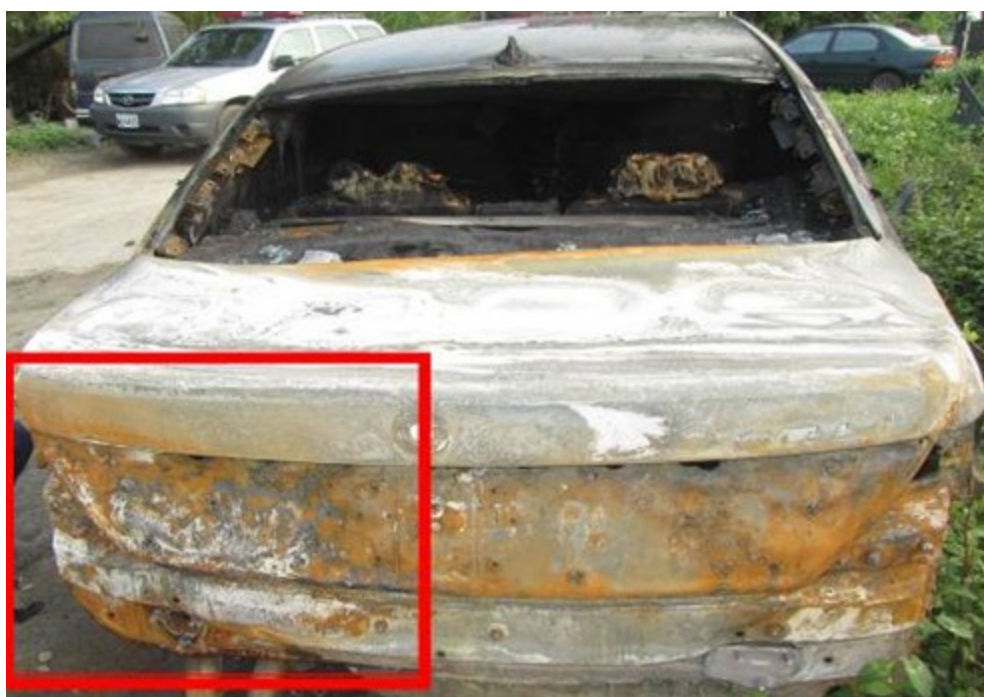
(三) 由起火車輛外觀研判，後行李箱發現左後保險桿(排氣管上方)附近板金受燒毀泛白情形最為嚴重，顯示該處應為最早受延燒處。

圖 2：左後保險桿（排氣管上方）附近板金受燒毀泛白情形最為嚴重

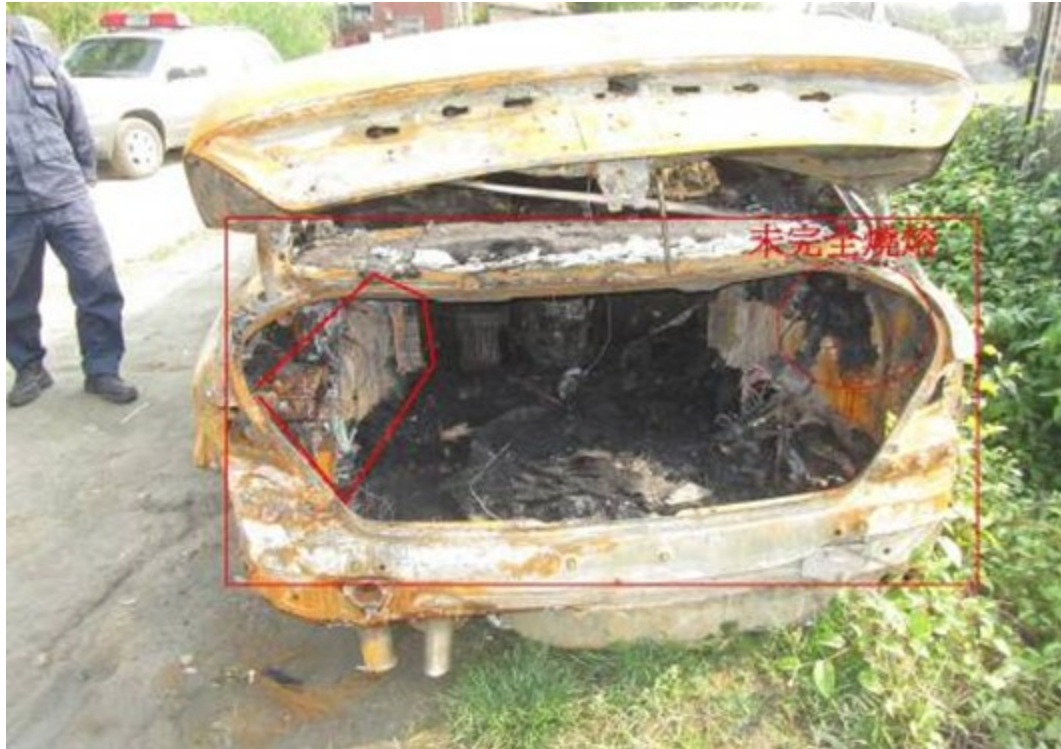
圖3：行李箱內部以左側端附近機件及板金受燒熔泛白情形較嚴重

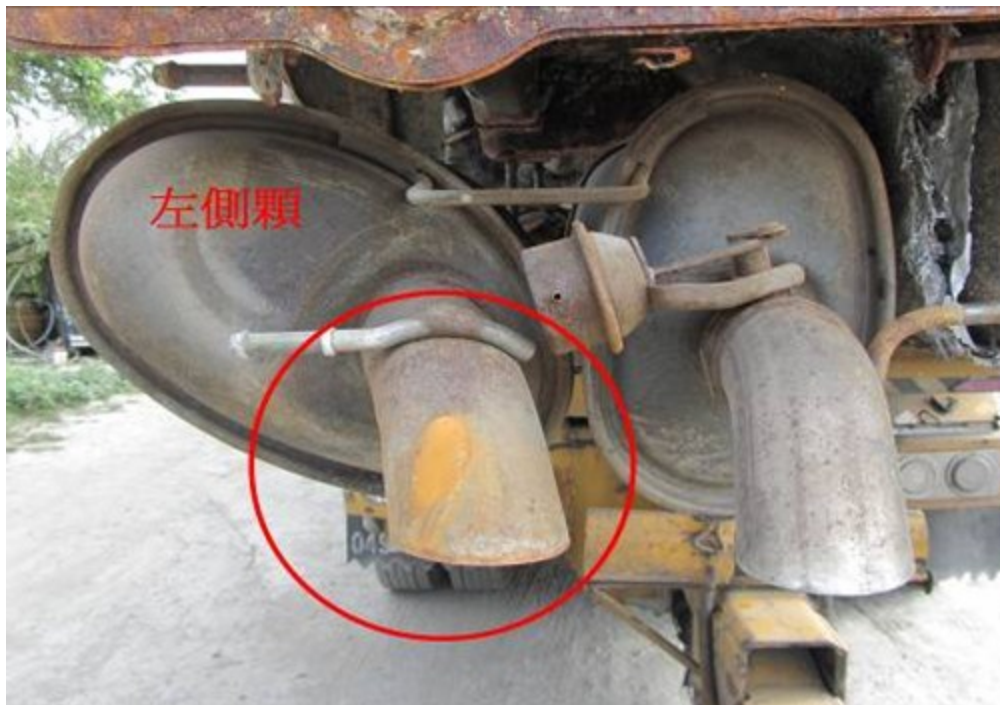
(四) 排氣管極耐高溫，管口呈彎曲往地面延伸，周圍無大量可燃物，故排氣管受嚴重燒紅情形，顯示當時應有大量火焰從管內噴出，可見與目擊者發現火災前該車輛後排氣管口有噴火情形吻合，又車主表示，停車檢查時，最初看見排氣管口上方保險桿內側已有小火光，故研判排氣管口位置應為起火處。

圖4：起火車輛後排氣管口嚴重變色燒紅情形

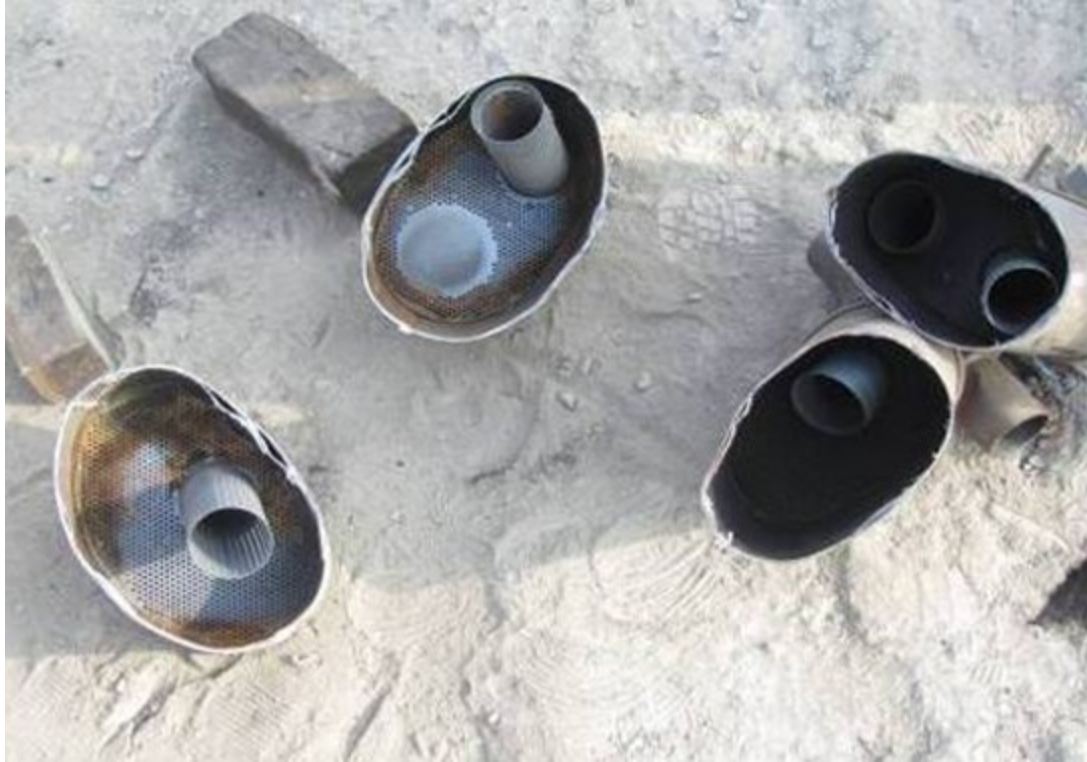
(四) 後段排氣管消音器拆卸剖開，分別發現左側顆消音器內部金屬局部嚴重燒白呈金屬原色，右側顆消音器內部充滿黑色積碳情形(圖5)。

圖 5：後段排氣管消音器拆卸剖開，分別發現左側顆消音器內部金屬局部嚴重燒白呈金屬原色，右側顆消音器內部充滿黑色積碳情形

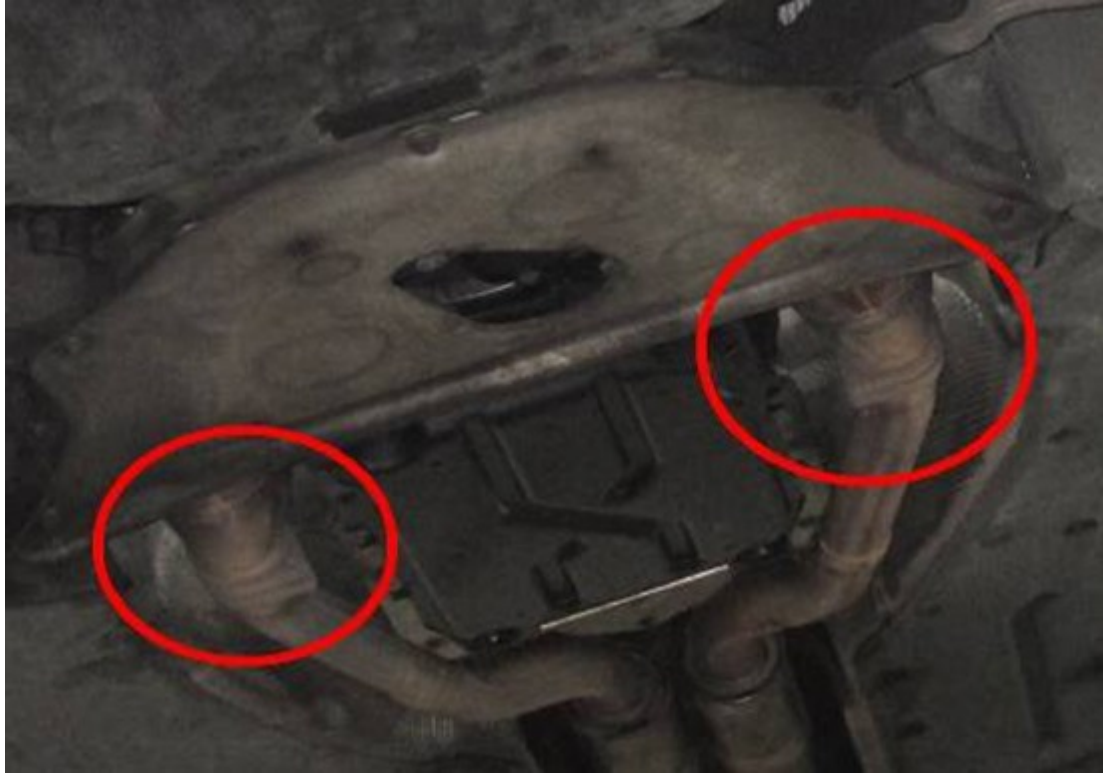
(六) 排氣管觸媒轉化器外觀有高溫燒紅情形(圖7)。

(五) 從該車輛最近進廠維修單記錄顯示，更換點火線圈、火星塞及進氣歧管上汽門蓋壓力控制閥等零件，均欲改善該車輛有燃料不完全燃燒之後火現象情形，可見該車輛案發前一直有燃燒不完全之問題，故研判因引擎汽缸油氣燃燒不完全，經觸媒轉化器引燃排氣管噴出，再引燃排氣管口附近塑裝品之可能性較大。

圖 7：排氣管觸媒轉化器外觀有高溫燒紅情形
