# 車輛排氣管上可燃物起火案例分析

文／圖：李立成

消防影音新聞台首頁 :: 案例宣導 :: **96年4月份新聞**

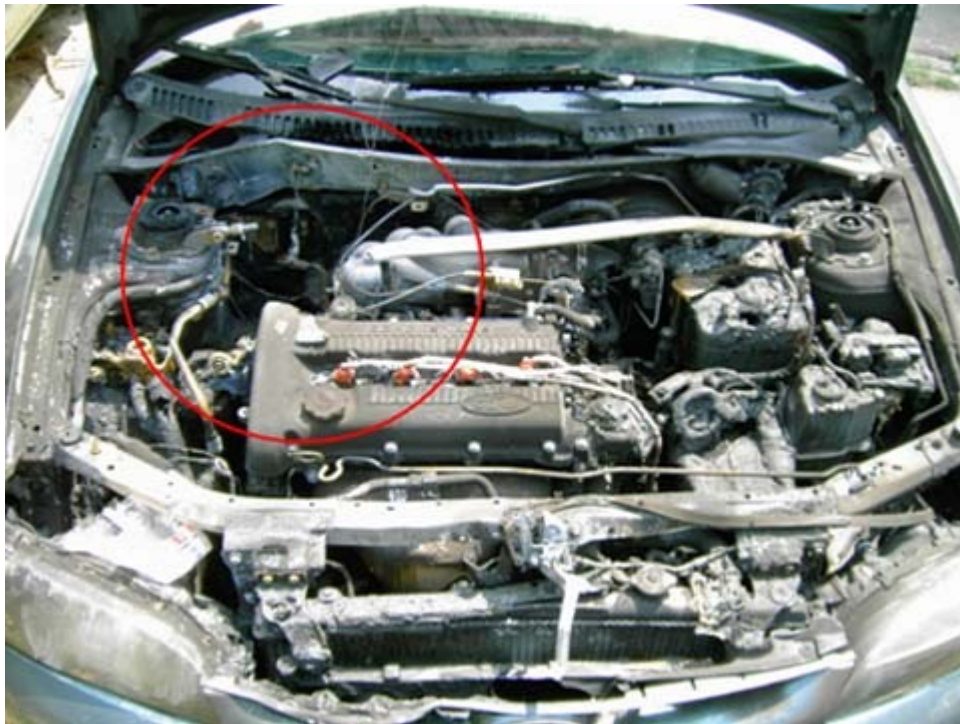
一、起火車輛引擎蓋表面受燒，受燒範圍侷限在引擎蓋右後側。引擎蓋受燒處原色烤漆燒失，變色泛白。

二、引擎室內塑膠部分上方受熱熔融，金屬部分僅鋁合金鍛造的平衡桿右側與避震器上座相結合處燒失。避震器上座也以右側受燒，左側完好。

三、引擎室右側後方，電線披覆燒失，並有電線熔痕。該處電線為引擎室通往駕駛座與行車電腦相連的電線，受燒後車輛將無法行駛。

圖 1：起火車輛引擎室以車輛右側靠近擋風玻璃處受燒嚴重。

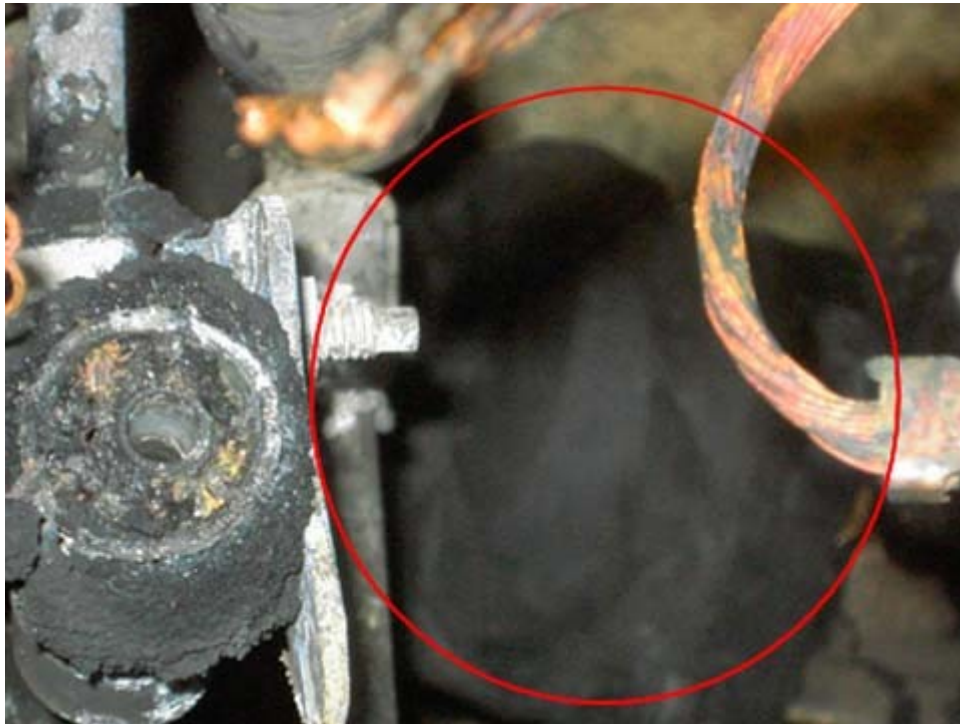
五、排氣管上方發現類似衣服布的燃燒殘跡，且發現該處下方金屬受燒泛白，上方燻黑，顯示該處延燒方向由下向上。而其他位置物品受燒情形為上方燒熔、下方完好，顯示延燒方向為由上而下。研判該處排氣管上方為起火處。

綜合上述文獻、實驗分析，研判該起火車輛起火原因為車輛保養時作業人員疏失，將沾油抹布遺忘在引擎室內，後因車輛行進間震動，導致抹布掉落排氣管上方而引發火災所致。

圖 2：白色條紋布料為排氣管上方殘渣。

再者，為有效防範此類火災再度發生，建議消防單位可適時公布此類火災的起火原因予相關業者（例如汽、機車維修業），提醒相關作業人員提高工作危險意識，以降低此類火災發生機會。

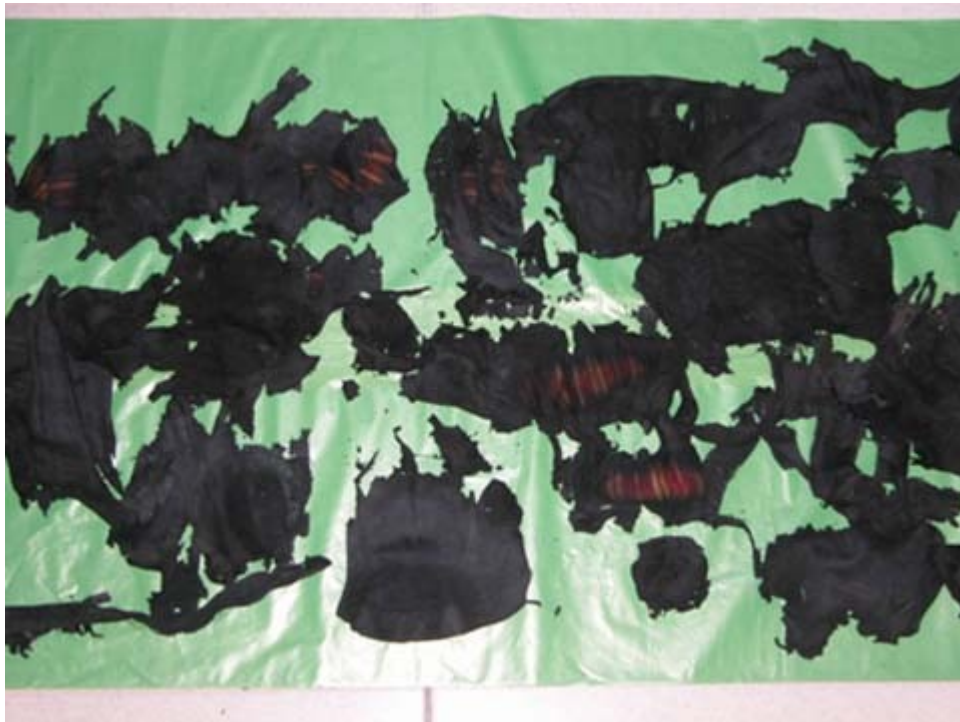
六、引擎室下方排氣管上方有燒損物質，展開後研判為衣服類織品，並非引擎室內所配備之物品。保養廠工人會同勘查時表示排氣管上方燃燒殘留物應為該廠車輛保養使用布料。

圖 3：排氣管上方殘渣展開後情形。
