車輛電線磨損短路起火案例分析

文／圖：李立成

消防影音新聞台首頁 :: 案例宣導 :: **96年8月份新聞**

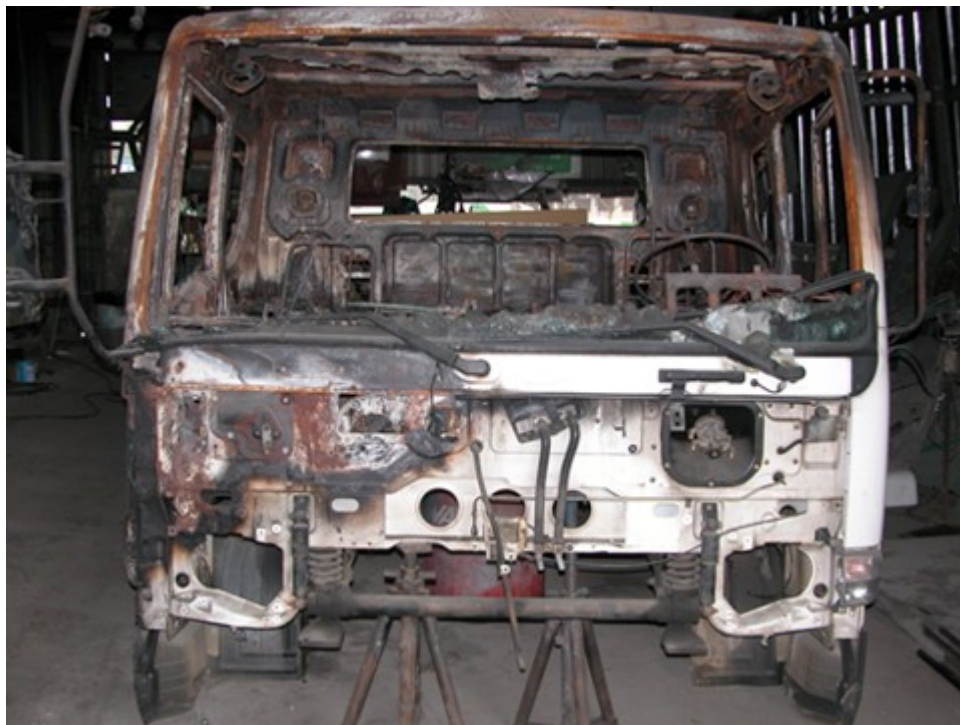
一、由起火車輛外觀研判，大貨車僅車頭上方駕駛座艙受燒，而座艙前側以右側下方受燒嚴重、右門比左門受燒嚴重；右門以前側下方受燒嚴重；左車門以後側上方受燒嚴重。座艙下方引擎、冷卻水箱未受燒，顯示火勢侷限於車頭上方的座艙且延燒方向由右側下方向左側、後側延燒，研判起火處為車頭右側下方開口貫穿部。

圖 1：起火車輛車頭右側下方受燒較嚴重。

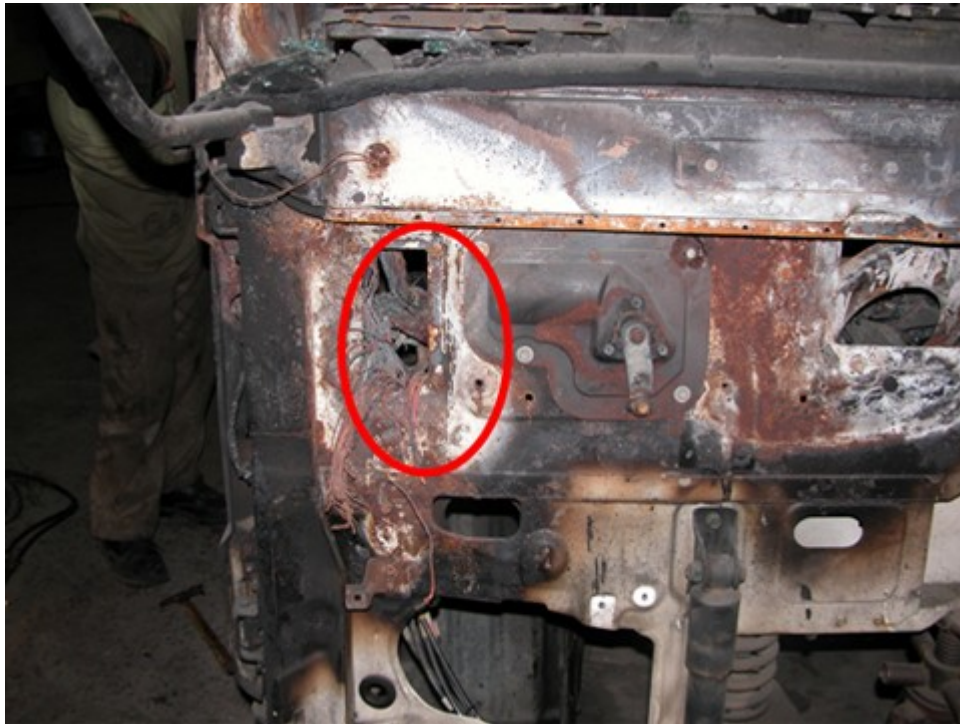
汽車電路配線為供應電源給各控制系統及傳導裝置所使用，設置於引擎室與儀表板內等車體內各部分，以束狀方式接線貫穿車體，並以各種固定夾固定於車體。配線設置於上述環境中，容易因引擎的高溫、振動及行走時所產生的振動，使電線披覆磨損，而披覆受損的電線與帶負電的車體接觸時便會產生短路火花。本案例為配線於穿過車體貫穿部時，因開口鐵板的邊緣處理不良造成披覆損傷起火，雖然汽車大部分的迴路設有保險絲及使用 PE 耐燃電線，但案例顯示若發生短路仍會造成起火的可能性。

圖 2：相片 1 近拍，圓圈處為貫穿部開口，電線由駕駛座艙向下延伸至車體。

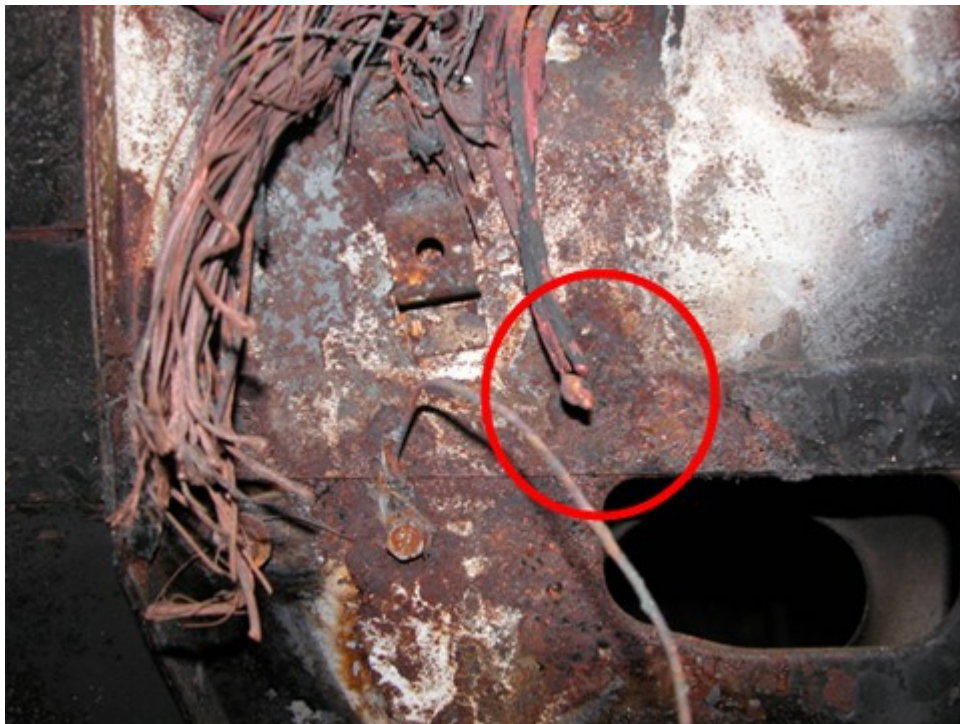
四、起火處發現電線短路痕，且經報案人表示，起火當時車輛有類似發動但一直無法順利啟動的聲音，且當時車上無人，過了一會兒，座艙內冒出濃煙，研判起火原因為座艙右側下方開口貫穿部電線短路起火的可能性最大。

圖 3：照片 2 近拍，電線短路熔痕。

至於從汽車火災案例上來看，起火原因大多由於汽車改（加）裝配備及電路配線老舊電線破損所造成，雖電路有保險絲的保護，但萬一短路仍會出現高溫、火花，其次便是油管老化滲漏起火燃燒。因此，建議車主平時應定期檢查車輛引擎室有無異味、異聲、冒煙、變色、燻黑、融化、變形等異常現象，若發現有上述異狀便應立刻回廠由專業技師檢查，以免發生火災。

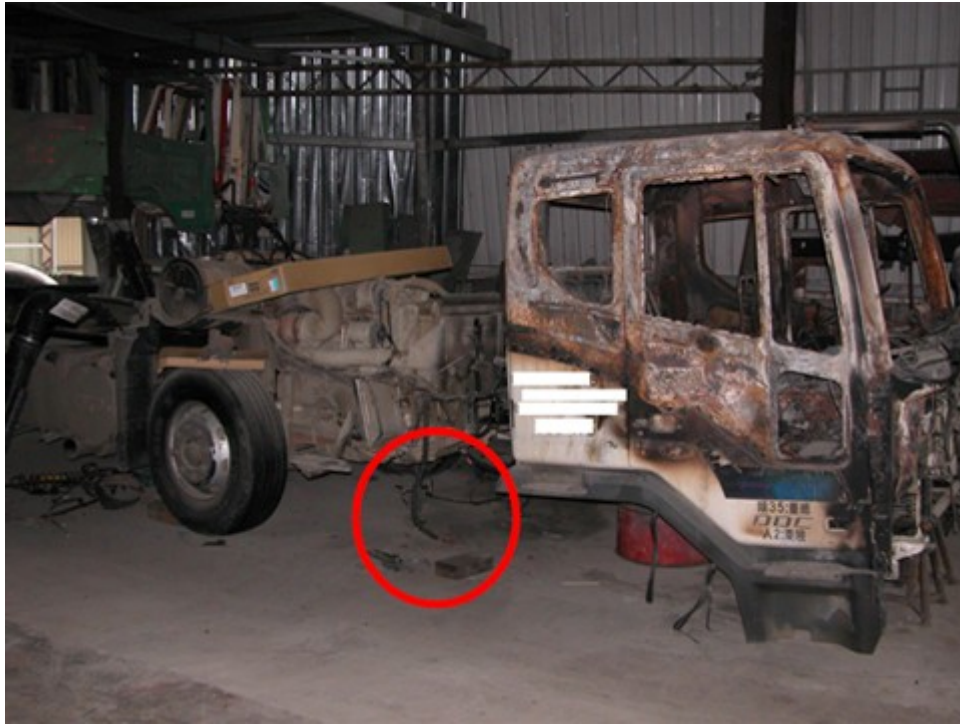
圖 4：車頭上方的駕駛座右前側下方受燒較嚴重，車頭下方的引擎部則完好，圓圈處為駕駛座內延伸至車體電路配線。

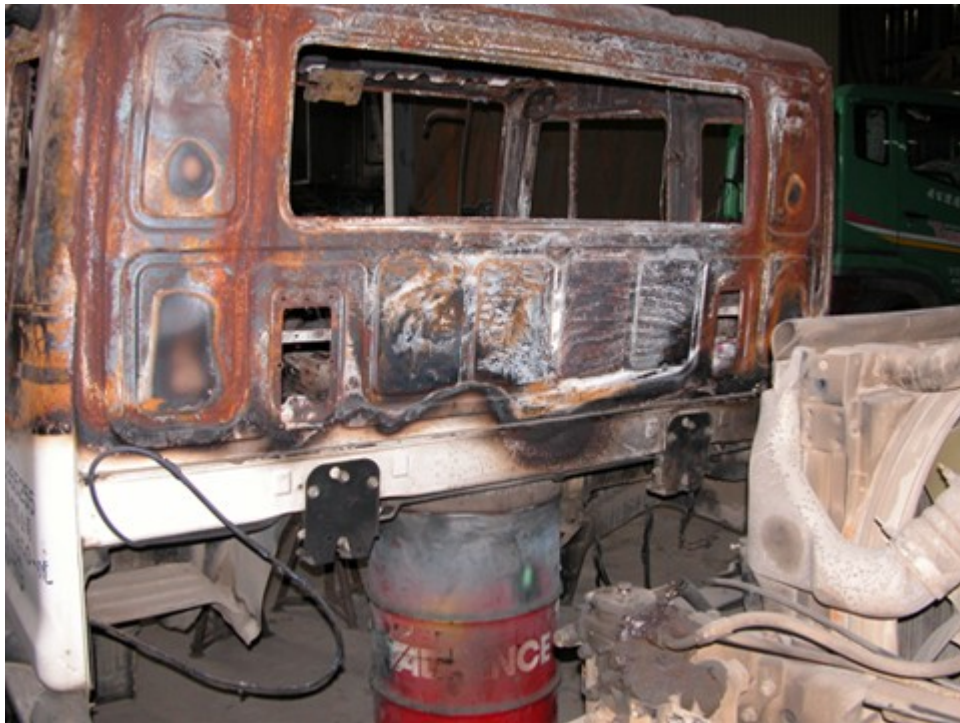
圖 5：駕駛座艙後側以右側受燒較嚴重。

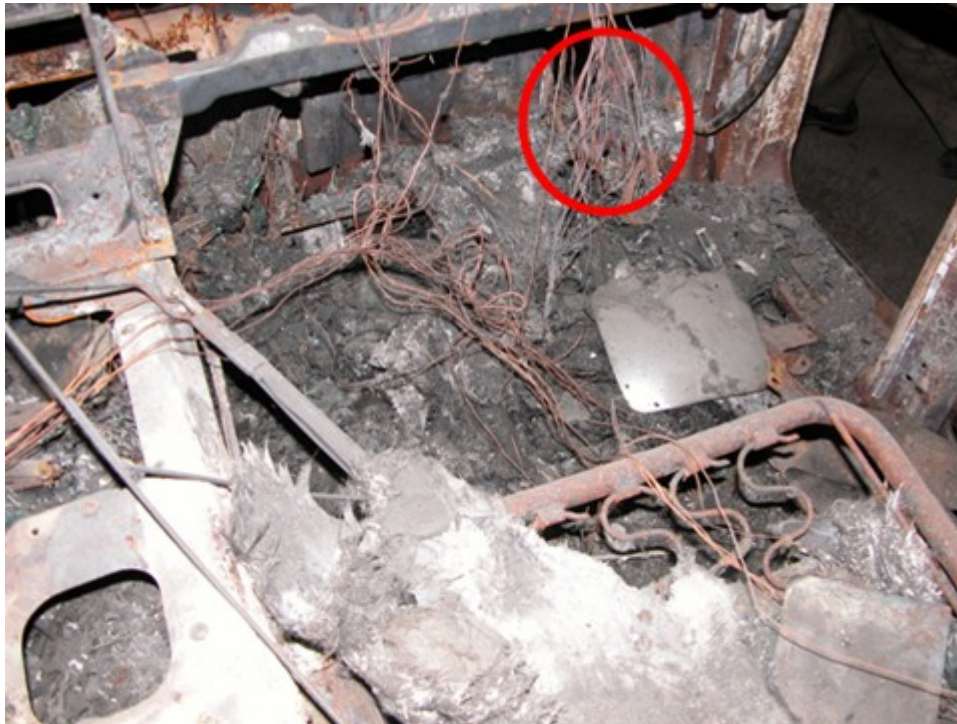
圖 6：座艙右前側下方貫穿部受燒嚴重。
