車輪煞車系統故障起火案例分析

文／圖：李立成

[火災概要]

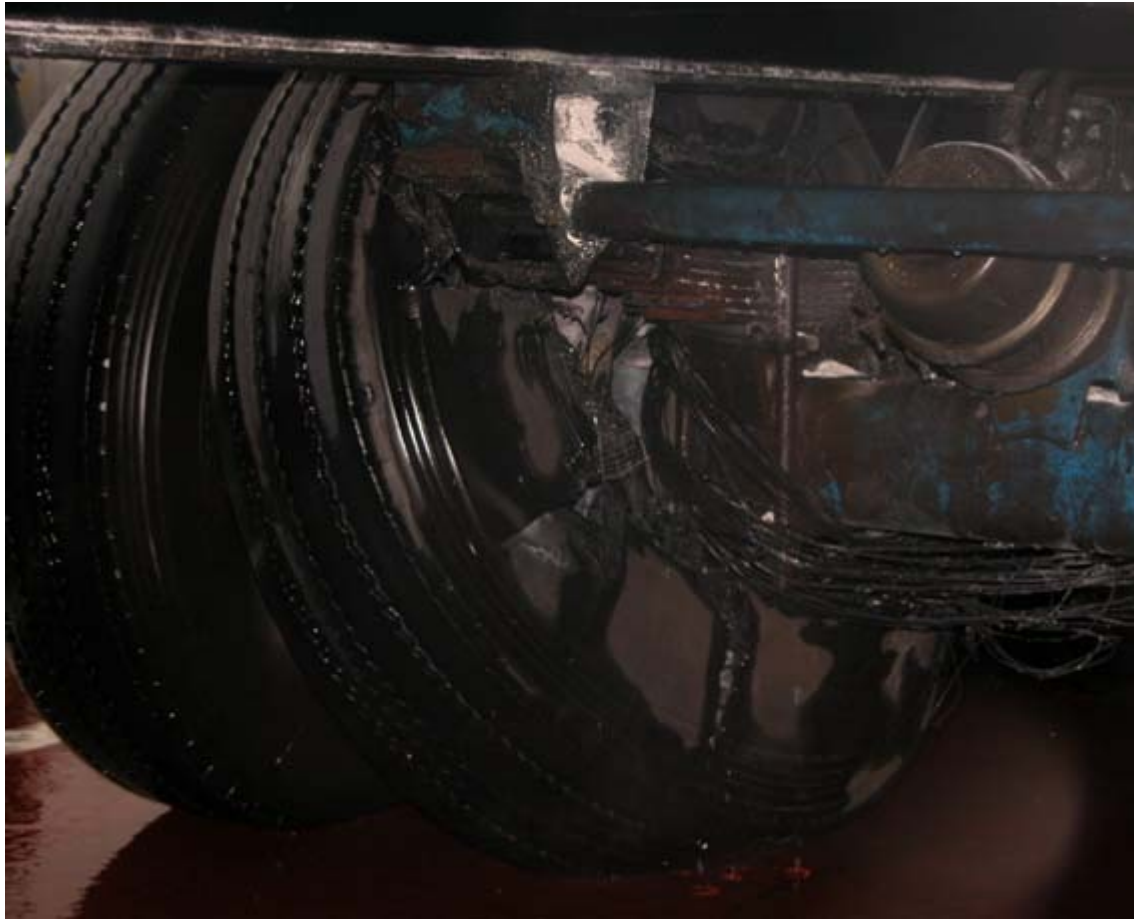
起火車輛為聯結車子車，母車排氣量為15,681cc，子車於2000年購置。報案地點在國道中山高速公路湖口休息站北上休息區，起火後聯結車司機先以隨車乾粉滅火器進行初期搶救，但因溫度太高無法撲滅，直至消防人員到達時出水才將火勢撲滅，並持續灑水降低煞車鼓溫度。火災損失為子車左後輪內側車輪輪胎燒毀。

從外表觀察起火車輛左後外側輪胎未燒，拆除左後外側輪胎發現左後內側輪胎與煞車鼓所接觸的內側輪胎胎唇燒失、左後輪煞車鼓變色。

圖 1：左後內側輪胎燒毀。

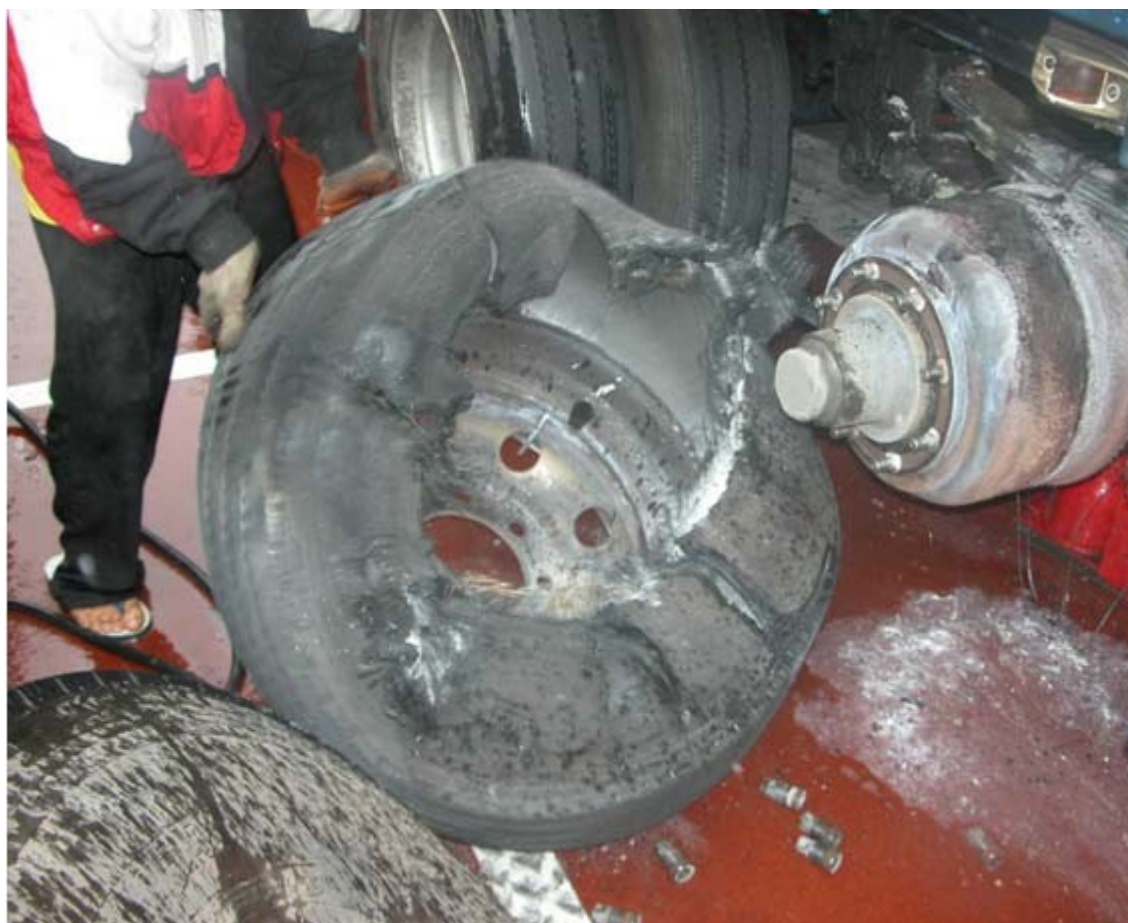
圖 2：圖 1 內側輪胎拆下情形。

下，終於造成車左後輪內側輪胎（胎唇與煞車鼓接觸）高溫冒煙、爆胎、起火。

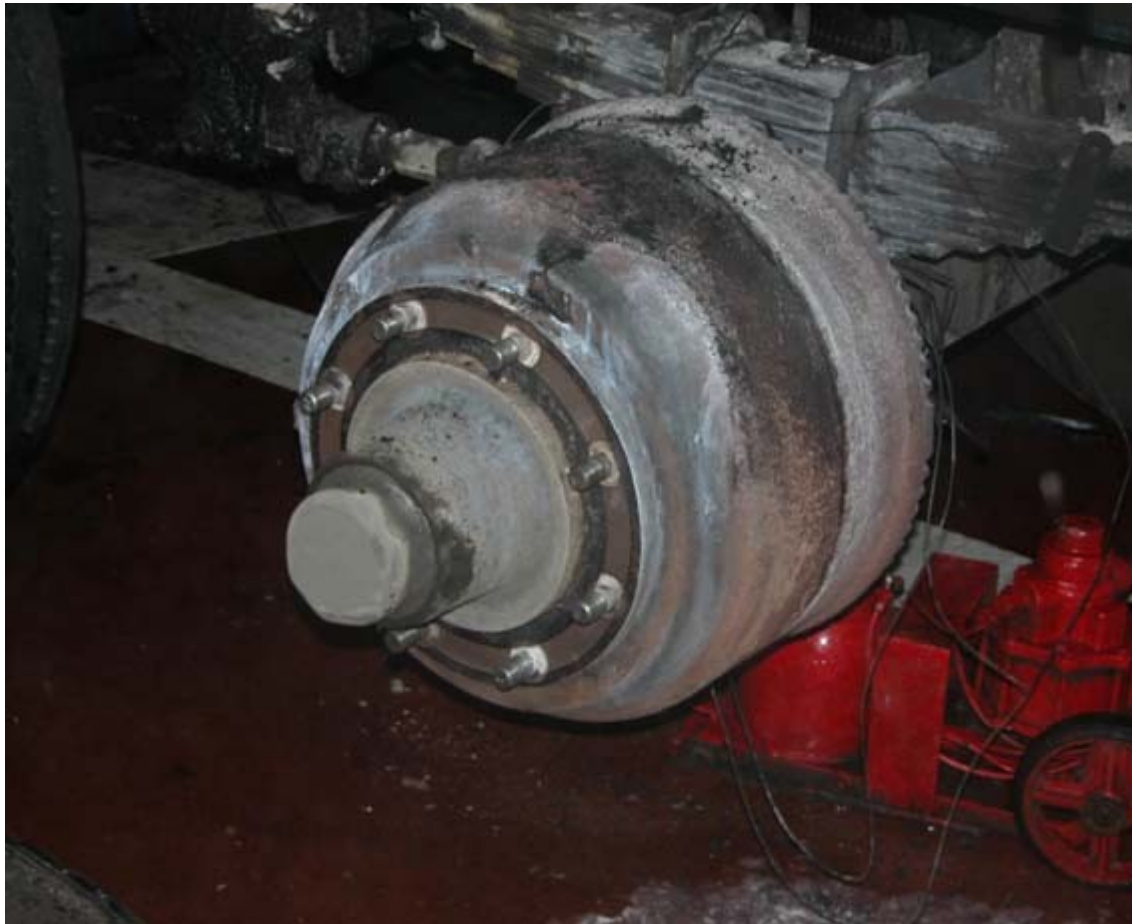
圖3：煞車鼓變色。

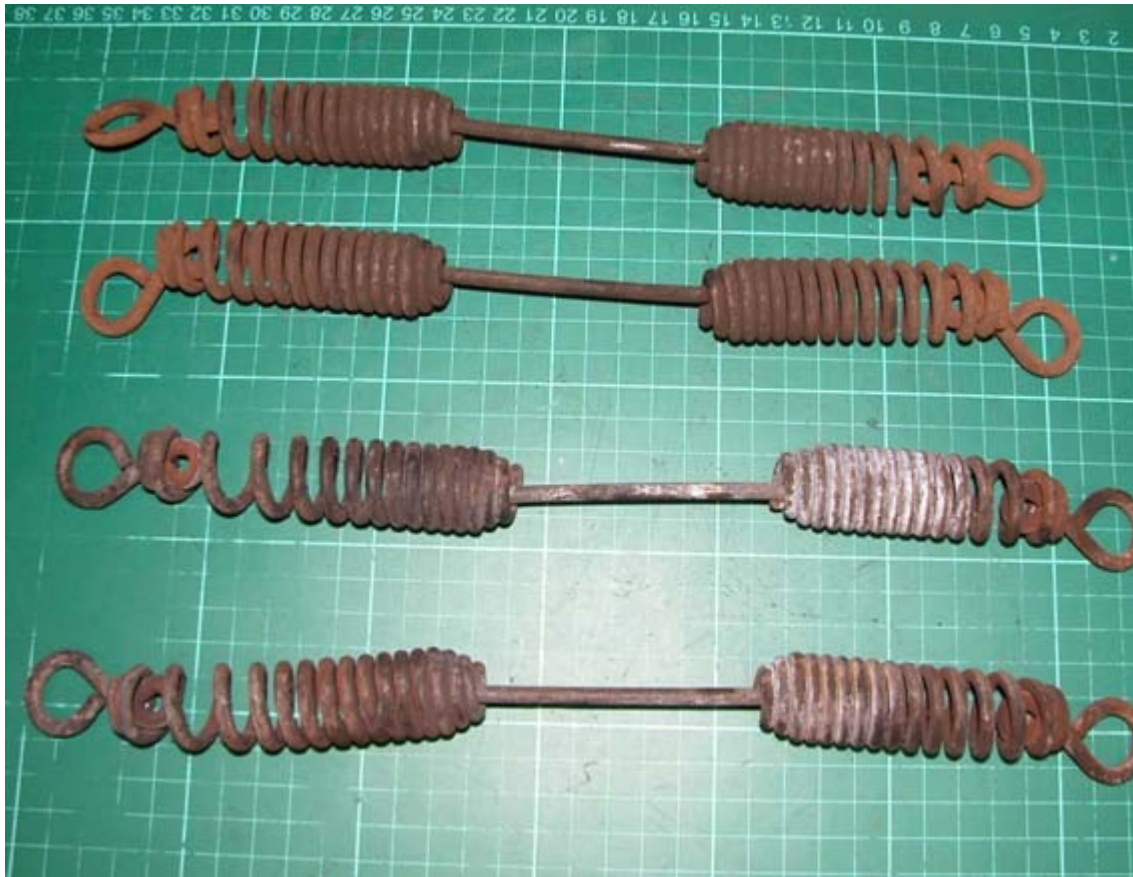
將起火車輛煞車裝置拆解後，在2個煞車蹄片上共有4片來令片，拆下後量測發現其中2片來令片嚴重磨損、厚度已不足另2片厚度的一半，且來令片回位彈簧彈性疲乏變長，顯示起火前來令片已被氣壓撐開與煞車鼓摩擦產生煞車作用便無法回復原狀，彈簧受熱後便維持變形狀態。而煞車來令片因煞車拖曳造成來令片與煞車鼓持續摩擦產生高溫，並藉由煞車鼓傳熱至輪胎，在高速行駛運轉的情況

圖4：同車輪回拉彈簧受熱後變形、變長。

常見造成煞車拖曳的原因有下列幾項：因駕駛疏失忘記將手煞車完全釋放、煞車器內虛位不足（手煞車調整不正確）、煞車回油孔或氣孔阻塞、煞車凸輪咬死、煞車踏板回位彈簧磨耗、來令片回位彈簧鬆脫等因素，而這些問題均可藉由專業維修人員定期檢修可以發現，為避免該類狀況發生，車輛建議應定期回原廠檢修。若行駛中發現煞車有咬死狀況（通常可以發現）時，亦應儘速路旁停車召員檢修，強行繼續行駛則非常容易引發火災。

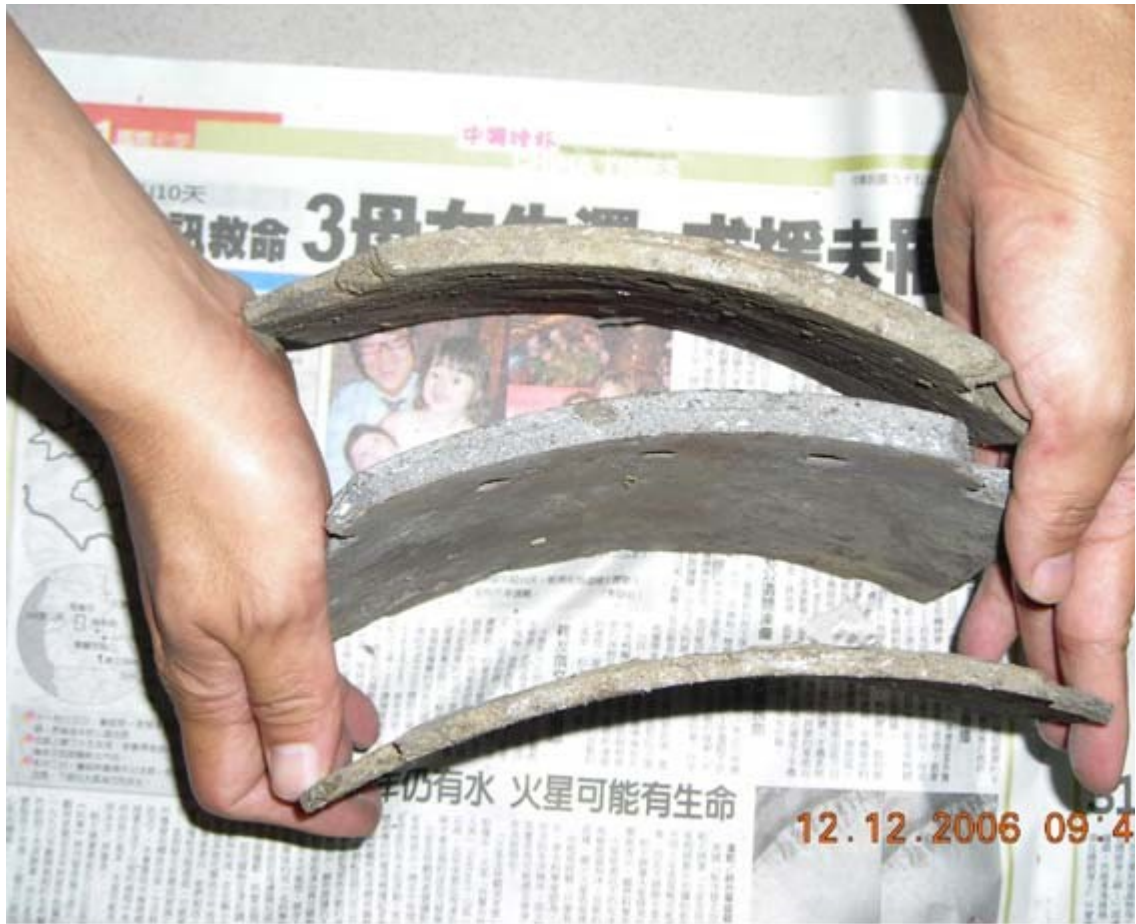
圖5：同車輪來令片厚度比較（上、下為磨損片）。
