貨車半斷線短路火災案例分析

文／圖 黃奕

消防影音新聞台首頁 :: 案例宣導 :: **98年11月份新聞**

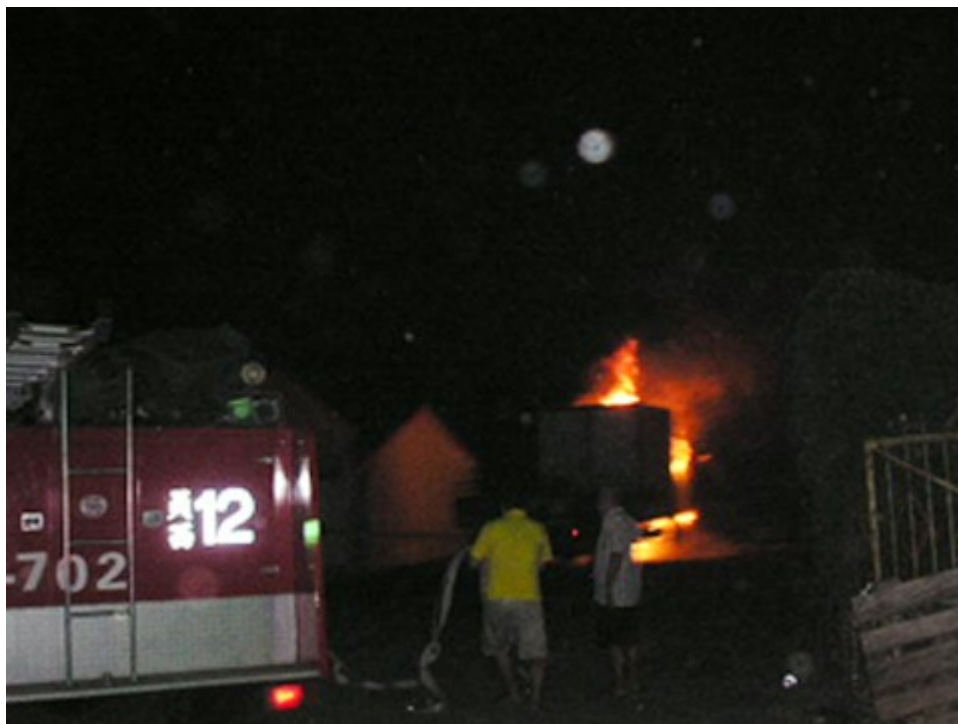
(一) 駕駛林○○大約於下午 5 時將 HL-○○○ 貨車停放於員林鎮○○里○○路○○巷○○號對面工廠空地，廠牌是 ISUZU，型式為框式冷藏，出廠年份 1994 年，出廠時就改裝為冷藏車，晚間 8 時鄰居突然聽到貨車車頭與車斗中間起火燃燒，現場火勢僅侷限於貨車車頭與車斗中間周圍。

圖1 員林西區分隊抵達現場時發現火勢是由貨車車頭與後貨櫃中間開始燃燒

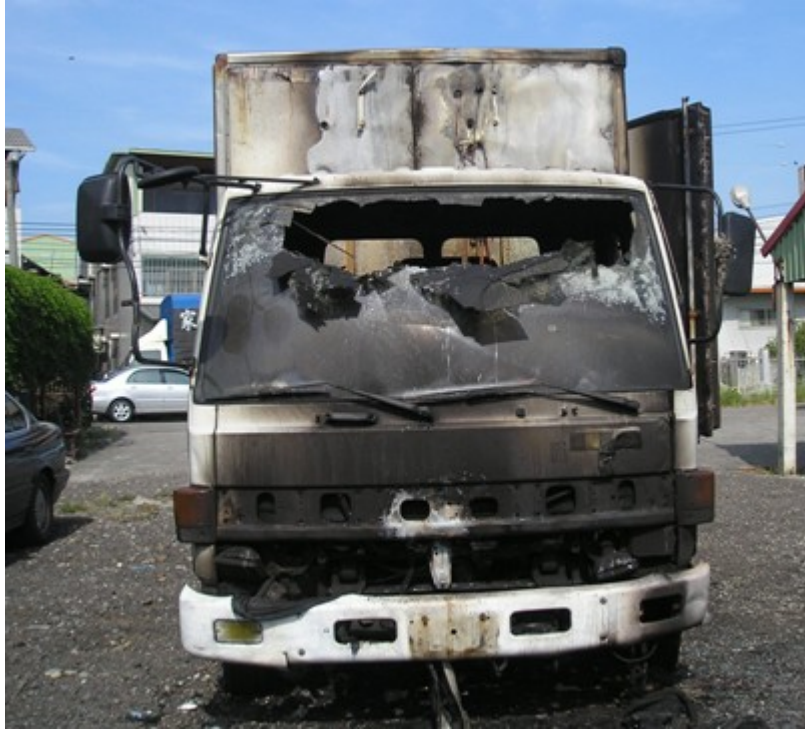
- 〈一〉車頭前側：正面玻璃燒毀，往駕駛座方向掉落，車體外表燻黑。
- 〈二〉車頭兩側：左側車體外表燻黑，但左下方靠近空氣濾清器部位受燒變色較為嚴重；右側車體右下方外表燻黑，兩側把手均未遭受破壞。

圖2 貨車正面玻璃燒毀往駕駛座方向掉落，車體外表燻黑情形相片

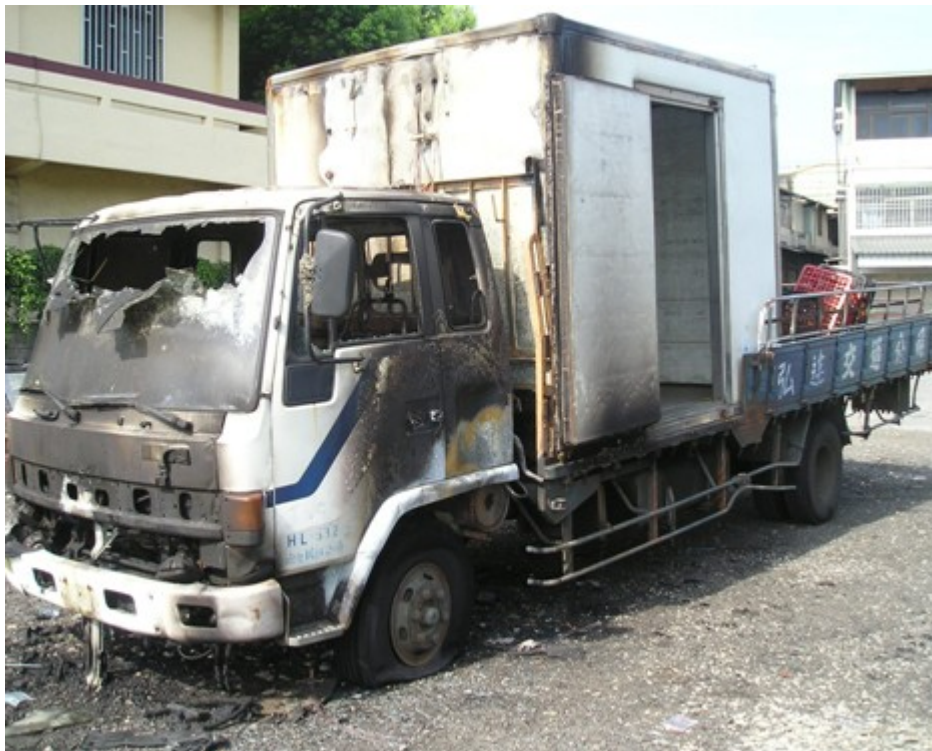
圖3 車頭左側車體外表燻黑，但左下方靠近空氣濾清器部位，受燒變色較為嚴重

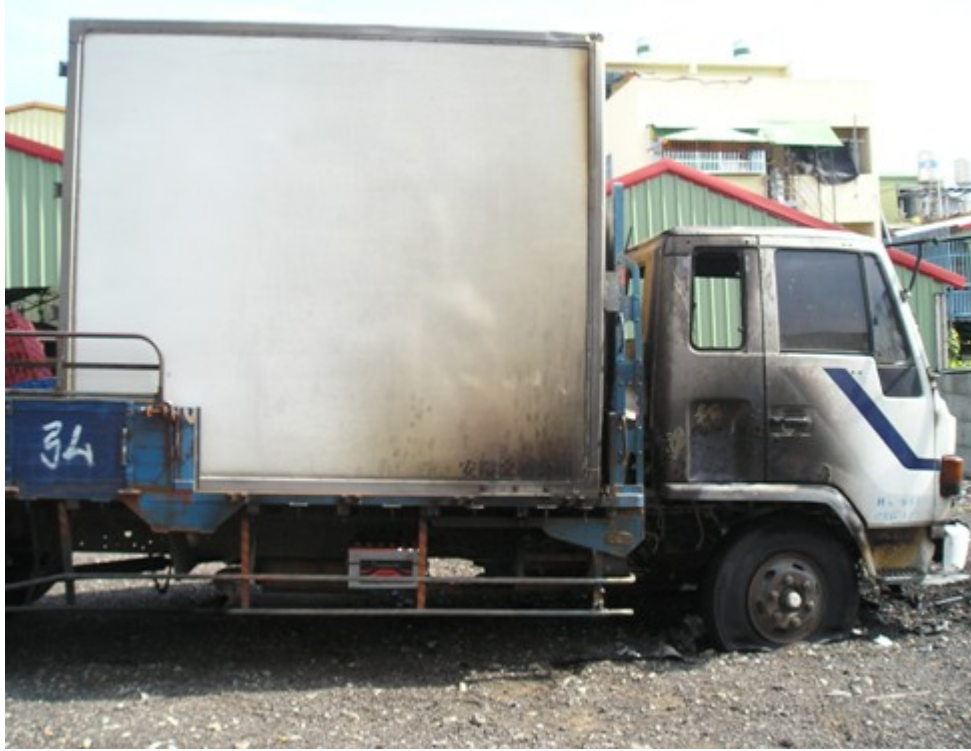
圖 4 車頭右側車體右下方外表燻黑

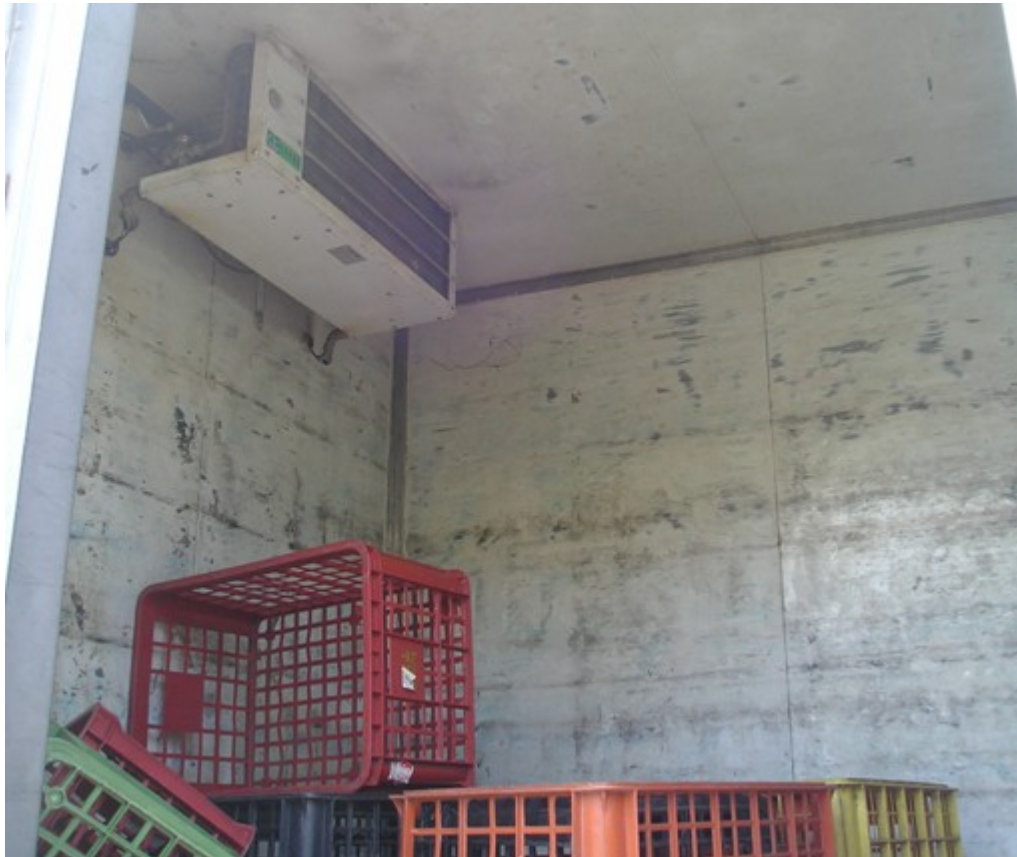
圖 5 車後貨櫃內部未受燒

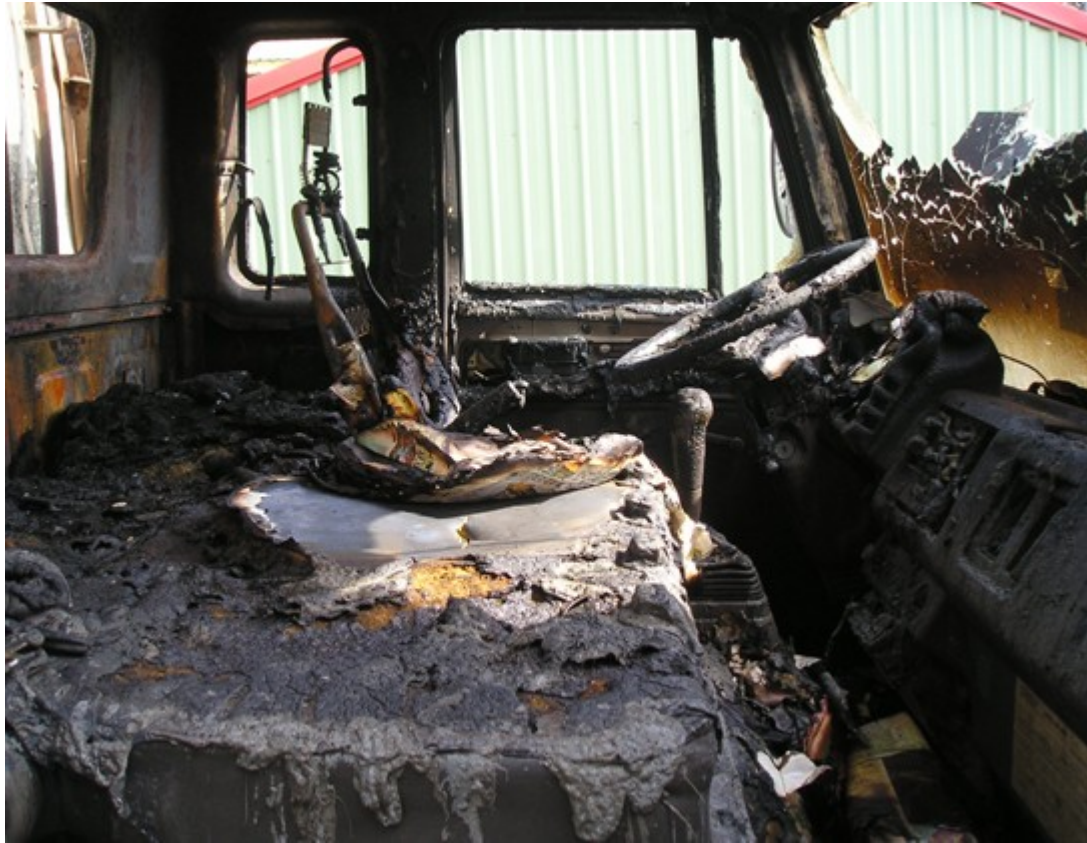
圖 6 左側駕駛座椅子燒毀較為嚴重，旁邊置放書報部分受燒，右側乘客座座椅表面燒熔

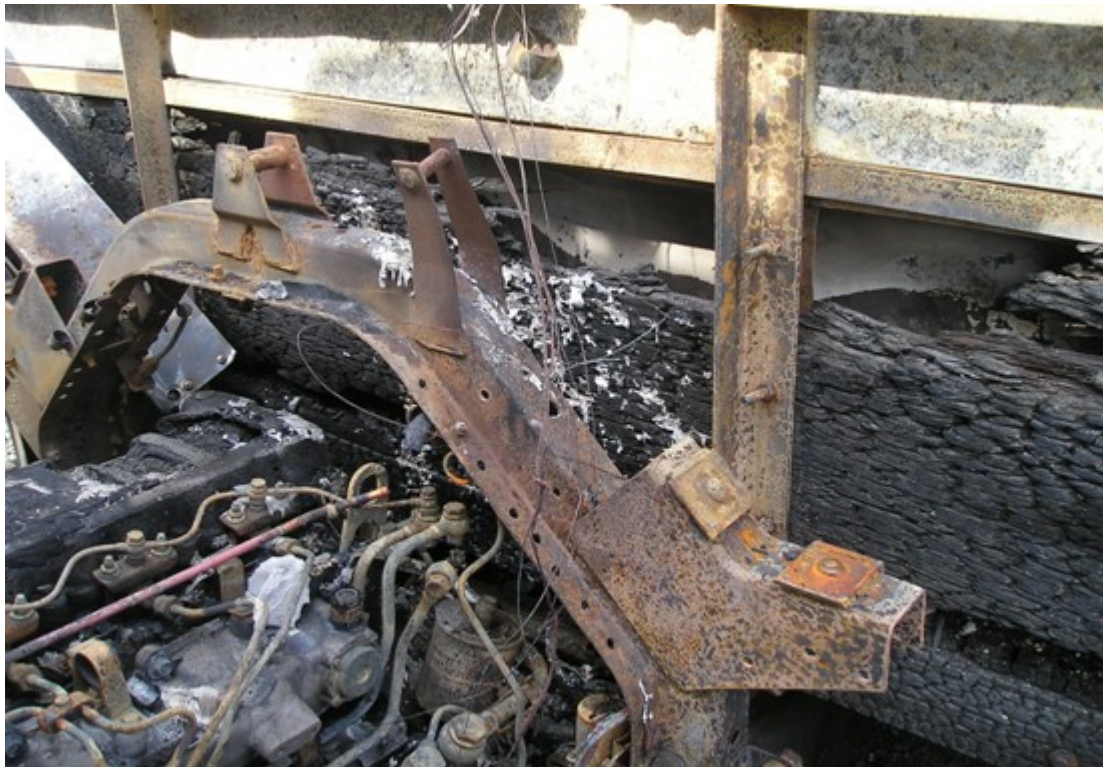
- 〈三〉車頭後側：受燒變色，變色程度以下方較為嚴重，上方玻璃燒毀。
- 〈四〉車頭引擎：引擎部後方車斗受燒碳化最嚴重，引擎內部部分燻黑，空氣濾清器部位受燒變色嚴重，發現車頭引擎室連接後貨櫃部分有電線半斷線情形。
- 〈五〉座艙內部：左側駕駛座燒毀較為嚴重，旁邊置放書報部分受燒，右側副駕駛座表面燒熔。
- 〈六〉貨櫃部分：僅靠近車頭引擎面與左右兩側貨櫃有部分燻黑情形。

- 〈一〉由起火車輛外觀研判，大貨車僅車頭駕駛座艙與引擎部後方車斗受燒碳化最為嚴重，引擎內部部分燻黑，空氣濾清器部位受燒變色較為嚴重。
- 〈二〉起火車輛停放位置地面無促燃劑燃燒痕跡，車門把手、鑰匙孔無破壞情形且車輛停放位置在該場所內，外面大門亦有用鎖鍊住，研判應無人為侵入縱火的可能。
- 〈三〉車輛停放時間超過 3 小時，且由起火處位置研判菸蒂起火、油管漏油及機械磨損起火的可能性低。
- 〈四〉起火處發現車頭引擎室連接後貨櫃部分有電線半斷線情形，因此半斷線短路起火的可能性最大。

圖 7 引擎部後方車斗受燒碳化最嚴重，引擎內部部分燻黑，發現車頭引擎室連接後貨櫃部分有電線半斷線

- （一）電氣配線在傳導裝置或各控制系統之使用，在引擎室中各色各樣之配線以束線狀綁在一起，貫通車體而固定在支撐鐵架上，因被塞入狹小之空間，因常受熱或振動、行駛時之振動等，故用緩衝材或保護盒加以保護，但因被覆容易損傷，當有損傷時會造成與車體之短路而使被覆著火，又配線通過貫穿部時，鐵板之處理不好時會造成被覆之損傷而起火，考慮這些因素，因此應在各回路設有保險絲，並且使用耐熱低壓電線。
- （二）另一方面，配線關係之火災會從與各種機器之接續部發生，因此接續部

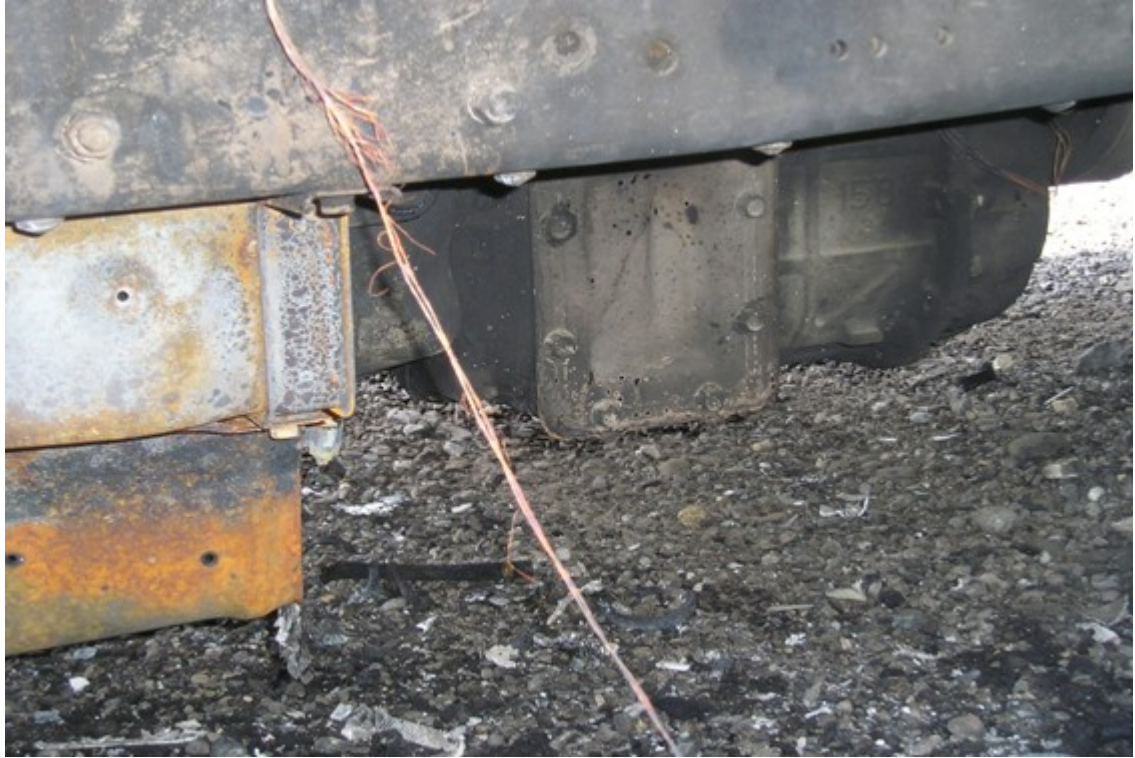
- （一）受燒貨車平時由物流公司之後勤單位定期指定保養場保養維護，而其所僱用之司機僅負責駕駛與送貨，因此對於該車之機件狀況不甚了解。
- （二）現場勘查時，發現該貨車引擎室與貨車線路有斷線情形，電線各部分連接處鬆脫或掉落與車體回路搭鐵時，易先就電線部分燒損而引起發火。
- （三）電線配置過於雜亂致引起短路，或配線未予固定，致汽車行駛中振動時與車體接觸磨擦，磨損電線絕緣披覆而短路。

圖 8 頭引擎室連接後貨櫃部分有電線半斷線
