載運金紙貨車火災案例分析 文/圖 馬精忠

消防影音新聞台首頁 :: 案例宣導 :: **100年10月份新聞**

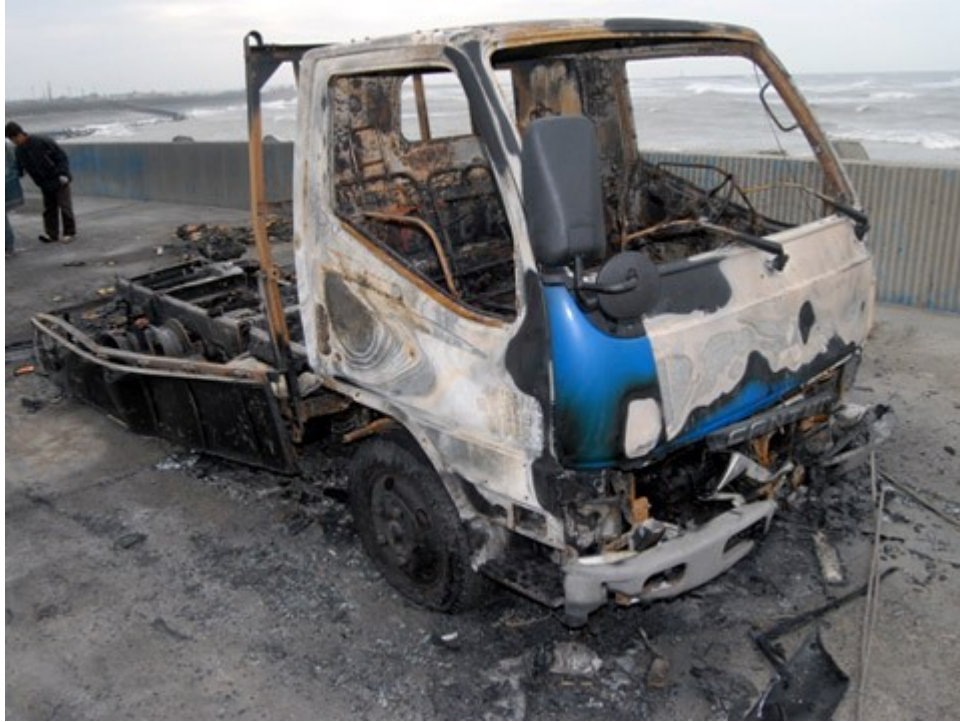
〈一〉 勘查起火貨車外觀，以貨車後方車斗燒塌、碳化最為嚴重，前方車頭仍殘留部分烤漆原色，研判火流方向由後方車斗往車頭延燒。

〈四〉據駕駛陳○○現場目擊陳述，火勢由貨車車斗開始燃燒，搶救時造成左手掌燒燙傷，因現場貨車停放於焚燒金紙北面（下風處），當時風力強勁，燃燒中金紙火星飛揚並引燃貨車上金紙造成貨車遭燒毀，故研判本案以祭神敬祖因素起火的可能性最大。

圖 1. 協助載運金紙貨車遭飛火延燒全毀。

（一）預防露天焚燒金紙火星四處飛揚並引燃附近可燃物，載運金紙貨車應選擇上風處適當位置停放，且焚燒金紙前廟方人員應確實管制現場，貨車金紙未完全搬運下車前，信眾不得逕自焚燒金紙，司機也應於貨車旁警戒不可擅離。
