# 機車電氣因素起火案例分析 文/圖 李立成

## 【火災概要】

- 一、發生時間：2008年6月，下午4時。
- 二、發生地點：山邊崎嶇鄉間道路。
- 三、起火原因：電線半斷線過熱起火。
- 四、燃燒物件：機車1輛。

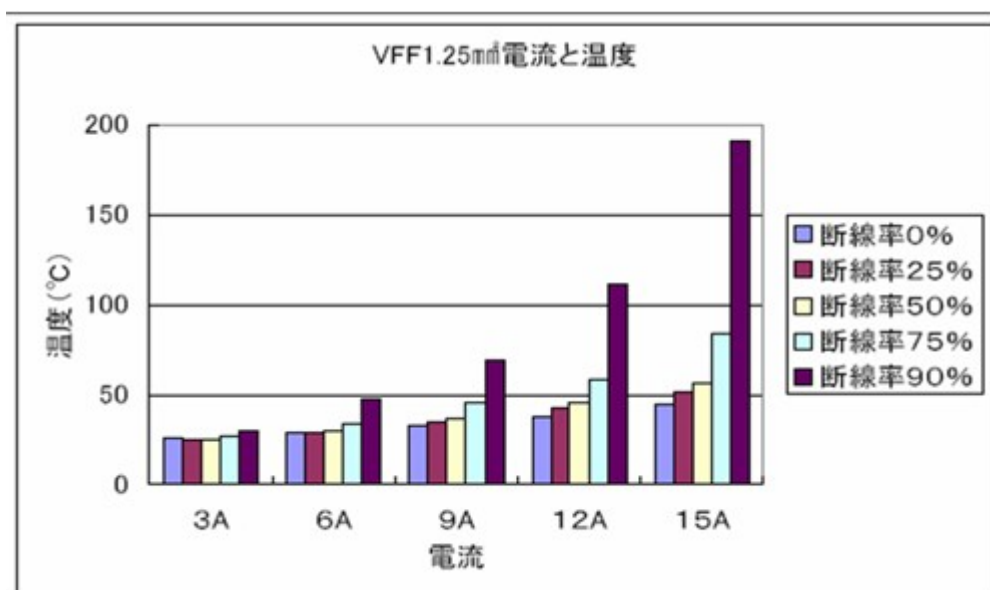
圖 1 VFF1.25mm<sup>2</sup> 電流與溫度

●實驗 1：在不同斷線率及不同電流值的溫度變化。結果顯示相同電流斷線率越高，斷線處的溫度越高。相同斷線率，電流值越大，斷線處溫度越高（圖 1）。

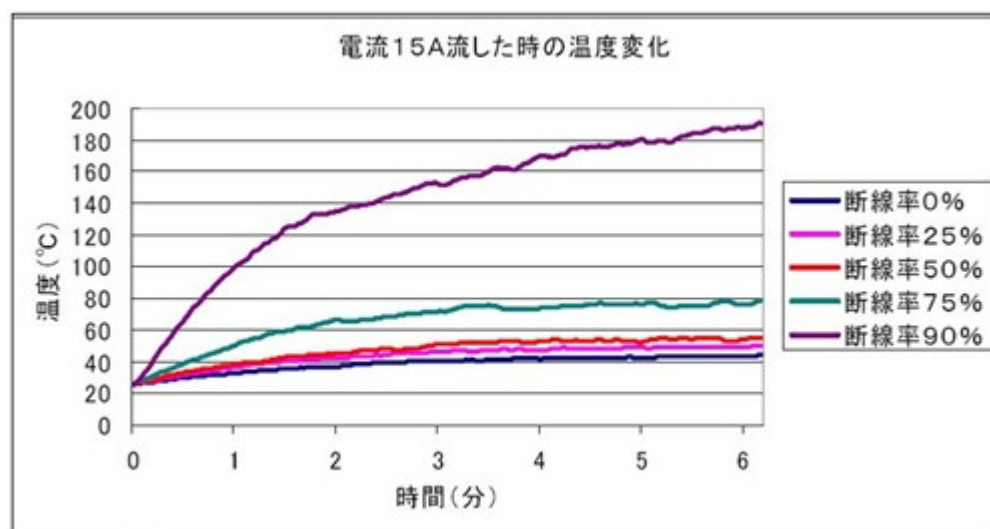
圖 2 電流 15A 時的溫度變化

●實驗 2：5 條電線通電 15A，不同斷線率的電線溫度變化。結果顯示斷線率 50%與未斷線的溫差不大，斷線率達 90%時，約 6 分鐘溫讀達到 190°C。此時因斷線部分冒煙而停止實驗（圖 2）。

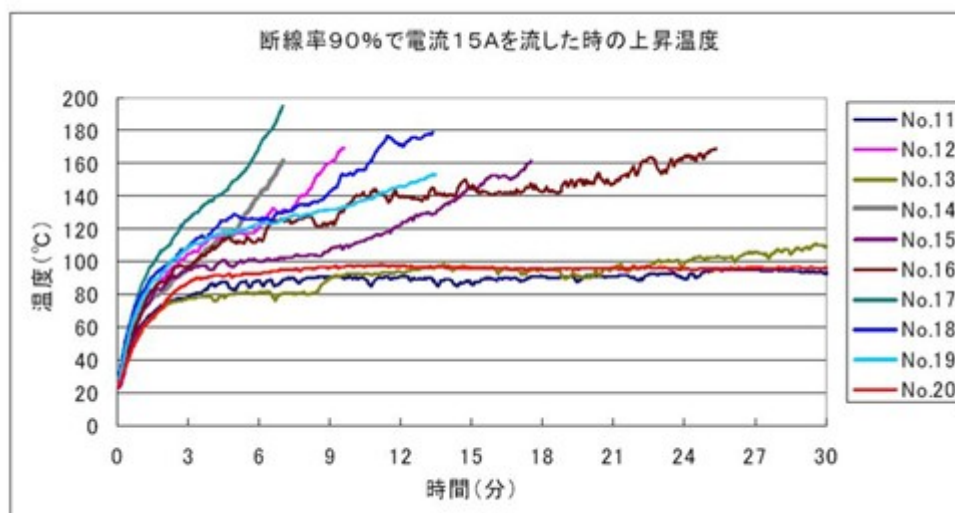
圖 3 斷線率 90% 電流 15A 的上升溫度

●實驗 3：10 條斷線率 90%的電線通電 15A，其溫度變化。結果顯示 10 條中有 7 條溫度持續上升至 180°C 左右冒煙，3 條則在 95°C 左右未再上升。可知電線斷線率達 90%的極端劣化狀態下通電，大多數電線都會伴隨冒煙、高溫等異常現象，詳見圖 3。

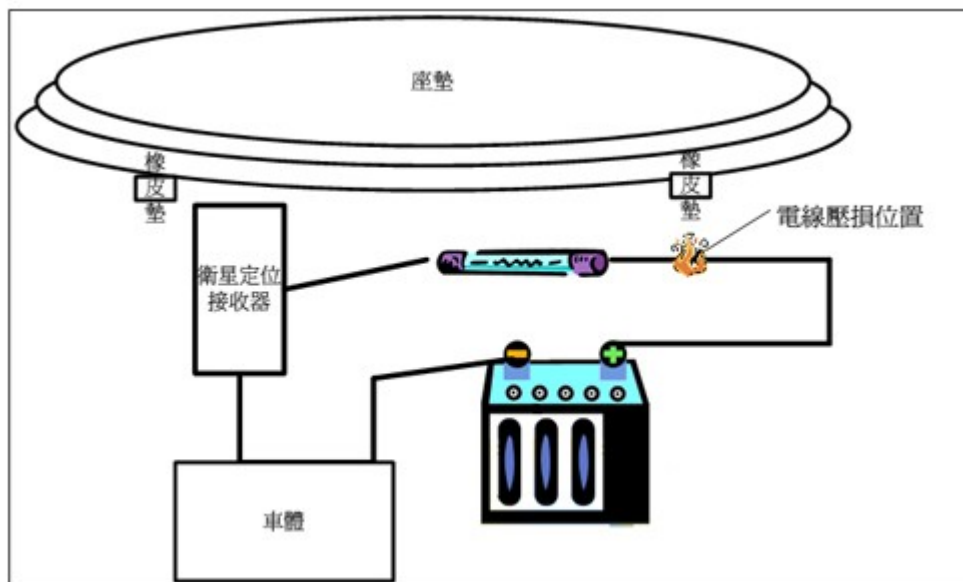
綜合上述分析及日本實驗分析，可知此案起火原因為保全公司巡邏機車加裝的衛星定位儀，其電源線因座墊下方空間狹小，設置環境不良，車輛保養完畢後，電源線被機車座墊壓住，且當天巡邏區域道路狀況不佳、崎嶇顛頗，電源線在連續壓損情況下芯線部分斷裂，形成半斷線狀態，導致電源線過熱引燃座墊海綿。

座墊下方起火示意圖落

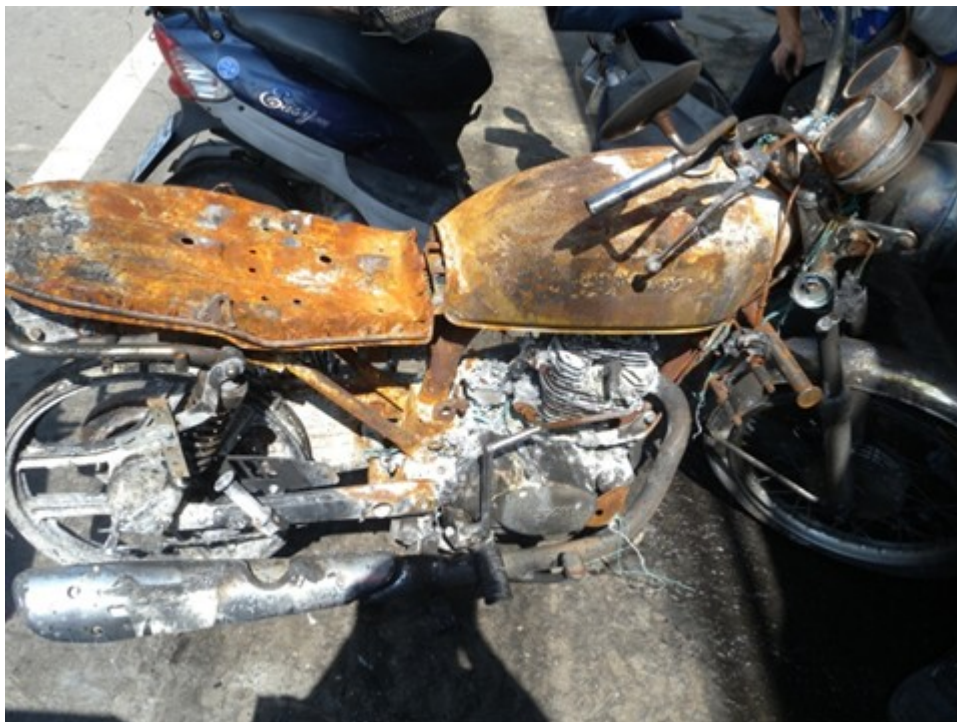
一、機車右側座墊泡棉燒失，金屬外露，前方生鏽嚴重，燃料箱後方生鏽泛黃嚴重，化油器上方燒熔，右曲軸箱蓋上方泛白，車架上方生鏽嚴重；防捲入裝置前方變色，右後避震器尚固定於車體；前輪胎皮未完全燒失。

二、機車左側支架生鏽泛白，左後避震器脫落，鏈條蓋電池下方生鏽泛黃，左曲軸箱後方燒熔。蓄電池上方燒毀泛白，電池樁頭無燒熔情形。

機車受燒情形

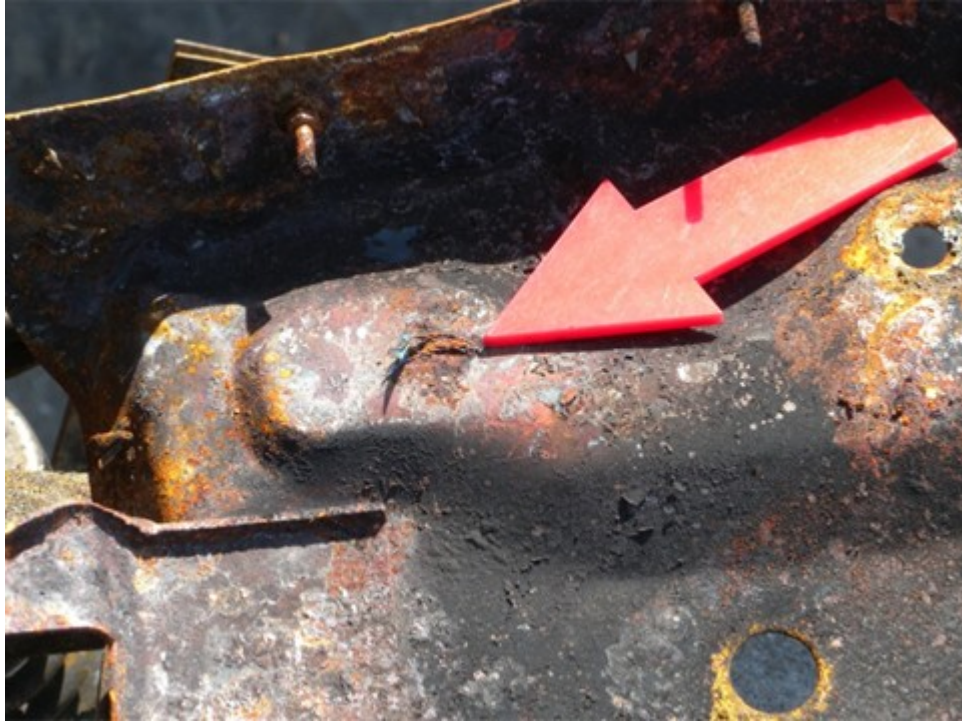
三、座墊底部左側與車架固定點處有電線（衛星定位接收器正極電源線）燒熔情形，該處金屬泛紅；燃料箱生鏽泛黃，座墊下方電線披覆燒失；車架左側上方有圓形變色痕跡。

座墊下方受燒情形（箭頭處有電線燒熔）

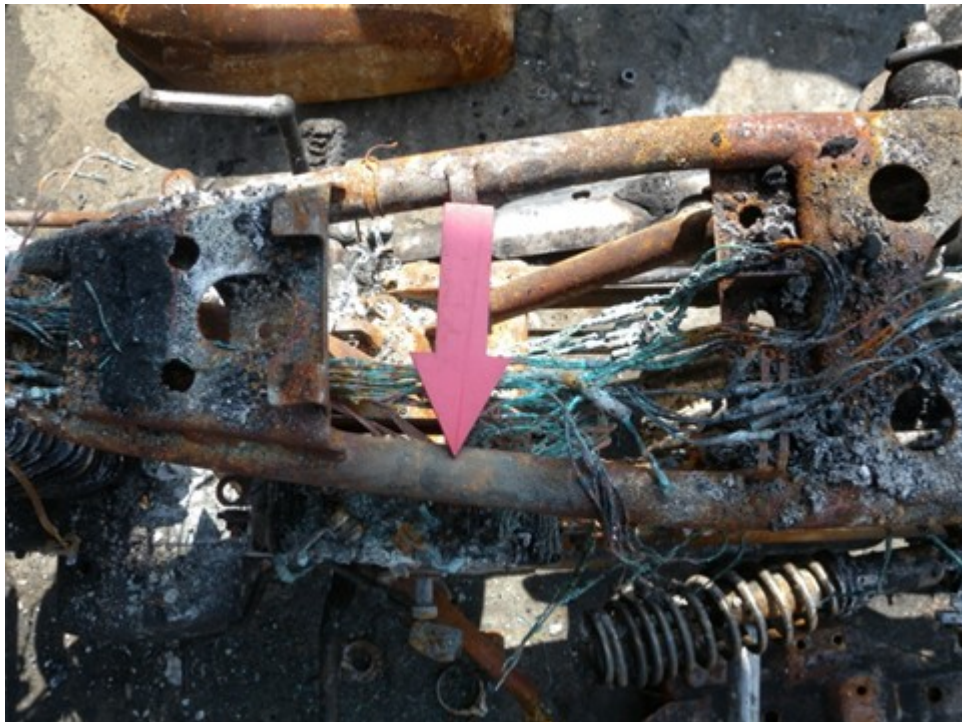
座墊下方車架受燒情形

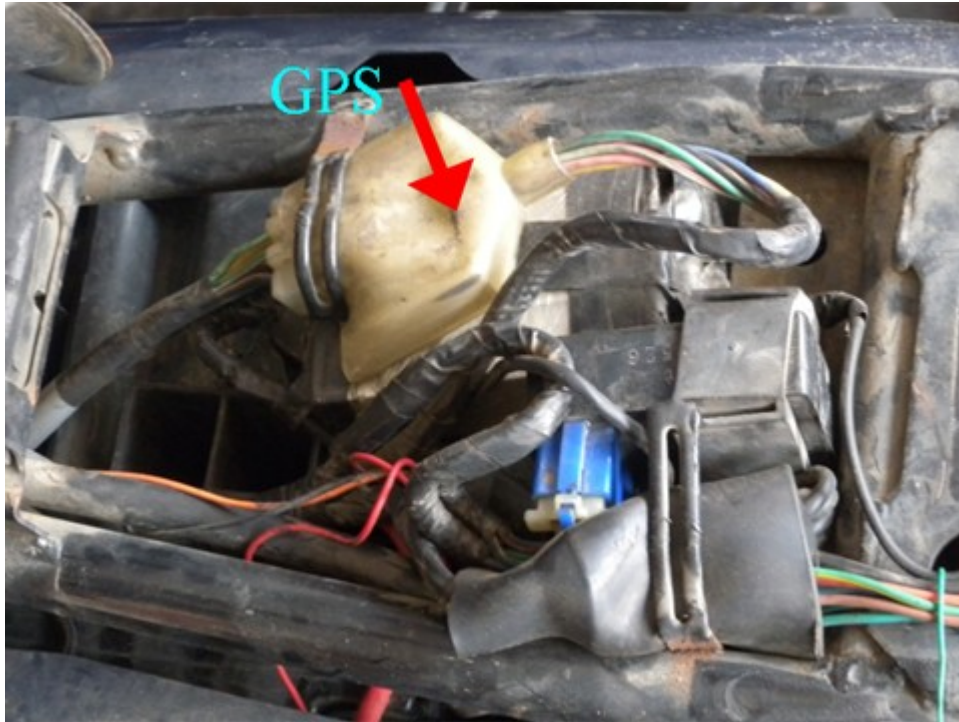
- 一、起火車輛為出廠3年、125CC保全公司巡邏用機車，起火時正於山區執行巡邏勤務，經查該公司車輛均有定期回廠保養，且起火車輛剛於上週完成保養工作。
- 二、起火當時2名保全人員駕駛2輛機車於山區崎嶇道路執行機車巡邏勤務，行駛間駕駛突然發現左臀下方有高熱，熄火停車察看時座墊突然冒出火焰，駕駛以腳踢踩機車左側座墊下方，企圖滅火，造成褲管燒毀及腳部輕微燙傷。
- 三、通常保全公司為了有效監督保全人員是否正常巡邏，會在巡邏車裝置1部內含衛星定位接收器與無線通訊模組之追蹤器（GPS），經無線通訊模組隨時傳送車輛之座標回監控中心，讓監控中心可以隨時掌握外部車輛行蹤。由同款未燒機車座墊下方可見衛星定位接收器便裝置，該裝置電源（紅色正極）由下方蓄電池正極提供，並於配線中設有保險絲。

同款車裝置 GPS 情形（紅色線為 GPS 電源線正極）

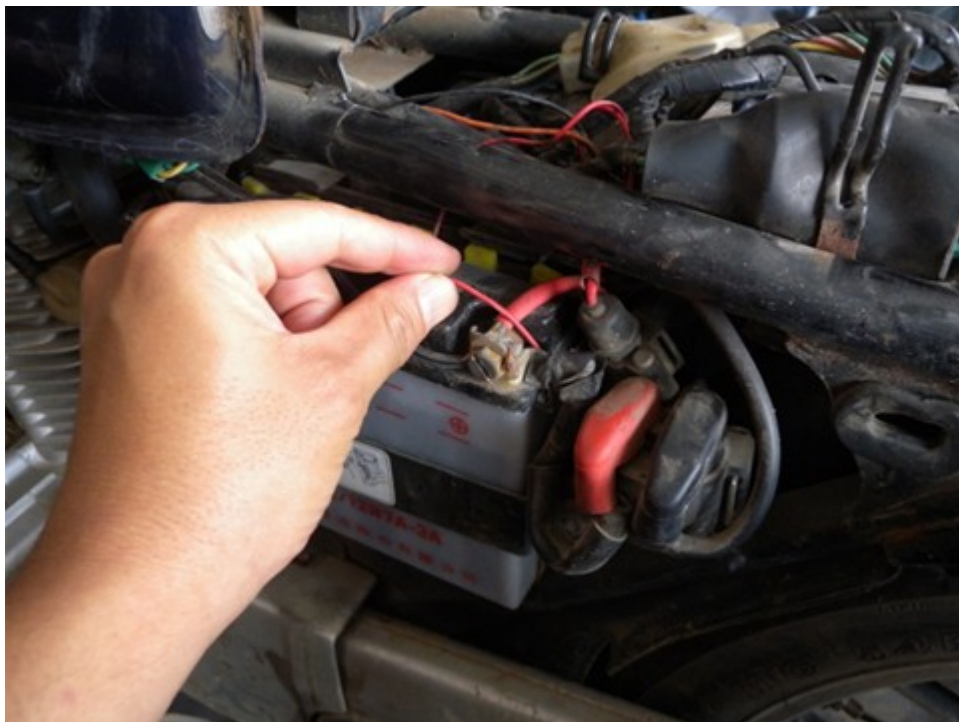
蓄電池正極電源線供應電源給其上方 GPS 使用，過長電源線容易被座墊與車架壓住

#### 一、設置環境：

(一)、電線勿置於家具、地毯等下方，在環境不明狀況下容易重壓，會造成電線內部銅線斷裂，產生半斷線情形。
