施工不當釀成火災案例分析

文／圖 劉天生

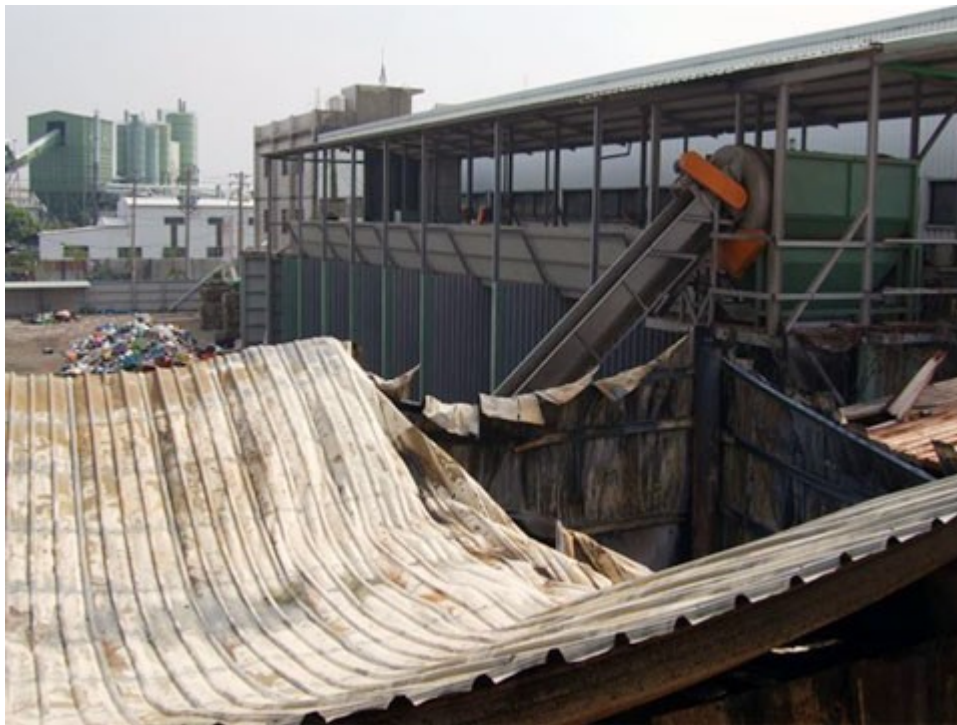
(二) 由西面高處觀察，發現資源回收廠北側 1 廠房生產線鐵皮屋頂及牆壁受燒變形及燻黑，西側廠房中間備品倉庫之屋頂鐵皮浪板及支撐橫樑受燒向下塌陷（如圖片 1）。

圖 1：屋頂鐵皮浪板及支撐橫樑受燒向下塌陷

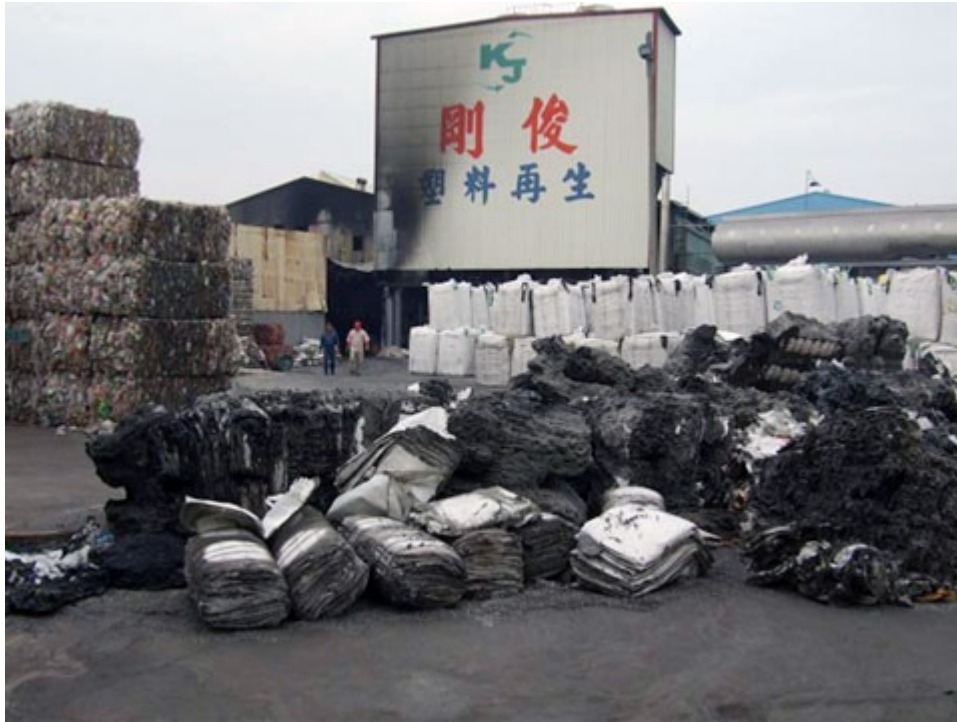
(三) 資源回收廠西側廠房中間備品倉庫火警因搶救所需，由資源回收廠員工駕駛堆高機將備品倉庫內堆疊太空包移出放置南面空地，檢視堆疊太空包（材質為聚丙烯簡稱 PP），以捆綁堆疊方式堆放，上半部受燒毀熔化（如圖片 2）。

圖 2：搶救時移出之太空包，以捆綁堆疊方式堆放，上半部受燒毀融化

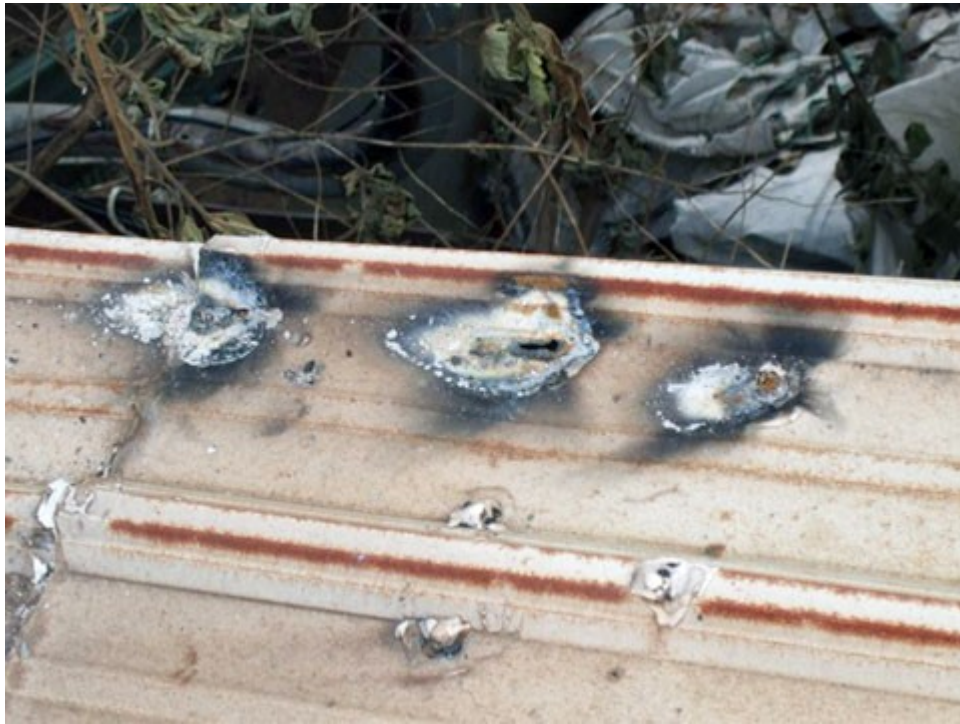
(三) 勘查起火處下方低處發現，東側鐵板下方無任何發火源，檢視上方鐵架浪板鋼釘固定點有多處呈鏤空狀，固定之鐵架有受燒變色痕跡，復至屋頂上方檢查鐵皮浪板，發現有多處切割燒熔痕跡（如圖片 3），丈量鐵皮浪板與隔壁回收廠距離為 8 公分，掀起屋頂浪板發現下方正為現場施工人員「郭○○」目擊起火處及搶救位置（如圖片 4），故研判東側圍牆上方屋頂處為起火處；經調閱資源回收廠現場監視系統、系統保全，發現 2 人翻牆至資源回收廠並觸動保全系統之情形，現場起火處附近遺留水管及礦泉水空瓶子，顯示該處有進行初期搶救，並於附近發現遺留乙炔切割器及鋼瓶。經重建現場（如圖片 5）並模擬現場切割鐵皮，確實可引燃下方放置之太空包，故研判因施工不慎，切割時產生之煽形火花及高溫顆粒熔渣掉落引燃下方之附近可燃物，造成火勢擴大延燒。

圖3：屋頂上方檢查鐵皮浪板，發現有多處切割燒熔痕跡

（二）乙炔切割器為拆除鐵質材料普遍使用工具，但其產生之火花及掉落高溫顆粒熔渣如未加以注意，易引燃附近可燃物而造成火災發生，因此，除應將下方可燃物移除外，應增設圍離並於下方鋪設沾濕防火毯，除可防範切割時產生之煽形火花及高溫顆粒熔渣掉落引燃下方之可燃物外，並隔絕人員進入造成灼傷情形發生。

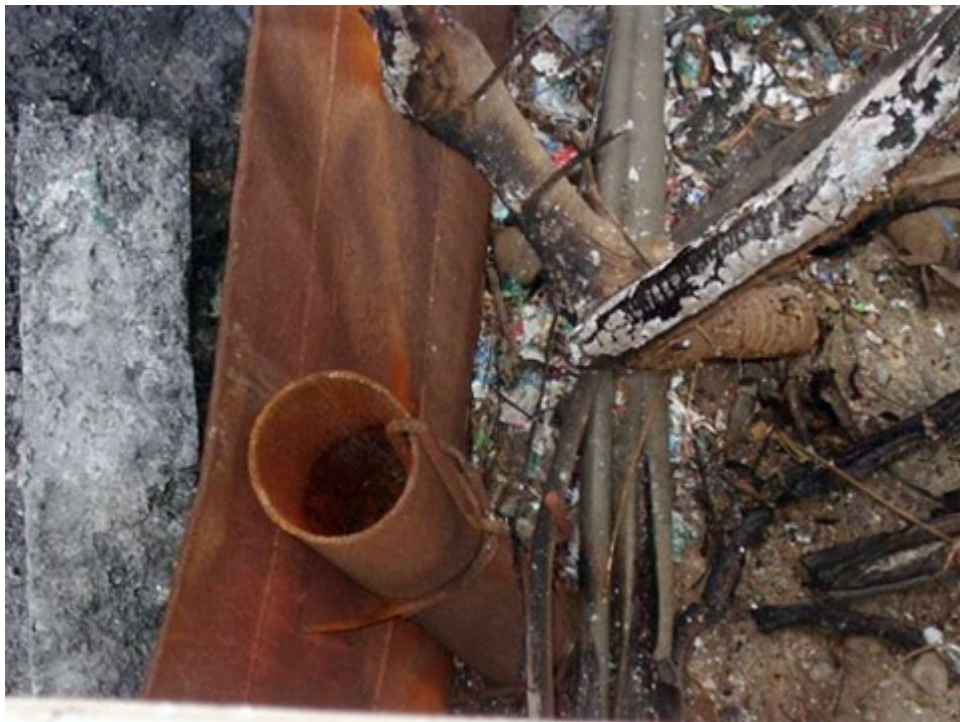
圖4：掀起屋頂浪板發現下方正為現場施工人員「郭○○」目擊起火處及搶救位置

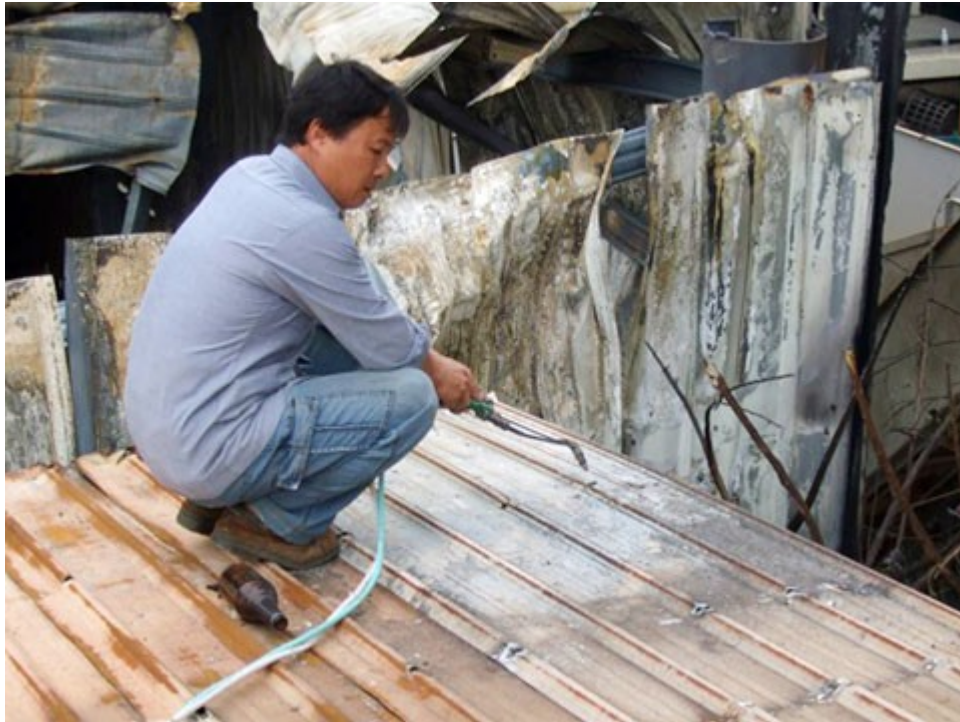
圖 5：重建現場切割工人作業位置

（三）雇主應委託具有專業證照之施工人員，並在實施動火作業前確認已將下方淨空，並依勞委會勞工安全衛生設施規則中所規定之事項辦理，即可降低事故發生。
