使用乙炔切割器未注意釀成火燒車案例分析 文圖 洪文卿

【火災概要】

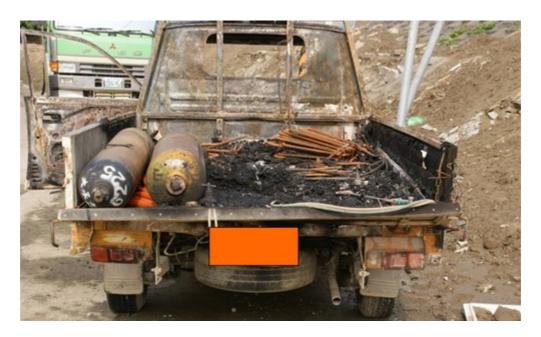
勘查車輛外觀受燒情形,發現該車車頭引擎室及車輛底盤完好未受燒,車頭駕 駛室兩側車門上方及屋頂則受燒變色,後貨床兩邊邊架上板材靠後端受燒毀, 勘查車頭、駕駛室與後面貨床受燒情況,發現後面貨床嚴重受燒毀;比對貨床兩 邊邊架上板材以越靠後端受燒毀越嚴重(圖1)。

圖1比對貨床兩邊邊架上板材越靠後端受燒毀越嚴重

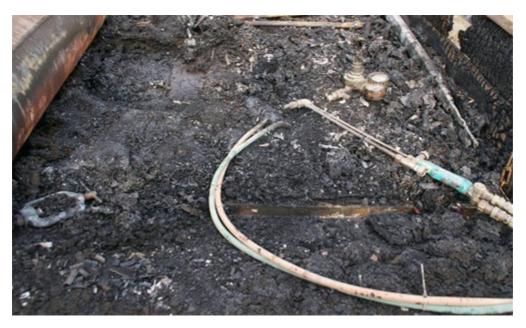
勘查後面貨床受燒情形,發現後端受燒毀較嚴重,研判火流來自貨床後端;檢 視貨床後端受燒情形,發現2只受燒鋼瓶(乙炔、氧氣)及1組受燒毀乙炔切割 器(圖2),檢視切割器噴嘴表面受燒變色(圖3)。

圖 2 檢視貨床後端受燒情形,發現兩只受燒鋼瓶(乙炔、氧氣)及一組受燒毀乙 炔切割器及部分殘留橡膠延伸管

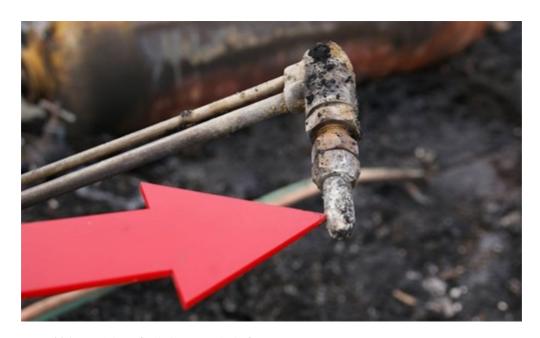
圖3檢視切割器噴嘴表面受燒變色

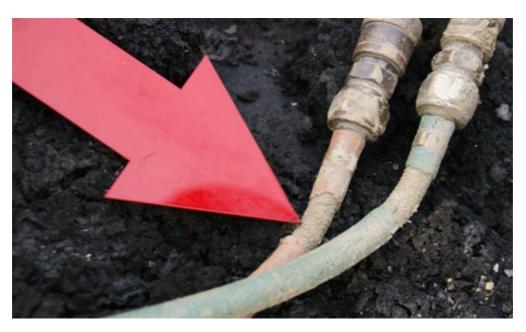
勘查受燒車輛貨床上方放置1組乙炔鋼瓶及切割器,檢視切割器噴嘴表面受燒變色,出氣軟管大部分受燒僅殘留一截(約1公尺長),檢查殘存出氣軟管有部分破損龜裂情形(圖4),檢查鋼瓶錶壓顯示仍殘存部分氣體(圖5),以手工具檢查鋼瓶總開關發現有微微開啟情形,經詢問該車駕駛人「鄭〇〇」表示:

「車上放有1組乙炔切斷器及2支供氣鋼瓶,剛於前面不遠處使用切割金屬後, 隨手將該器具丟到後貨床上,在未關鋼瓶總開關僅關噴嘴進氣開關下,即往前 行駛約1分鐘準備再度切割,下車後即發現乙炔噴嘴附近管線有小火焰產生並 有氣體洩漏聲響,我見狀危急拉扯氣體管線及乙炔噴嘴垂落於車後,但起火位 置旁堆放紙箱及雜物已遭引燃冒出火焰及黑煙,工地主任立即撥打119電話請 協助」,綜合現場跡證及目擊者所述,研判不排除乙炔噴嘴放置不慎接觸出氣軟 管熔化造成部分氣體外洩,接觸到剛使用完切割器噴嘴表面高溫引燃後再擴大 燃燒。

檢視殘存出氣軟管有部分破損龜裂情形

- (一)乙炔操作設備應符合我國勞工安全衛生設施規則對於乙炔熔接作業之相關規定,而乙炔熔接作業人員應受作業人員特殊安全衛生訓練課程、時數(18小時)以上。
- (二)現場嚴禁將鋼瓶置於烈日曝晒或任意倒臥放置地面,平時維護鋼瓶,遇有腐蝕或損傷應予汰除,並注意鋼瓶有效期限及驗瓶日期以確保安全。
- (三)進行搬移氧氣、乙炔鋼瓶、熔接器、橡皮延伸管、壓力調整器時,鋼瓶之搬 移不可有拖拉、推倒、拋擲、撞擊等激烈之動作,以防鋼瓶產生爆炸之危險。
- (四)使用正確之手工具將壓力調整器裝上並以管夾接好橡皮管、熔接器,以防 因安裝不良造成氧氣及乙炔氣洩漏而致發生火災或爆炸發生。
- (五)避免在可燃物、爆炸物附近進行熔接作業,且作業人員須配戴安全防護設備(護目鏡、手套、銲接用袖套等),以防作業中所產生之飛濺火花,引起火災或使作業人員之眼睛受傷;使用熔接作業完畢應將現場清理,勿遺留可燃物於附近遭熔渣餘溫引燃。
- (六)使用之橡皮延伸管易因長期於戶外曝曬使用及施工中不當拉扯,發生管線材質劣化或損傷而無法承受鋼瓶釋出氣體壓力造成氣體外洩,如遇火源或撞擊易釀成火災或爆炸之危險。
- (七)使用完乙炔切割器應將鋼瓶及切割器開關鎖緊,以防止氣體外洩,橡皮延伸管盤繞後以繩索捆綁固定於管架上,而殘留高溫之金屬切割器應以管架固定,防止接觸可燃物而引起火災或經過人員不慎觸及而受傷。

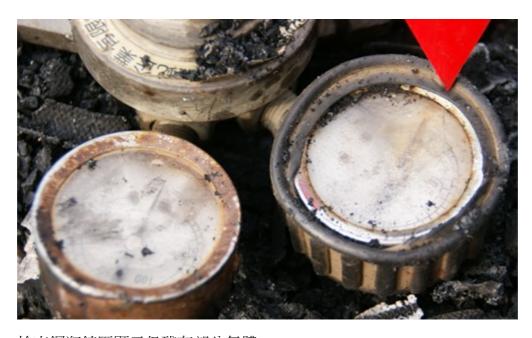
檢查鋼瓶錶壓顯示仍殘存部分氣體
