強力磁鐵採證組應用於施工不慎火災案例

文/圖 何思佳

消防影音新聞台首頁 :: 案例宣導 :: **102年10月份新聞**

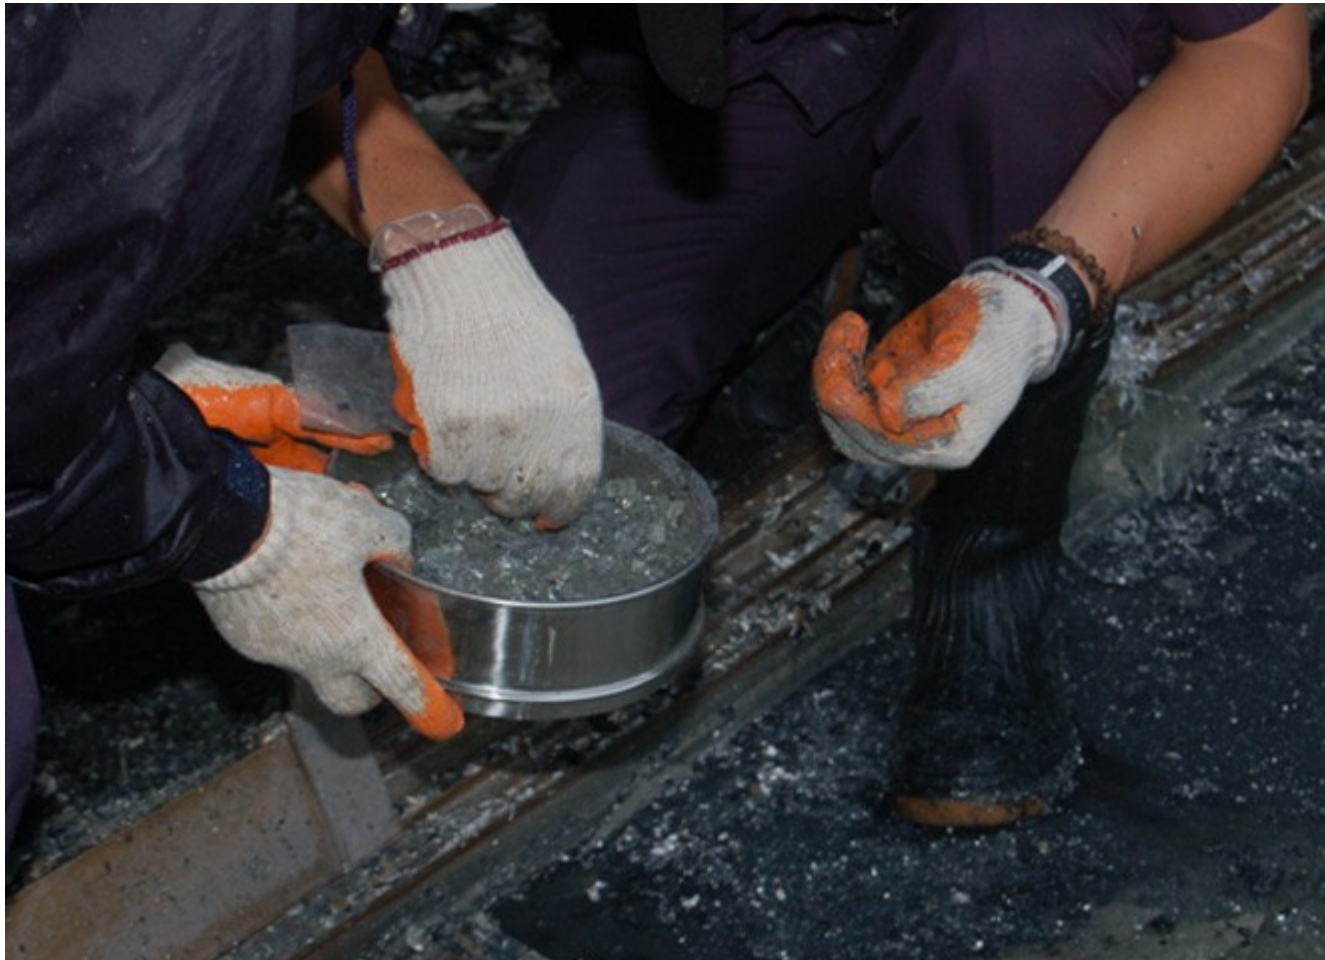
說明：利用分析篩分離土屑及碎石泥濘

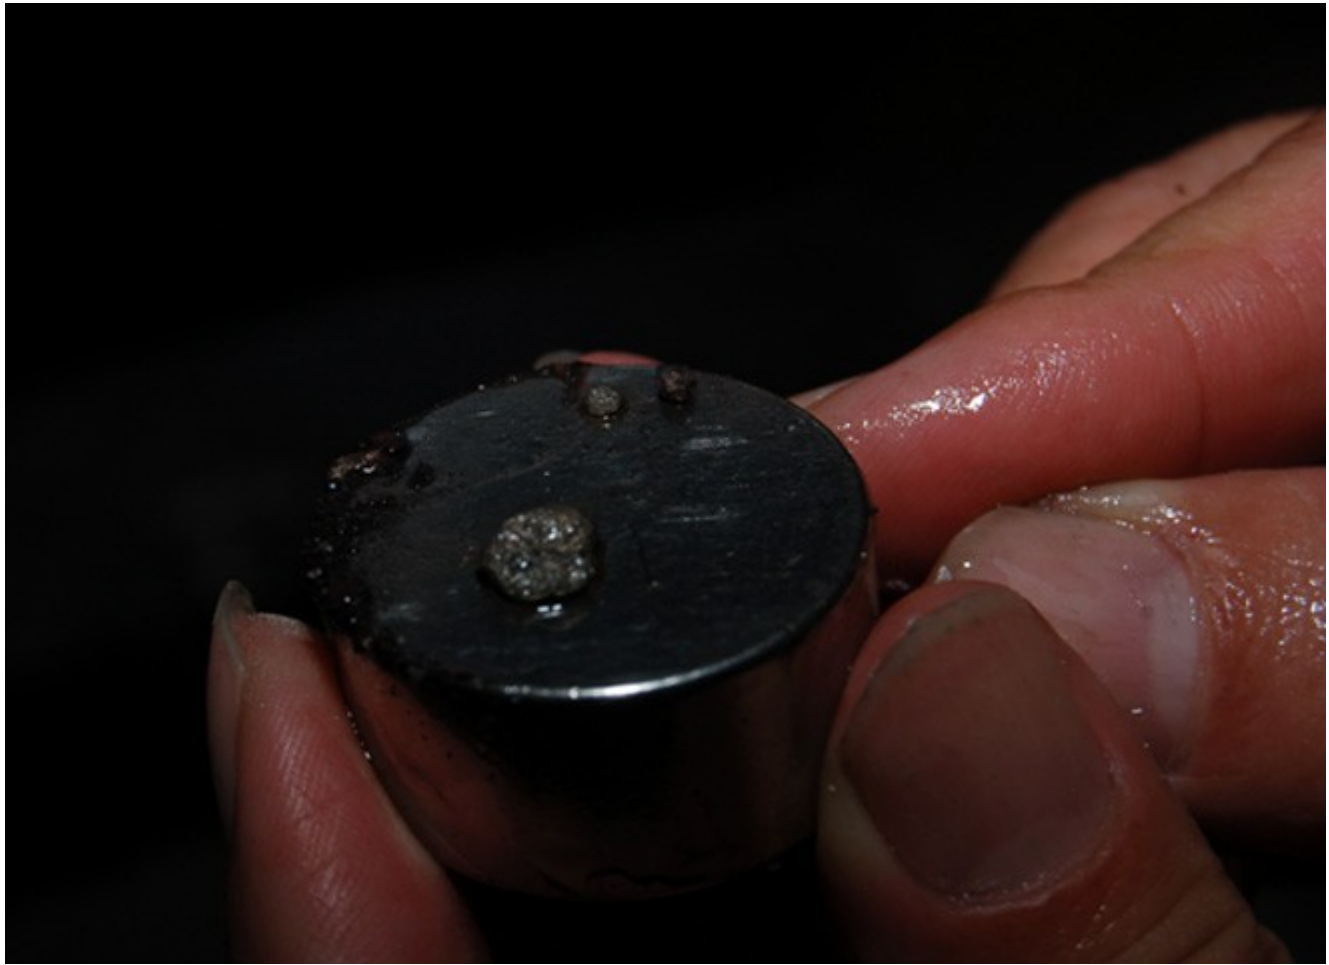
(四) 採集上述窗台外側及窗台內側燒燬物過篩後，再以強力磁鐵吸附時，發現有切割時火花熔渣掉落產生之鐵屑熔珠。起火處附近經清理時，發現地面鋪設之木地板已受燒碳化嚴重。

說明：以強力磁鐵吸出切割焊渣
