一時疏忽造成古蹟損毀

文/圖 蔡文璟

【火災概要】

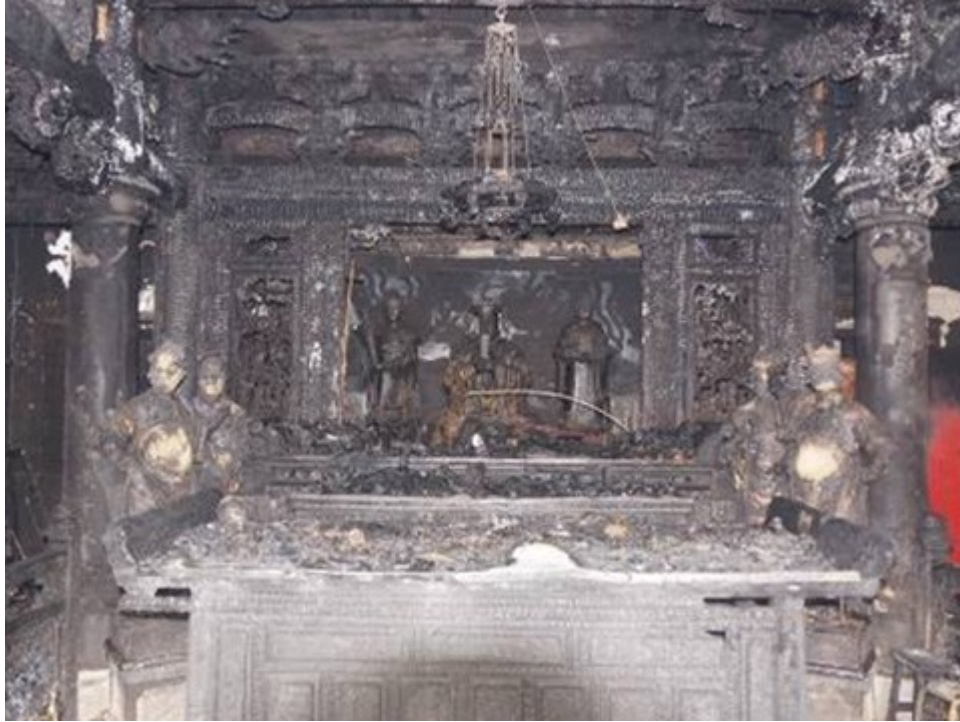
（二）由高處勘察建築物外觀受燒情形，發現南側上方屋簷受煙燻；勘察內部受燒情形，發現東、西兩側廂房及左、右兩側翼樓、鼓（鐘）樓、軒廊、配殿（福德祠、文昌祠）、後廂廊及後殿內部物品均未受燒，火勢僅主殿內物品受程度不等燒損毀（圖1）。

東、西兩面廂房及左、右兩側翼樓、鼓（鐘）樓、軒廊、配殿（福德祠、文昌祠）、後廂廊及後殿內部物品均未受燒，火勢僅主殿內物品受程度不等燒損。

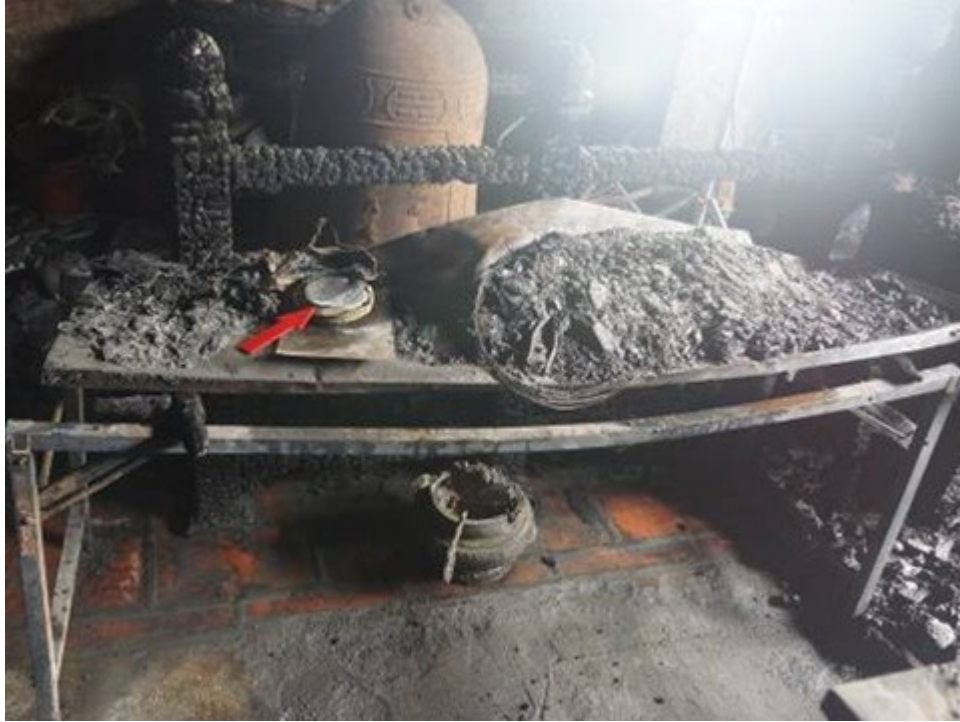
（三）經訪談關係人得知，主殿東南側會議桌上有擺放香擔及木炭，由清理現場時發現有木炭之跡證，上述添加物亦有木炭成分，勘察時木質香擔燒失、銅質香爐嚴重燒毀；經調閱監視錄影系統，香擔於晚間 10 時 5 分開始有冒煙情形、11 時 43 分開始有火光冒出。綜上研判，該火災發生已先進行無焰燃燒一段時間，與微小火源燃燒之特性類似，故本案起火原因係遺留火種引燃周圍可燃物造成火災之可能性較大。

復原起火處，會議桌板嚴重燒失，置放桌面上之香擔燒毀、銅製香爐燒熔。

- (一) 廟宇焚燒線香插於香爐時，數量不宜過多，以免大量熱蓄積產生發火現象；另應避免點燃中之長、短不等線香彼此交叉接觸，導致長線香中間遭燒斷掉落現象。
- (二) 燻燃貢末、束材之陶製或金屬製燻香（鉢）爐周遭不得置放易燃物或危險物品，如長時間點燃應有人員監控燃燒情形及用火安全。
- (三) 寺廟內應避免堆放大量易燃物品，避免火災發生時擴大火勢延燒之速度。
