菸蒂處理不當致災案例

- (一) 發生時間：103年00月00日上午6時42分。
- (二) 發生地點：宜蘭縣南澳鄉新溪路00號
- (三) 起火原因：遺留菸蒂。
- (四) 起火處：房間3東南側垃圾桶。

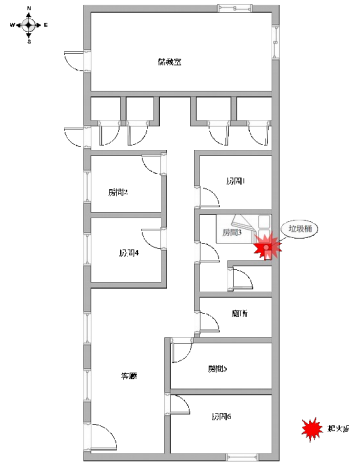
火災現場平面及物品配置圖

- (一) 起火戶儲藏室及浴廁內部積碳，牆面部分碳化，僅部分受火流及煙層波及，房間5、6木質牆面部分碳化、燒失，部分保有原色，房間2東側木質牆面碳化、燒失，角材上緣顯現由南往北、由下而上受燒火流痕跡，房間4北側木質隔間牆角材上緣呈現由東往西、由下而上燒失痕跡，房間1東側鐵皮牆面受燒變色泛黃、白，並呈現由南往北、由下而上受燒火流痕跡，上述處所顯然係受二次火流波及所致。
- (二) 房間3北側及西側木質隔間牆燒失，鐵皮屋頂受燒變色泛黃凹陷，東側鐵皮牆面受燒變色泛白、黃，趨近南側部分泛青，南側水泥牆面趨近東側下緣水泥剝落，東南側塑膠置物箱可見由北往南、由下而上碳化、燒失痕跡，其北側塑膠垃圾桶碳化、大半燒失，整體燃燒情形顯現由房間3東南側垃圾桶處由下而上及向四周延燒波及之火流方向，另據房間1住戶供述，火勢及煙從房間3竄出，並於現場指出房間3東南側為最先出火之處所，綜觀現場燃燒火流方向及關係人證述，研判起火處為起火戶房間3東南側垃圾桶。

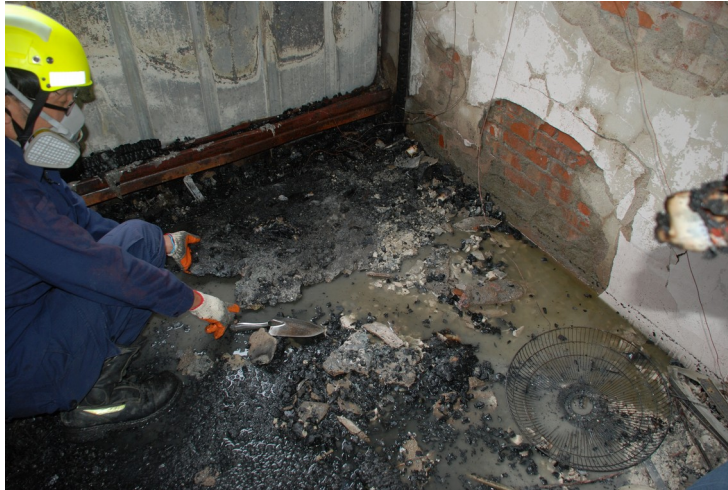
照片 1：起火戶房間 3 東南側塑膠置物箱及塑膠垃圾桶碳化、燒失。

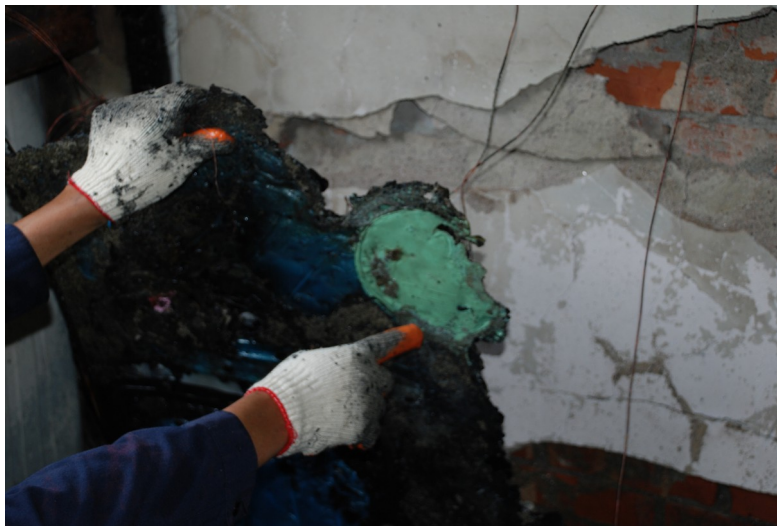
照片 2：起火戶房間 3 東南側塑膠垃圾桶底呈現由上而下燒穿痕跡。

起火處塑膠垃圾桶呈現由內而外均勻燒熔，桶底有數處由上而下燒穿痕跡，且殘留菸蒂、紙類碳化物，另據起火房間住戶供述，有抽菸習慣，有使用菸灰缸，凌晨6時許外出購買早餐，於現場勘查時於垃圾桶內確有菸蒂殘留。

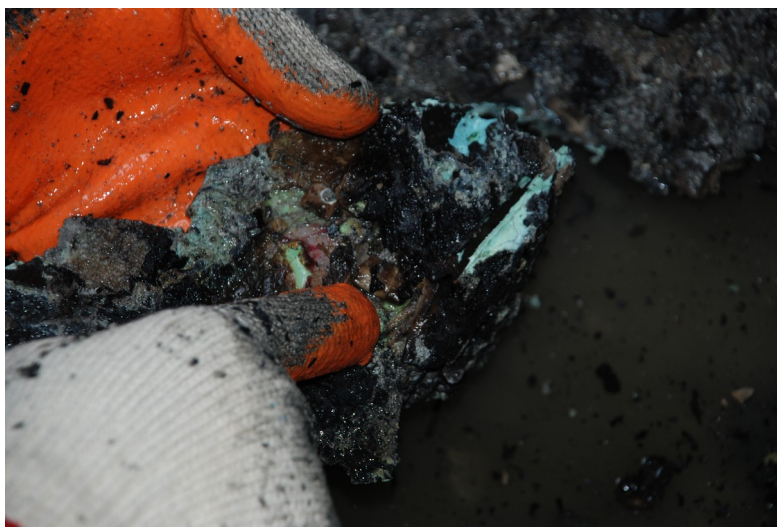
照片 3：起火戶房間 3 東南側塑膠垃圾桶底部殘留菸蒂及紙類碳化物。

經檢視其所使用之煙灰缸內已無菸蒂殘留，且起火時間與其外出時間符合微小火源致災間距（依據日本東京消防廳以塑膠垃圾桶內置放紙類可燃物，再投入未熄菸蒂實驗結果，約莫15分鐘即起火燃燒。），研判關係人出門前清理煙灰缸內菸蒂時未注意菸蒂是否確實熄滅即傾倒於床鋪旁圓型塑膠垃圾桶內，以致引燃垃圾桶內紙類垃圾，又因垃圾桶係屬可燃，且緊鄰床鋪及塑膠置物箱，以致造成擴大延燒。

- (一) 「要」正確使用菸灰缸：吸菸必須使用菸灰缸，菸灰缸內並應置放「水」，以確實熄滅菸蒂，菸灰缸並應遠離可燃物。
- (二) 「要」定時清理菸灰缸：清理時應再確認菸蒂均已熄滅，方可倒入垃圾桶

- (三)「要」選用不燃材質垃圾桶：如不鏽鋼垃圾桶，並隨時清除桶內垃圾，以免未確實將菸蒂熄滅引燃桶內垃圾而引起火災。
- (四)「不」亂丟菸蒂：點燃之香煙，如未熄滅或未完全熄滅而接觸可燃物，即有引燃致災之虞。
- (五)「不」亂放菸蒂：菸蒂若未放入菸灰缸內，易掉落或遺忘，接觸可燃物易生火災。
- (六)「不」在走路時吸菸：走路時吸菸除有燙傷他人之虞，更增加亂丟菸蒂機會。
- (七)「不」在床上及沙發上吸菸：因菸蒂引起火災，其起火處在沙發上、床鋪上最為常見，菸蒂或火星掉落接觸可燃物即有致災可能。
- (八)「不」在酒後及精神狀況不佳時吸菸：酒後吸菸常因精神狀況不佳，甚或睡著，菸蒂易掉落接觸可燃物而引起火災。
- (九)「不」在禁菸場所吸菸：尤其是加油站、瓦斯加氣站及製造、販賣、貯存公共危險物品等場所應嚴格禁菸。
