縱火詐領保險金火災調查案例

文／圖 黃章委

消防影音新聞台首頁 :: 案例宣導 :: **101年12月份新聞**

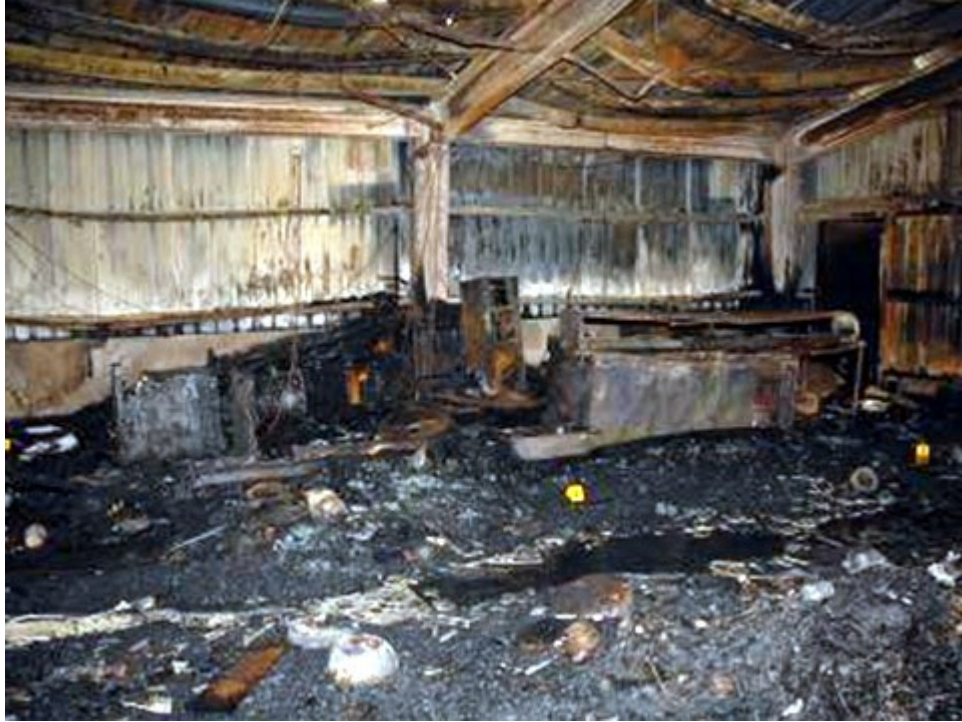
本案起火處所有4處，且各處之間均為各自獨立之火流延燒路徑，綜合現場燃燒痕跡、火流方向等資料，研判本案起火處如下：

- (一) 該址餐廳（吧檯）西南側處附近處所。
- (二) 該址餐廳（吧檯）約中間處附近處所。
- (三) 該址餐廳（吧檯）北側處附近處所。
- (四) 該址北側後門處附近處所。

圖 2：起火處所照片
