焚燒金紙不慎釀成火災案例分析

洪文卿

消防影音新聞台首頁 :: 案例宣導 :: **98年12月份新聞**

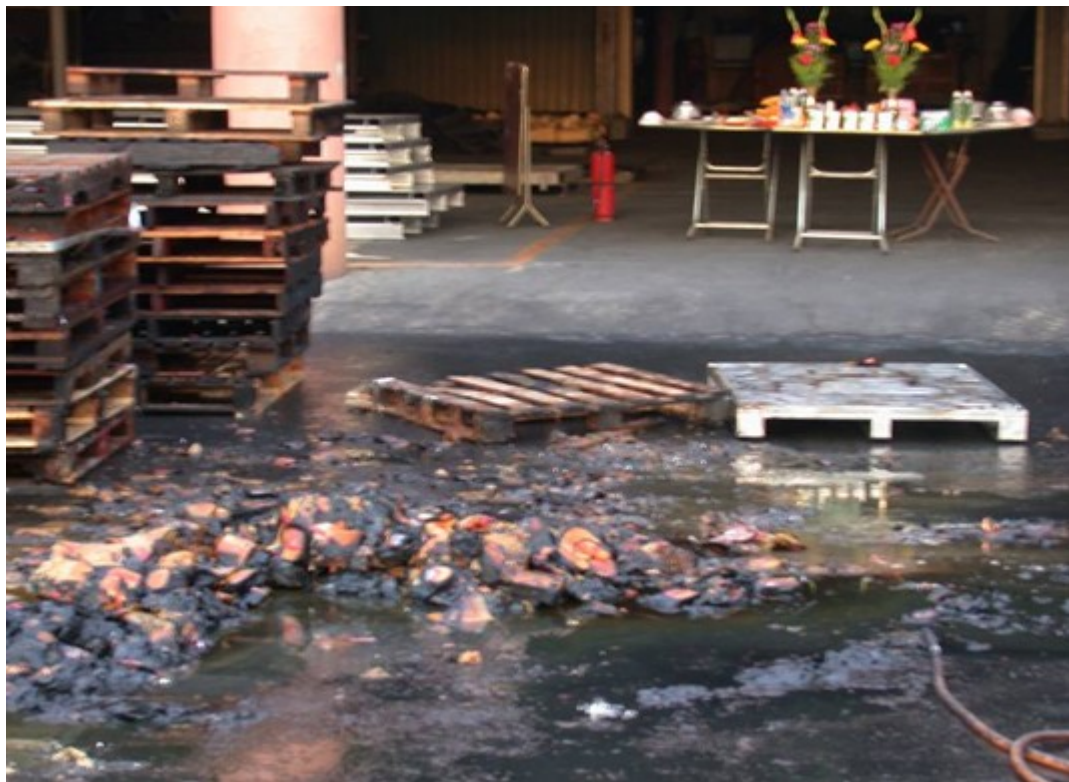
(二) 觀察廠區廣場有擺設拜拜香案及貢品，香案前方有大量焚毀金紙堆殘骸，附近並遺留一條遭燻黑塑膠水管（圖 1），北側廠房中間部分鐵皮牆壁受燒留有「V」火流痕跡，低點附近散落潛水衣下腳料、大量焚毀金紙堆殘骸、木質棧板（圖 2、3、4），其餘建築物外觀均完好未受燒，而北面廠房鐵皮牆壁靠中間部分受燒色留有「V」火流痕跡。

(三) 勘查時位於廠區廣場有擺設拜拜香案及貢品，香案前方有大量焚毀金紙堆殘骸並冒出白煙，顯示當時有人於此拜拜及焚毀金紙；檢視北側廠房中間部分鐵皮牆壁受燒留有「V」火流痕跡，低點附近散落潛水衣下腳料、大量焚毀金紙堆殘骸、木質棧板，附近並遺留一條遭燻黑塑膠水管，顯示火災當時有人在此搶救。

圖1 廠區廣場有擺設拜拜香案及貢品，香案前方有大量焚毀金紙堆殘骸，附近並遺留一條遭燻黑塑膠水管

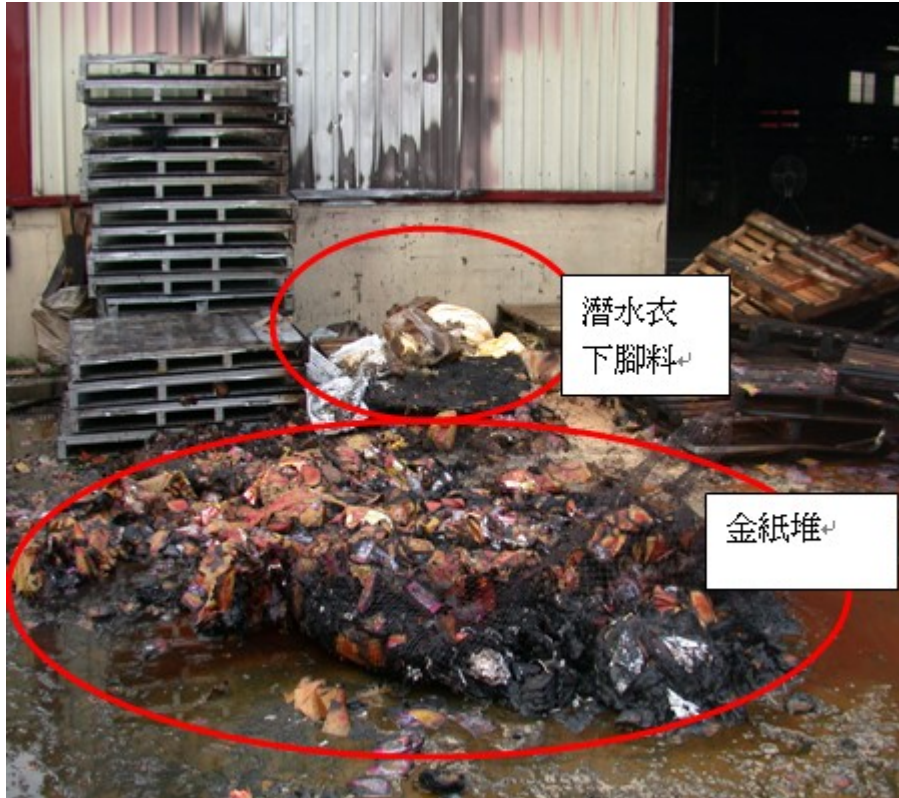
(四) 訪查廠方人員表示位於廠區廣場有擺設拜拜香案及貢品，香案前方有大量焚毀金紙堆，由於焚燒金紙鐵桶容量有限，即於北側廠房外側棧板堆旁另堆積金紙堆，俟鐵桶燒完再逐批倒入繼續燃燒，因時間接近下班時段，而尚有大批金紙未燒，工人急於下班，又未將附近棧板及潛水衣下腳料等易燃物移開，即逕自點燃金紙堆而造成火勢擴大，波及一旁下腳料及木頭棧板，依現場跡證、目擊者所述及附近遺留搶救之塑膠水管，因此研判不排除焚燒大量金紙不慎，

圖2 北側廠房中間部分鐵皮牆壁受燒留有「V」火流痕跡，低點附近散落潛水衣下腳料、大量焚毀金紙堆殘骸、木質棧板

（一）焚燒大量金紙應於空曠處，並有人員及簡易滅火設備（如滅火器、裝滿水之水桶等）警戒為宜，如發現火勢燃燒猛烈可撥水降溫，防止火災發生，燃燒完灰燼亦可以水桶澆熄。

（二）如需焚燒金紙除以不燃容器（金屬桶）盛裝外，應於周圍圈繞鐵片或金屬網，防止焚燒飛灰隨風飄散波及附近可燃物引起火災。
