爆竹煙火燃放不慎起火案例分析

李立成

【火災概要】

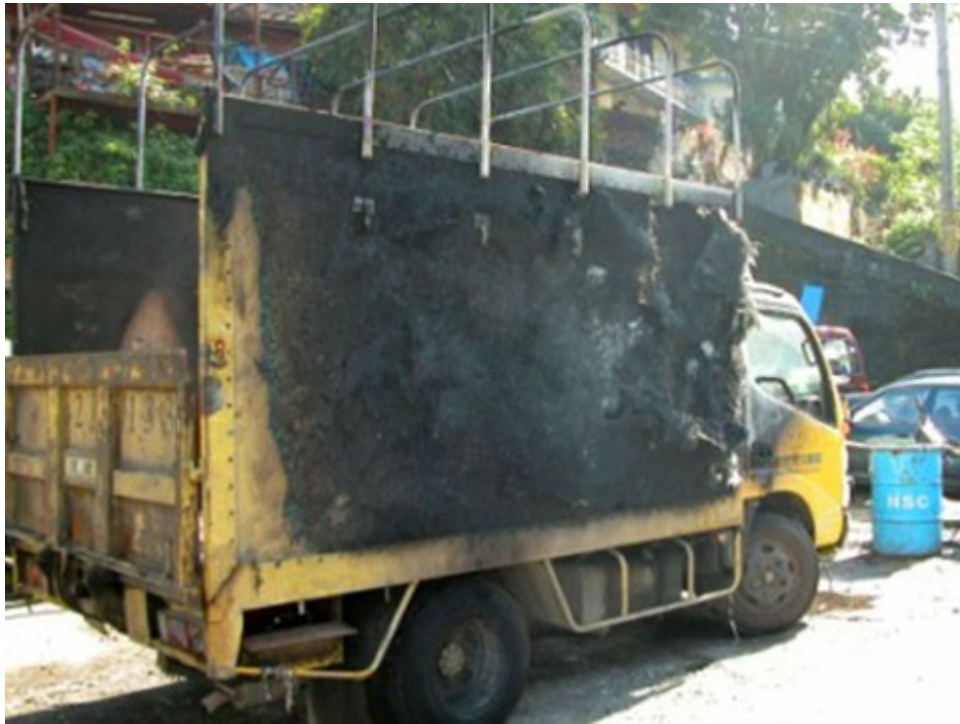
現場燒毀物品有木材堆、全毀廂型車、半毀小貨車。半毀之小貨車車主及時接獲通知將車輛駛離現場，所以火勢未再向東側延燒。據燃燒後狀況，可知半毀車輛以西側燒毀嚴重，全毀車輛以西北側燒毀嚴重，木材堆碳化以東北側燒毀嚴重，研判火流是由木柴堆東北側開始延燒。綜合上述現場研判及報案資料研判木材堆東北側為起火處。

圖 1：半毀車輛右側燒毀嚴重。

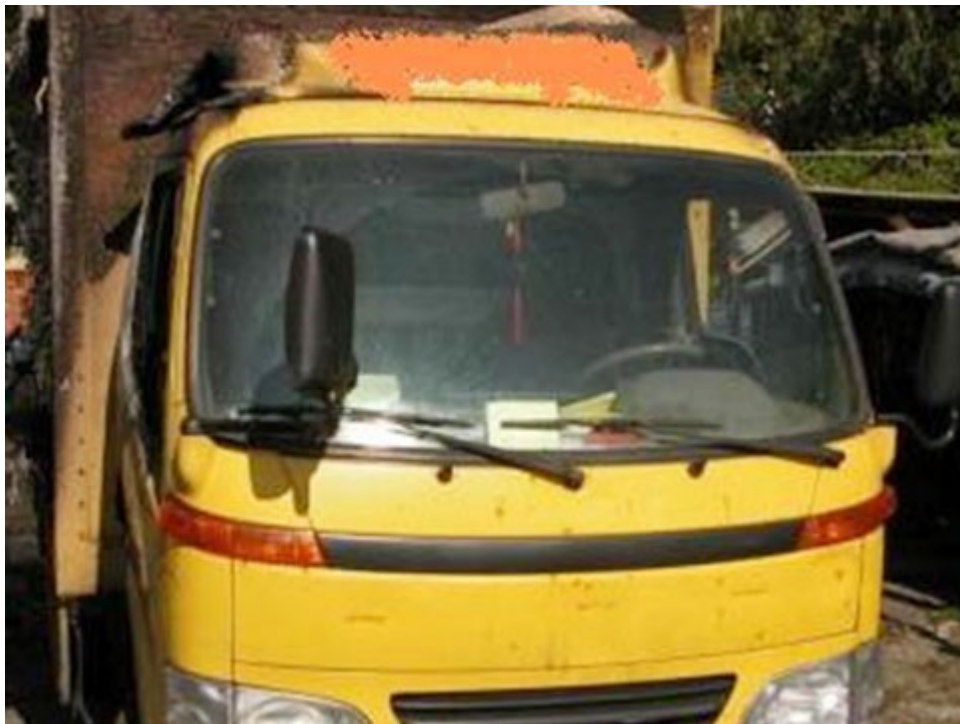
圖 2：半毀車輛右側燒毀嚴重。

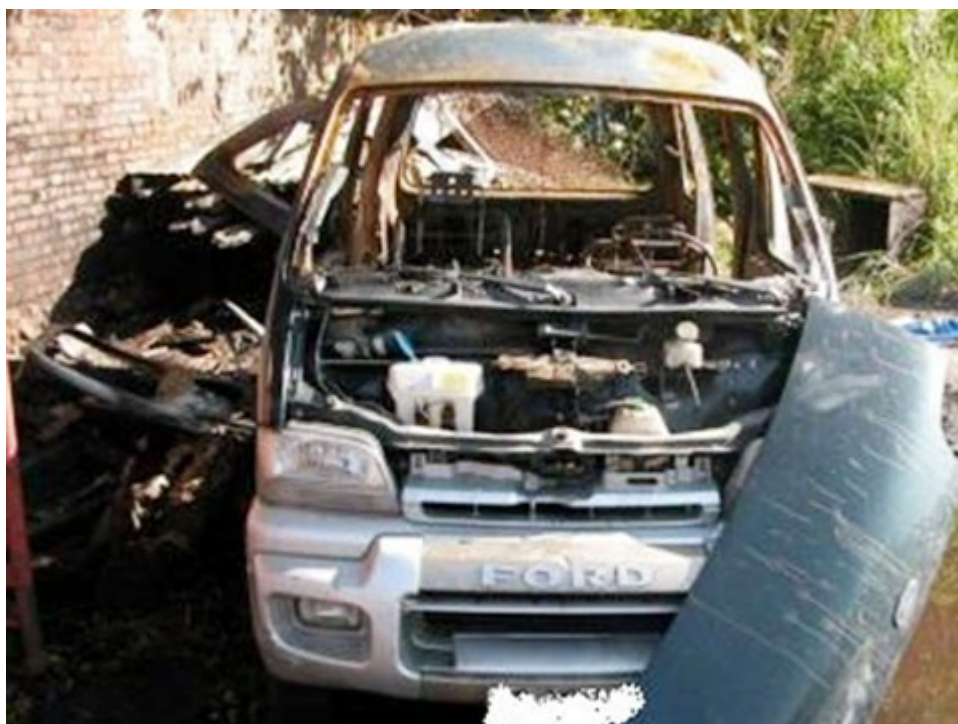
圖 3：全毀車輛後側燒毀嚴重。

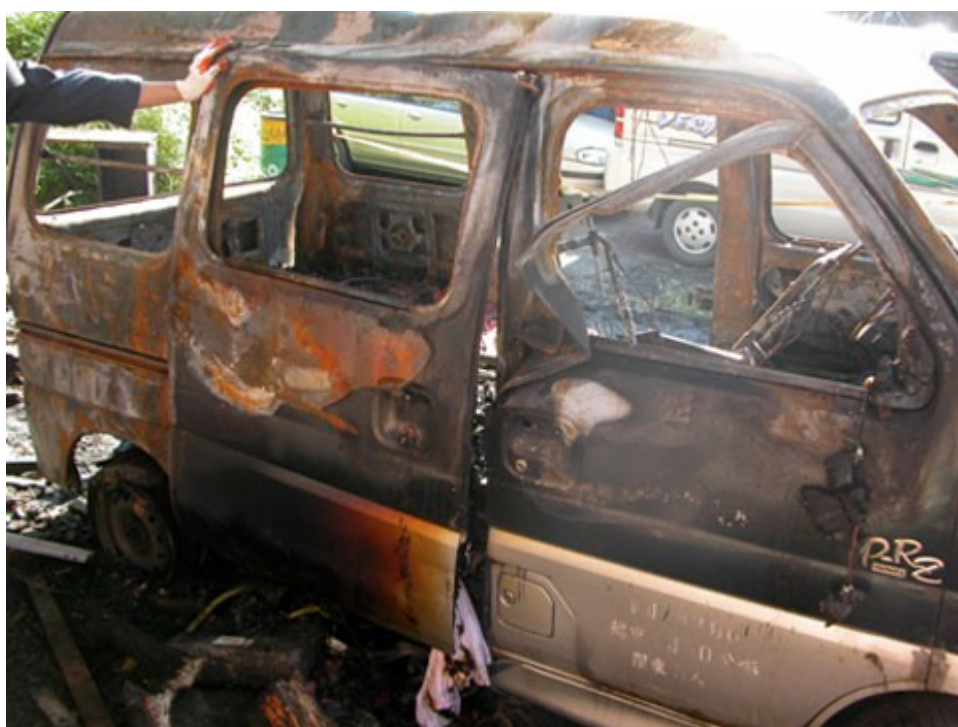
圖 4：全毀車輛右後側燒毀嚴重。

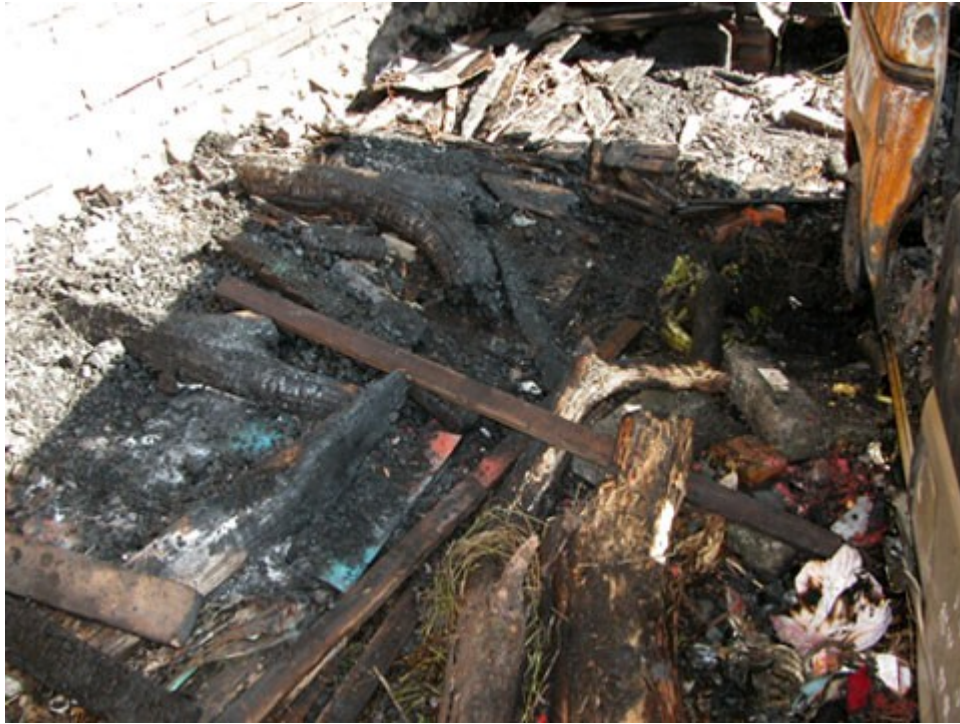
圖 5：全毀車輛右後側木頭燒毀嚴重。

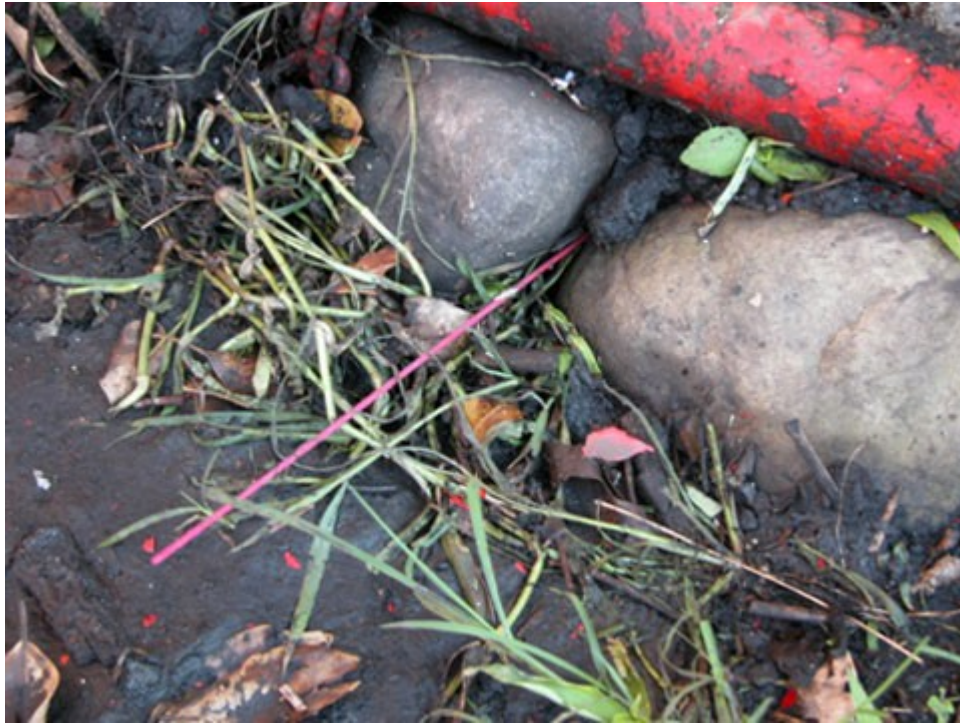
報案人報案時表示先看到木材堆冒煙、起火，且起火時旁邊車輛還未被延燒。據現場救災人員表示，當晚為除夕跨年，且因該處為旅遊景點，有許多民眾及遊客在附近燃放煙火慶祝，調查人員在起火處附近發現民眾燃放過後之爆竹及煙火垃圾。

圖 6：木頭堆旁有冲天炮燃燒痕跡。

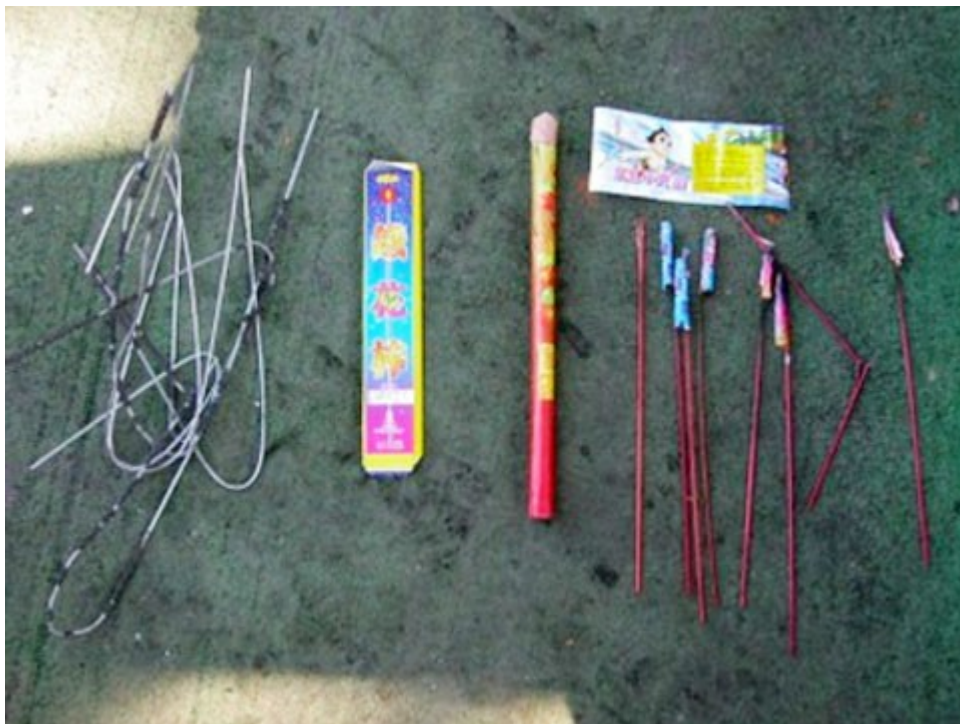
圖 7：起火處遺留爆竹煙火垃圾。
