瓦斯外洩引起火災案例分析

文/圖 林意洲

消防影音新聞台首頁 :: 案例宣導 :: **101年3月份新聞**

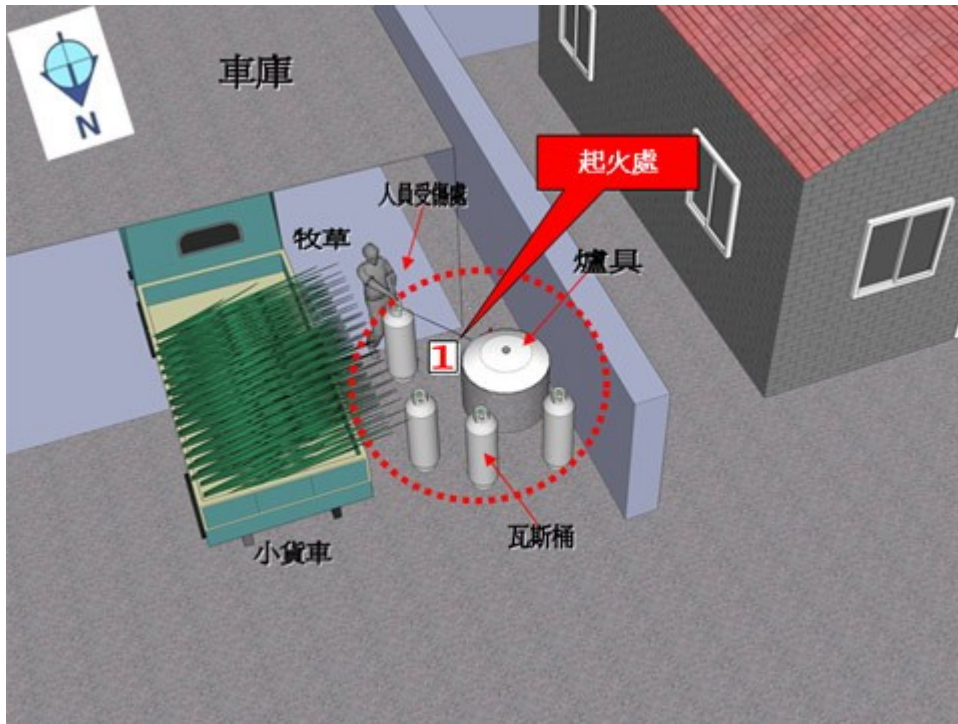
圖 1. 火災現場起物品相關位置圖

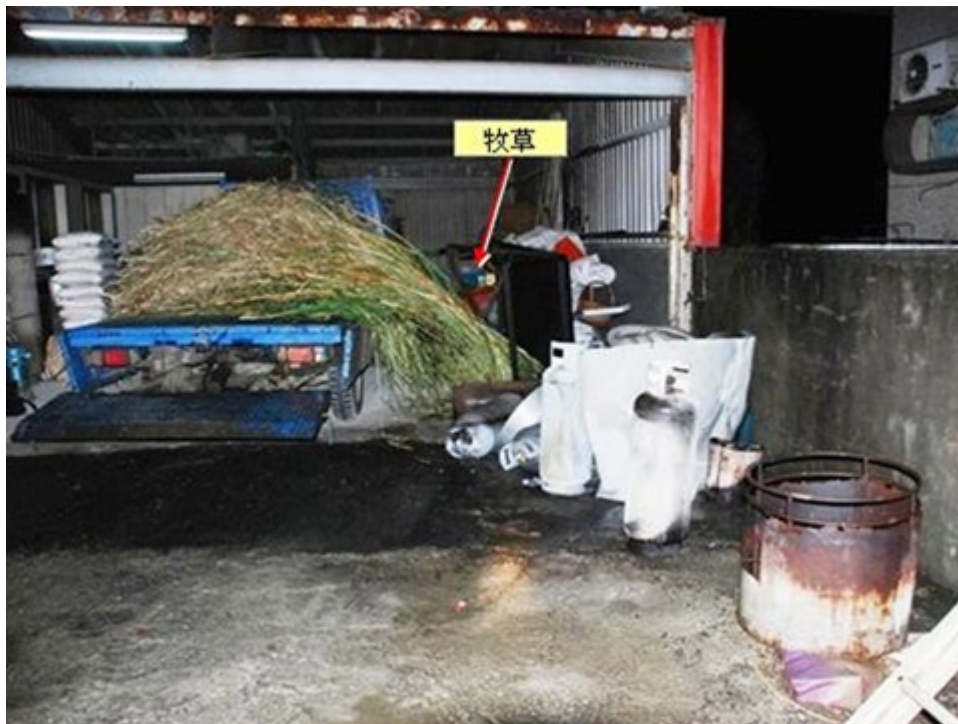
- (一) 火災發生時林姓屋主由倉庫內駕駛貨車預備搬運牧草至牧場飼養羊，當時倉庫旁瓦斯爐具正燃燒開水準備煮食麥片，車輛倒車出門時，聽到車上牧草撞倒旁邊煮食之瓦斯桶倒地聲音，下車欲將瓦斯桶扶正才聽到瓦斯外洩聲音，瞬間發生氣爆，造成雙手受火勢灼傷。
- (二) 消防隊人車抵達現場時，倉庫圍牆傾倒、瓦斯桶正在燃燒，現場聽見瓦斯外洩聲，燃燒範圍約 2 平方公尺，立即出水線順利將火勢熄滅，1 名傷者雙手受火焰灼傷，由救護車送醫救治，現場除倉庫旁爐具及瓦斯桶受火勢燒損外，無波及其他建築物。

圖 2. 倉庫旁瓦斯爐及瓦斯鋼瓶受火勢劇烈燒損

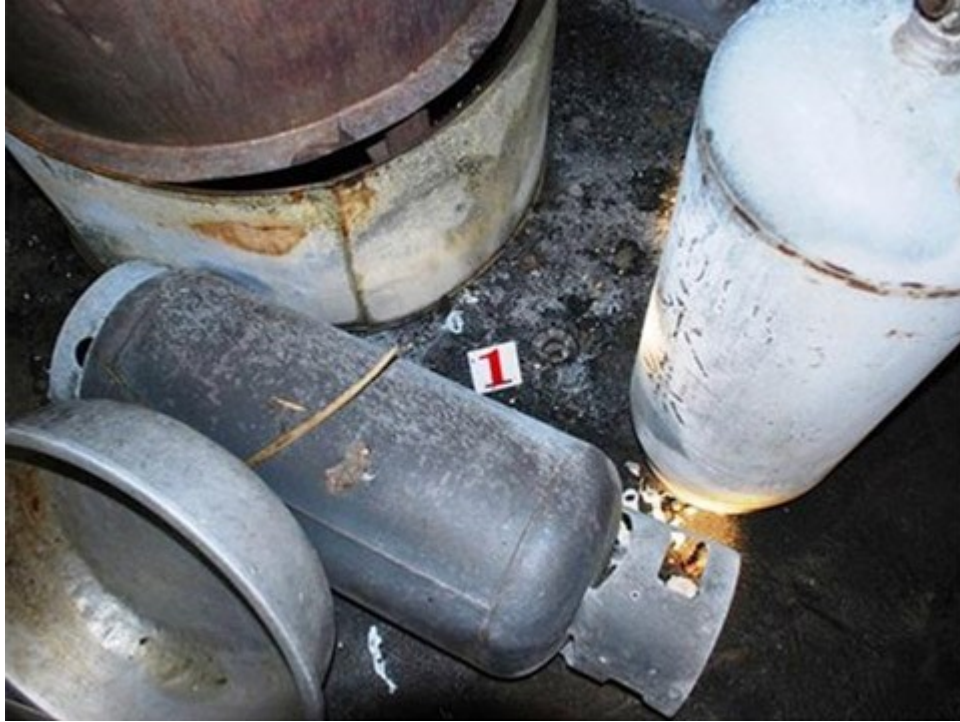
(四) 火災現場瓦斯爐倒臥地面旁，遺留瓦斯開關受火勢燒損掉落於地面，瓦斯鋼瓶上方開關呈現受火勢劇烈燒損情形。消防人員到達現場時，倉庫內停放之小貨車處於發動狀態，由消防人員將引擎關閉，爐具鍋內開水呈現滾燙情形，瓦斯爐具、瓦斯管線呈現受火勢劇烈燒毀情形，使用 UV 燈照射地面並未發現有易燃性促燃劑跡象反應。

圖 3. 勘查瓦斯爐倒臥地面旁遺留瓦斯開關受火勢燒損掉落於地面

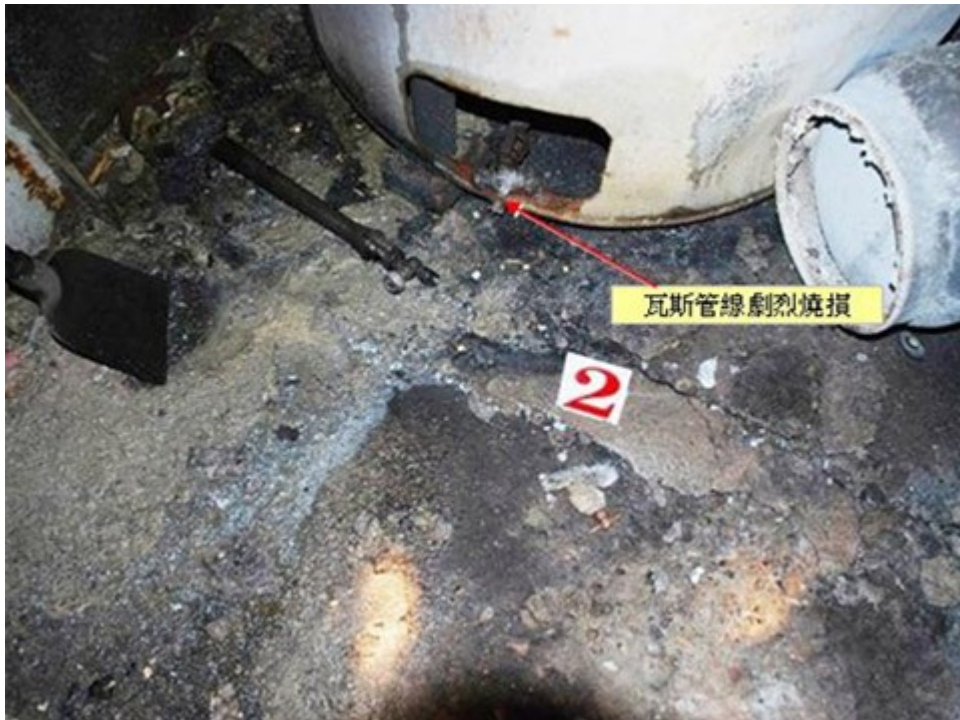
圖 4. 勘查瓦斯爐具，瓦斯管線呈現受火勢劇烈燒毀情形

(二) 連接瓦斯器具與瓦斯桶之間的橡皮軟管應使用專門供瓦斯使用，符合國家標準的軟管，長度勿過長，最好不超過 1 公尺，接頭處應用管夾夾緊，以避免軟管脫落漏氣，如發現老化、龜裂現象，應立即換新。
