太陽光照射水晶球聚光起火案例分析

文／圖 莊增同

【二、火災概要】

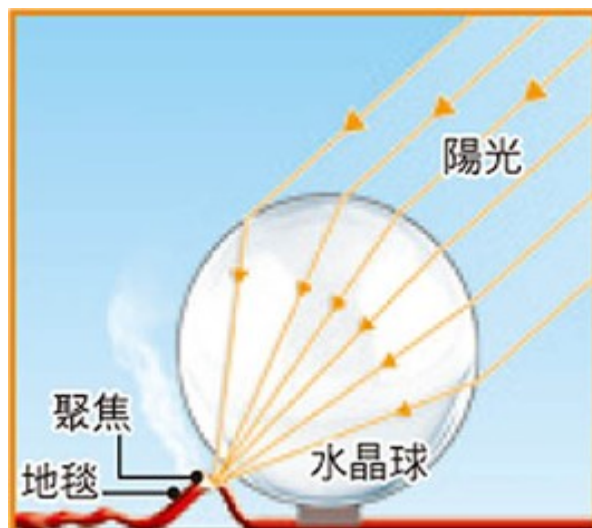
1、有聚焦效果的水晶球，擺在地毯上，經午後陽光照射，在相對位置聚焦，形成高溫引燃地毯。

2、陽光屬平行光，水晶球如凸透鏡，陽光經水晶球聚焦，焦點溫度可將平行光熱增加到一百倍，當時氣溫為 22.9 度 c，聚焦溫度可達攝氏二百多度。

(一) 凸透鏡構造類似東西（水槽、水晶球、玻璃球、保特瓶），勿放置在陽光容易照射的地方，若因受限場地需擺設時，應考慮陽光照射聚光處勿有容易起火之可燃物如紙張、棉製品、塑膠地毯、木材…等，以防聚光處引燃擴大燃燒。

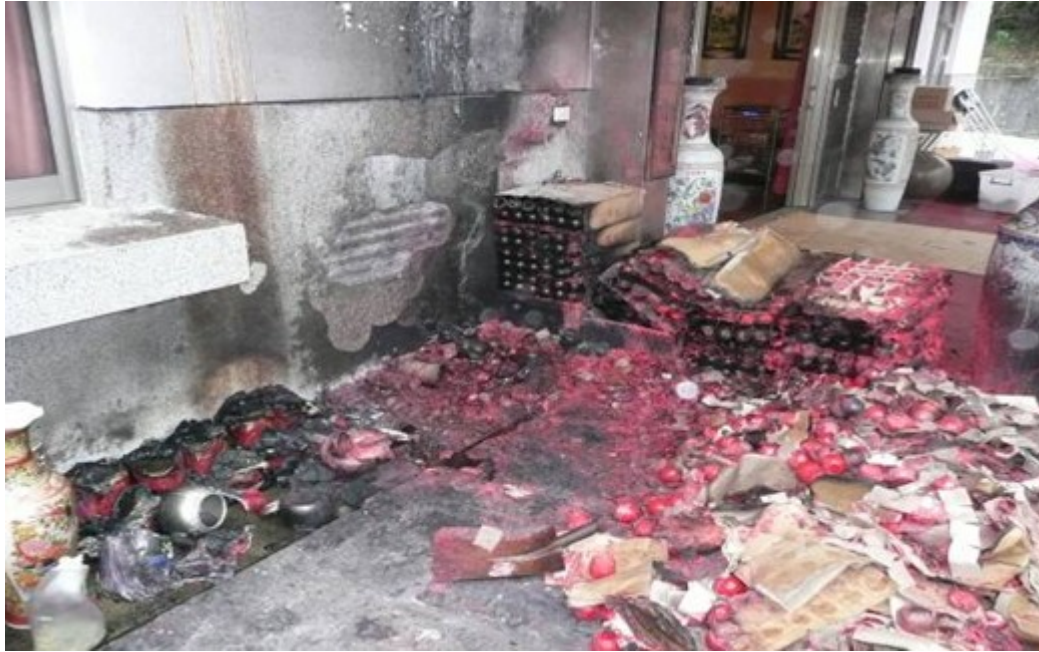
(二) 燒後門亭北側的台面地毯、亭下燭杯箱子及牆邊酥油燒損，成排燭杯箱子是愈往北側碳化燒失愈為嚴重，這顯示火流是來自燭杯箱的北側。

圖1 成排燭杯箱子是愈往北側碳化燒失愈為嚴重，這顯示火流是來自燭杯箱的北側

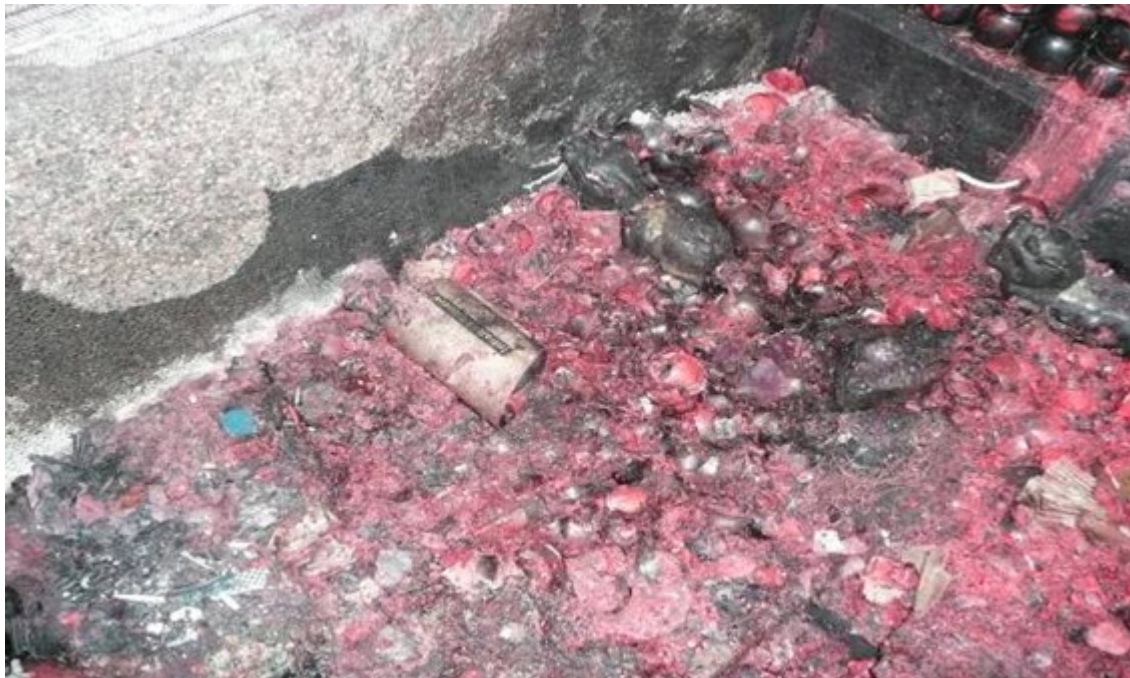
(三) 門亭北側下方燭杯箱與北側牆之間夾角放置的酥油瓶燒失、粉刷牆面部分剝落，牆上監視器鏡頭燒落，監視器無短路，這顯示監視器是被延燒後掉落的。

圖2 門亭北側下方燭杯箱與北側牆之間夾角放置的酥油瓶燒失、粉刷牆面部分剝落，牆上監視器鏡頭燒落，監視器無短路，這顯示監視器是被延燒後掉落

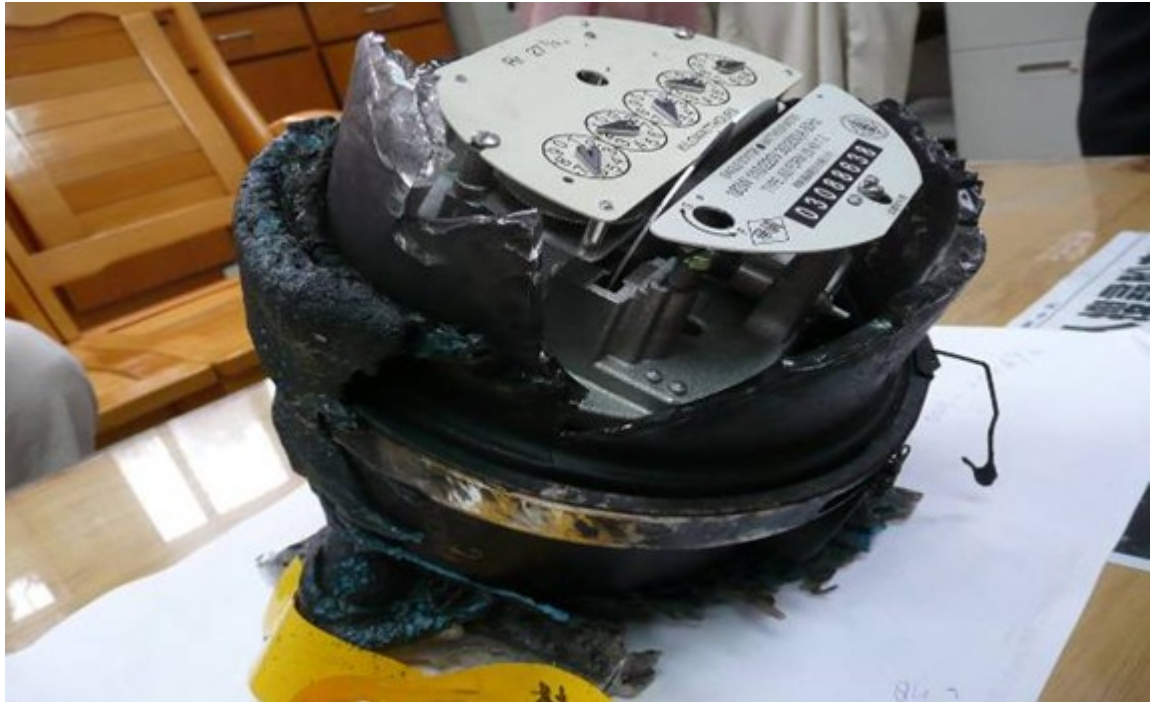
(四) 勘查時燻黑牆面上的電表已換新，經到電力公司鹿谷服務處查看電表燒損情形，發現電表的玻璃面受熱破裂，內部無燻黑，其電路線無短路絕緣披覆無燒痕，這顯示電表是被延燒到的。

(三) 查電力設施造成的起火，通常在靠近起火部位的電路線會有短路痕跡。因為，如果是電線短路起火，那麼電線必然會有短路痕跡，如果是電力轉換的熱能造成起火，那麼靠近起火處的電路會立即被燒到而短路。本案經查被燒損的電力設施，僅有外牆上被燒損的電表及監視器，兩者電路配線均無短路痕跡，這意味電表及監視器是被延燒的，故排除電力起火之因素。

圖3 勘查時熏黑牆面上的電表已換新，經到電力公司鹿谷服務處查看電表燒損情形，發現電表的玻璃面受熱破裂，內部無熏黑，其電路線無短路絕緣披覆無燒痕，顯示電表被延燒到

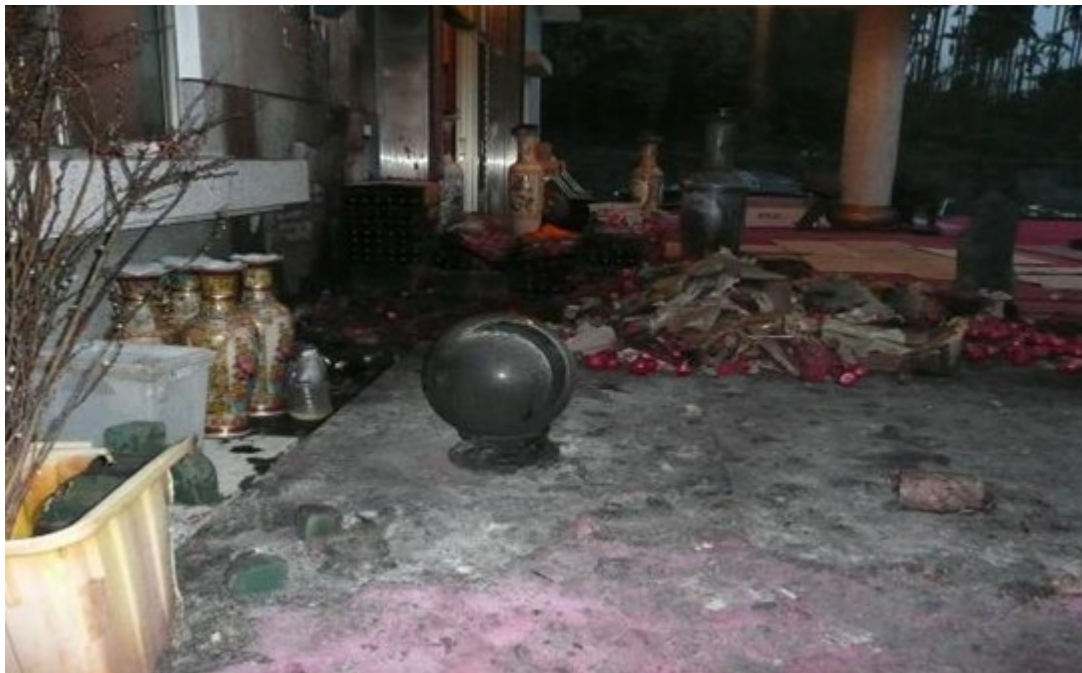
(五) 觀察門亭北側木台面，於地毯燃燒範圍內的北側有一顆直徑 36 公分的水晶球，此水晶球顯得很突兀，因勘查時太陽被雲遮住，無法看出太陽照射到水晶球後光的變化。

圖4 觀察門亭北側木台面，於地毯燃燒範圍內的北側有1顆直徑36公分的水晶球，此水晶球顯得很突兀，因勘查時太陽被雲遮住，無法看出太陽照射到水晶球後光的變化

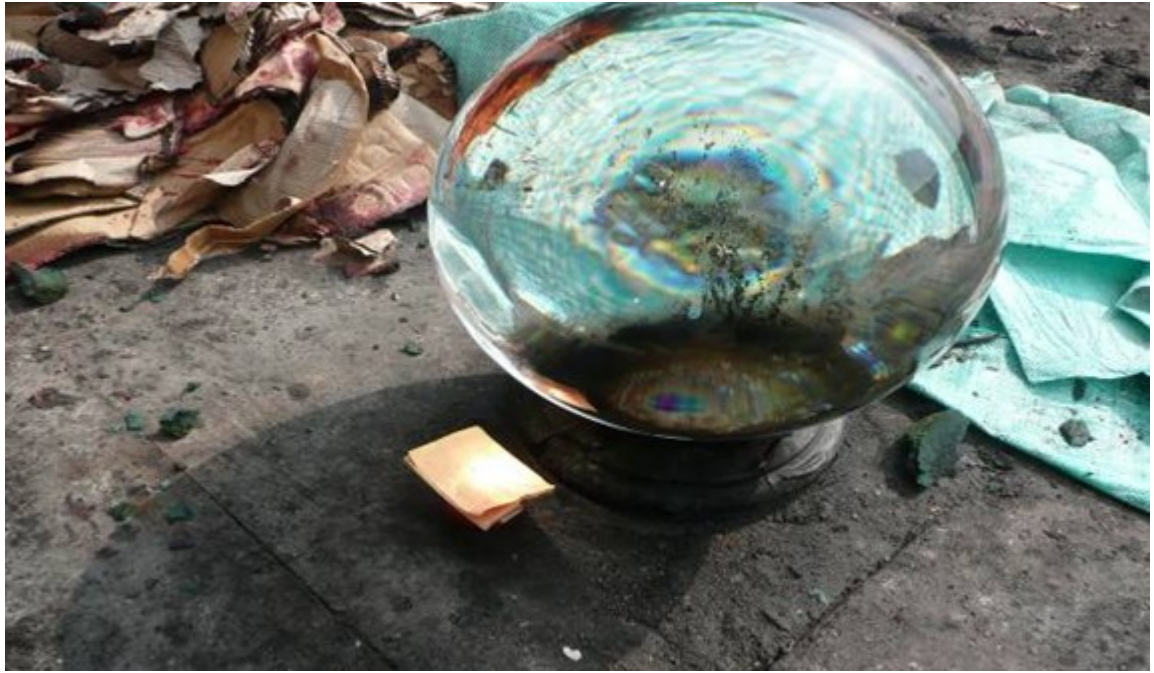
(六) 經選擇晴天起火時段，再次現場勘查，發現太陽照射火場的水晶球後往後方聚光，其焦點距球體約 10 公分，距地面約 5 公分，這顯示地面的聚光部位溫度必定非常高。

圖 5 經選擇晴天起火時段，再次現場勘查，發現太陽照射火場的水晶球後往後方聚光，其焦點距球體約 10 公分，距地面約 5 公分，這顯示地面的聚光部位溫度非常高

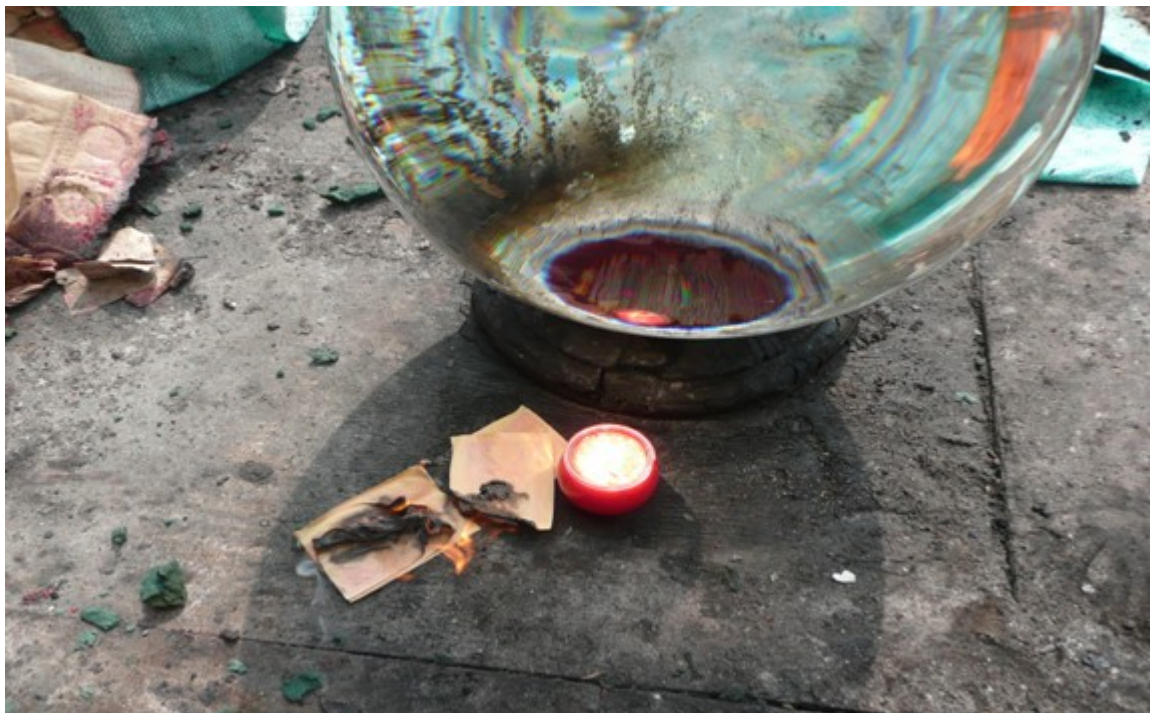
(七) 經使用金紙靠進聚光位置測試，約 10 秒鐘聚光部位的金紙就起無燄燃燒，冷熱空氣開始對流，金紙被對流（風一張張吹起），突然在 1 分鐘內，被吹起金紙即起火燃燒。

圖 6 經使用金紙靠進聚光位置測試，約 10 秒鐘聚光部位的金紙就起無燄燃燒，冷熱空氣開始對流，金紙被對流（風一張張吹起，突然在 1 分鐘內，被吹起金紙即起火燃燒

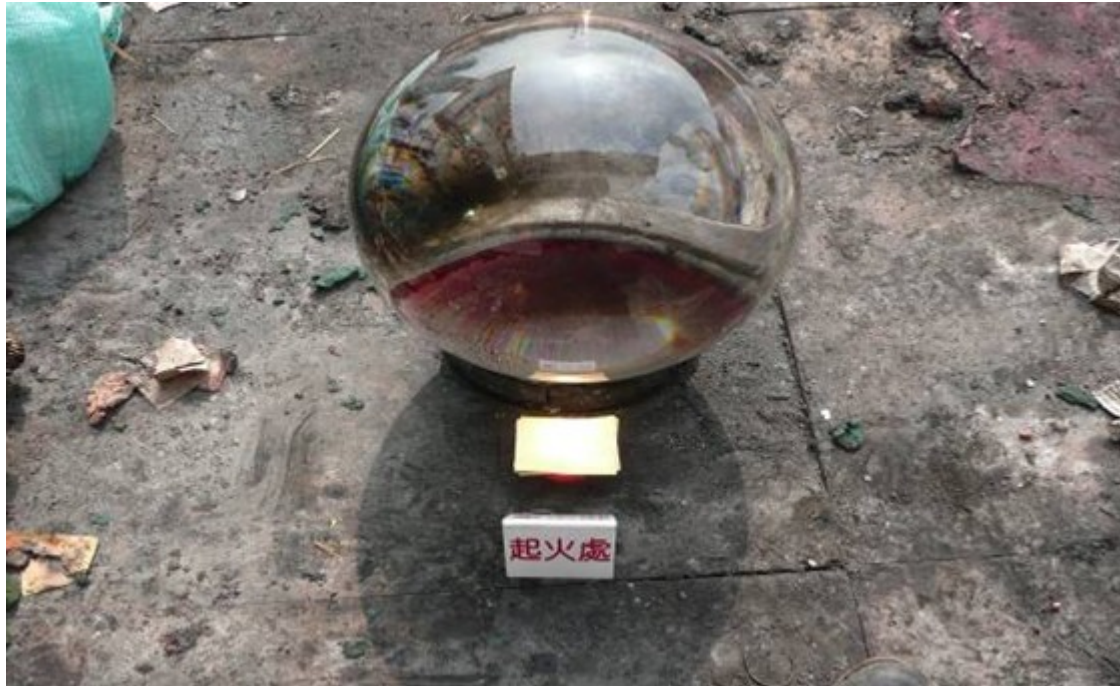
(八) 水晶球是兩個多月前自屋內搬出，就放置在被燒位置。房屋是坐東北朝西南，水晶球位置在門亭北側，所以日間約下午 2 時以前，太陽被房屋擋住照不到水晶球，這顯示火警時太陽才照到水晶球不久。

圖7 水晶球是兩個多月前自屋內搬出，就放置在被燒位置。房屋是坐東北朝西南，水晶球位置在門亭北側，所以日間約下午2時以前，太陽被房屋擋住照不到水晶球，這顯示火警時太陽才照到水晶球不久

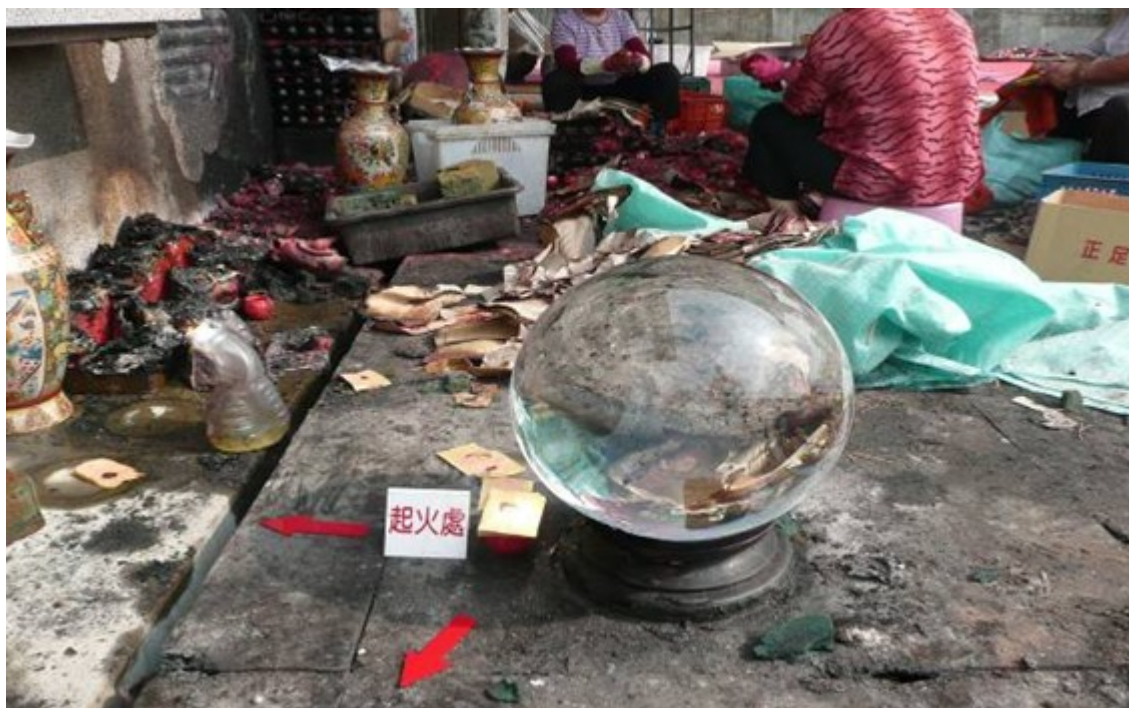
(九) 下午 2 時 50 分再次試驗太陽照射水晶球時，陽光聚焦處的金紙不久即冒煙，又聚光部位的夾板台面碳化明顯較深，這顯示起火前聚光部位的夾板面，就已被聚光熱碳化一段時日。

(四) 查火場被燒的水晶球，約兩個多月前冬至時才搬到屋外，冬至後太陽回照北半球，所以太陽每天午後往前提早照到水晶球，陽光照射水晶球後的聚焦點亦越來越靠近地面。又查火警當日起火時段陽光普照，燃燒木板台上的水晶球才開始被太陽照到不久，此時太陽照射水晶球後的聚焦點離地面僅約 5 公分。經用一疊金紙靠近太陽照射水晶球後的聚焦點部位測試，金紙於 1 分鐘內即碳化冒煙起火燃燒。經查當天午後氣溫約攝氏 23 到 25 度，聚酯類塑膠地毯燃熱分解溫度約攝氏 230 度。故綜合以上研判，起火原因應是太陽照射水晶球後折射聚光，致高溫聚光熱引燃台面的塑膠地毯釀成火災之可能性較大。

圖8 下午2時50分再次試驗太陽照射水晶球時，陽光聚焦處的金紙不久即冒煙，又聚光部位的夾板台面碳化明顯較深，這顯示起火前聚光部位的夾板面，就已被聚光熱碳化一段時日
