# 危險物品混合爆炸案例

文/圖 曾瓊萱

消防影音新聞台首頁 :: 案例宣導 :: **100年4月份新聞**

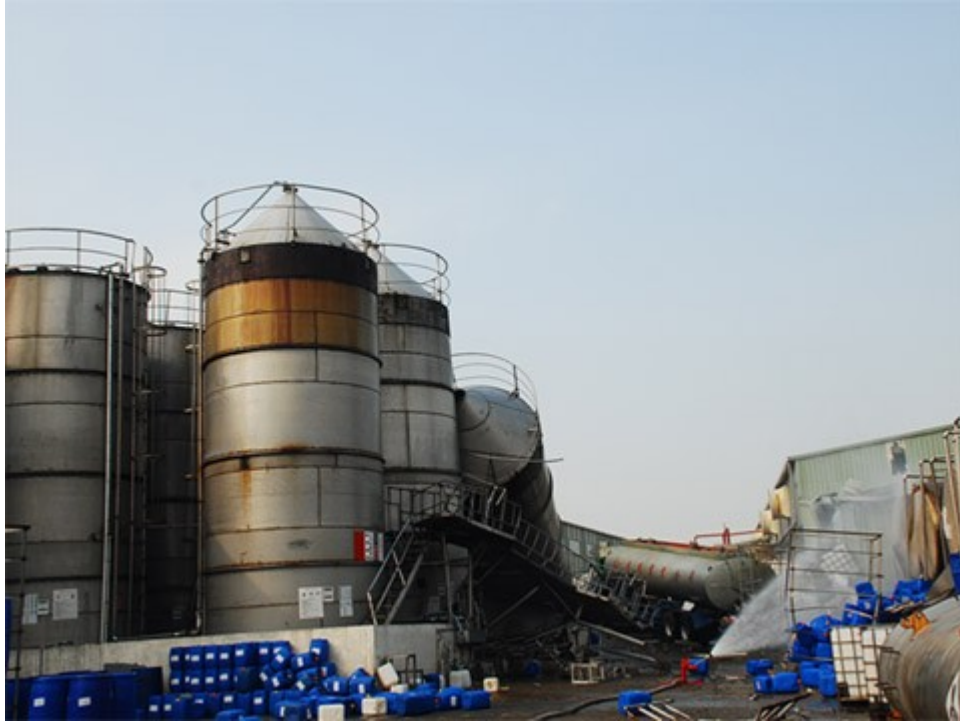
圖 1. 現場位於室外儲槽區

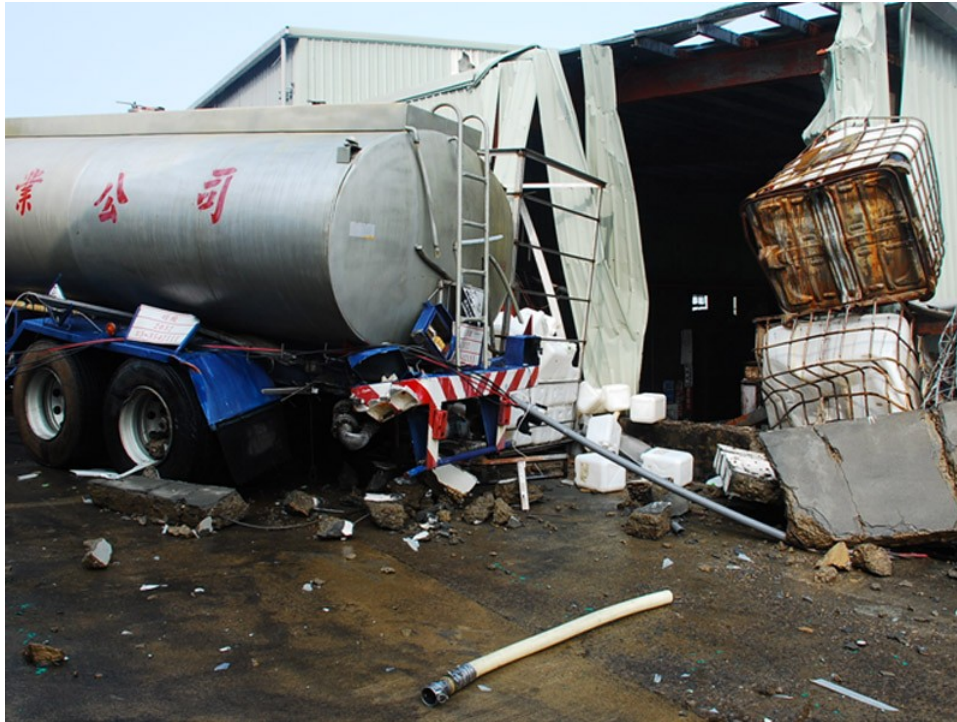
現場室外儲槽區之儲槽及槽車均有爆損情形，槽車旁有灌裝時連接之管路，管路有遭拉扯、斷裂痕跡。儲槽區之甲酸槽已炸飛至距離廠區 300 公尺外，儲槽嚴重爆損，無燃燒情形。

圖 2. 槽車處之管路有斷裂情形

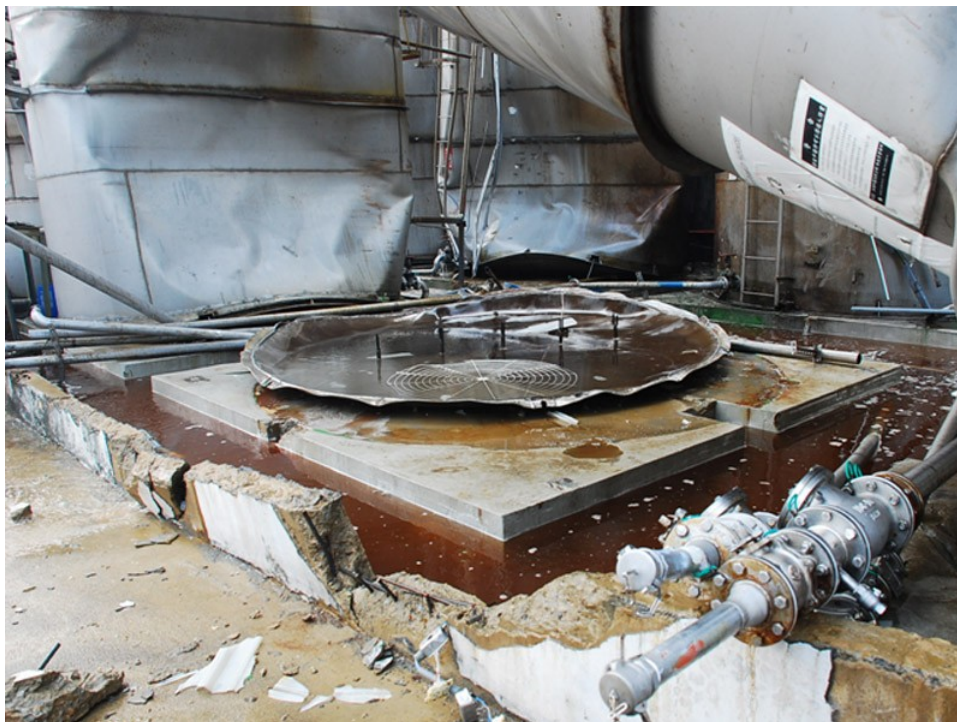
圖 3. 儲藏區之甲酸槽已炸飛

此案係為槽車司機誤將硝酸灌入裝有甲酸之儲槽內，造成甲酸與硝酸產生劇烈之反應，生成二氧化氮等氣體，並釋出大量熱量。

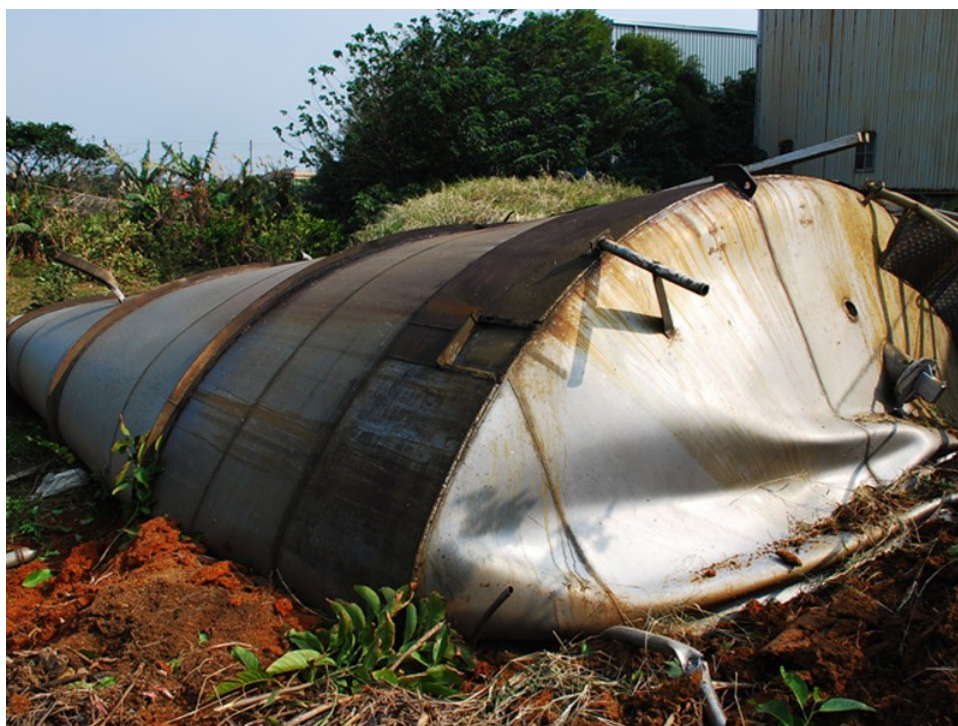
因此，研判事故原因為危險物品（甲酸與硝酸）混合引爆，雖未產生燃燒情形，但劇烈反應所生成之氣體與熱量，並將儲槽炸飛至300公尺外，造成現場人員之嚴重傷害，其危險程度不容小覷。

圖 4. 甲酸儲槽炸飛至 300 公尺外

（一）灌裝作業之管理：儲槽如需灌裝危險物品時，廠方應依規定指派熟悉廠區各儲槽配置之人員引導槽車司機進行灌裝作業，並應全程陪同，不可擅自離開；灌裝時亦應確認管路位置，同時注意接地等安全事項。

（三）清楚之標示：各儲槽之槽體及管路應有清楚之標示，載明儲存液體之種類、名稱及危害性等資訊。
