# 活性炭蓄積熱起火案例分析

文／圖：李立成

## [火災概要]

- 一、發生日期：95 年 6 月 21 日上午 9 時。
- 二、發生地點：新竹縣芎林鄉。
- 三、起火原因：活性炭過熱起火。
- 四、燃燒物件：活性炭過濾塔內起火。

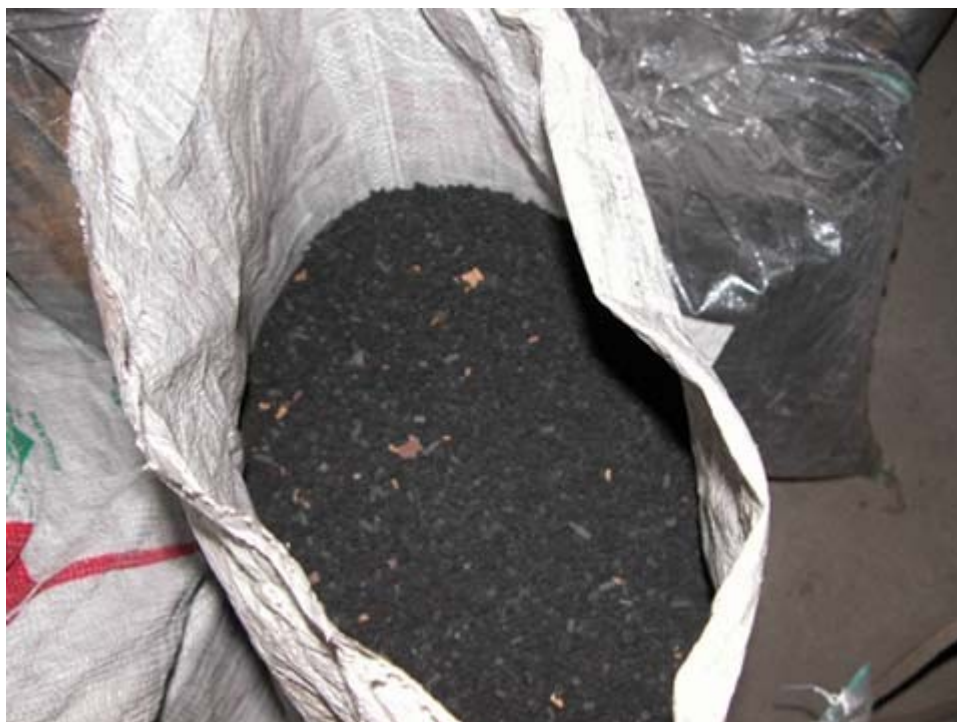
圖 1：正常活性炭顆粒。

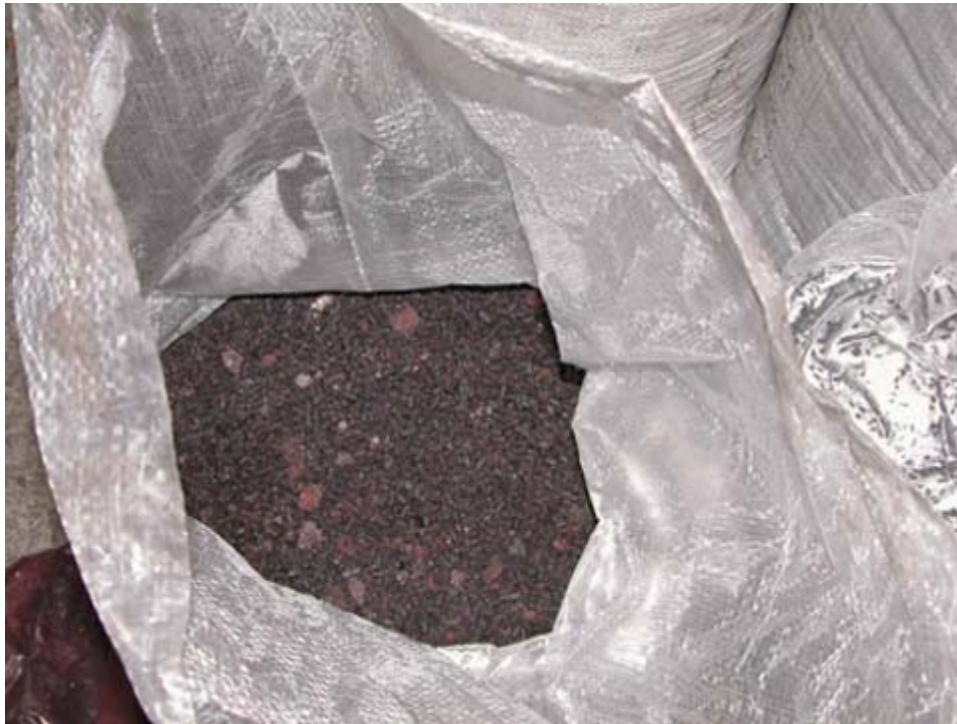
活性炭吸附塔內部共規劃 3 層空間，頂端為氣體出口、上層及中層濾網放置活性炭、下層為氣體入口。有機揮發物從下方進入吸附塔，經過 2 層活性炭，再從頂端排氣孔排出。本案受燒最嚴重範圍在吸附塔的第 1 段活性炭的中心位置，可知熱源係由活性炭內部產生，而非活性炭外部。

圖 2：燃燒後活性炭顆粒。

利用活性炭吸附時為放熱反應（吸附熱），尤其當活性炭是新品時，其吸附能力越大，也越容易形成高溫。由於吸附熱的蓄積，加上活性炭本身為可燃物，易因過熱起火自燃。因此可歸納活性炭的燃燒特徵與調查要領如下：

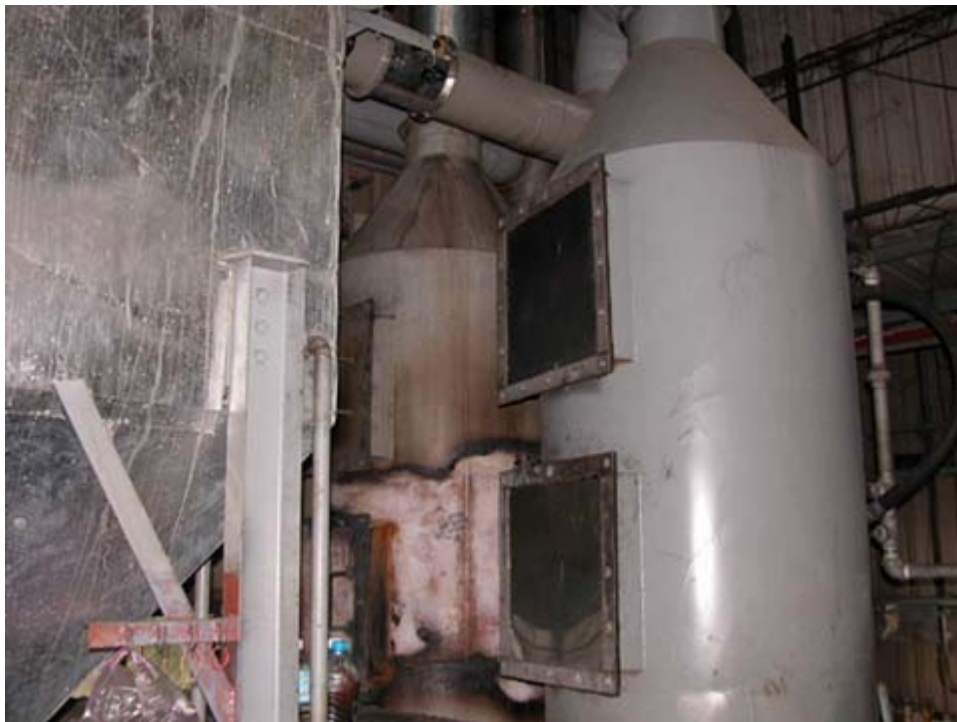
現場勘查起火廠房外觀無燒痕、廠房內部原料儲存槽、薄膜蒸餾設備、離心過濾塔、成品儲存槽及水洗槽均未受燒，由外觀發現僅吸附塔之中層因活性炭受燒而變色泛白、生鏽泛黃。將內部燃燒過活性炭移除後，發現底盤鐵網以中心部受燒嚴重，周圍輕微。

圖 3：左側為活性炭吸附塔。

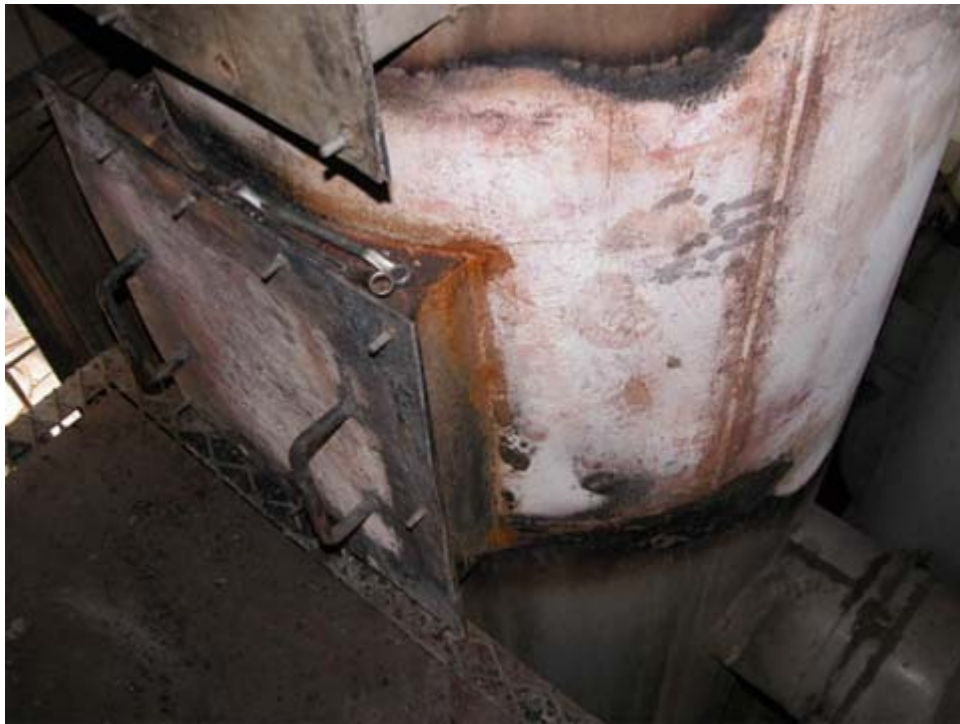
圖 4：圖 3 近拍，吸附塔置入孔。

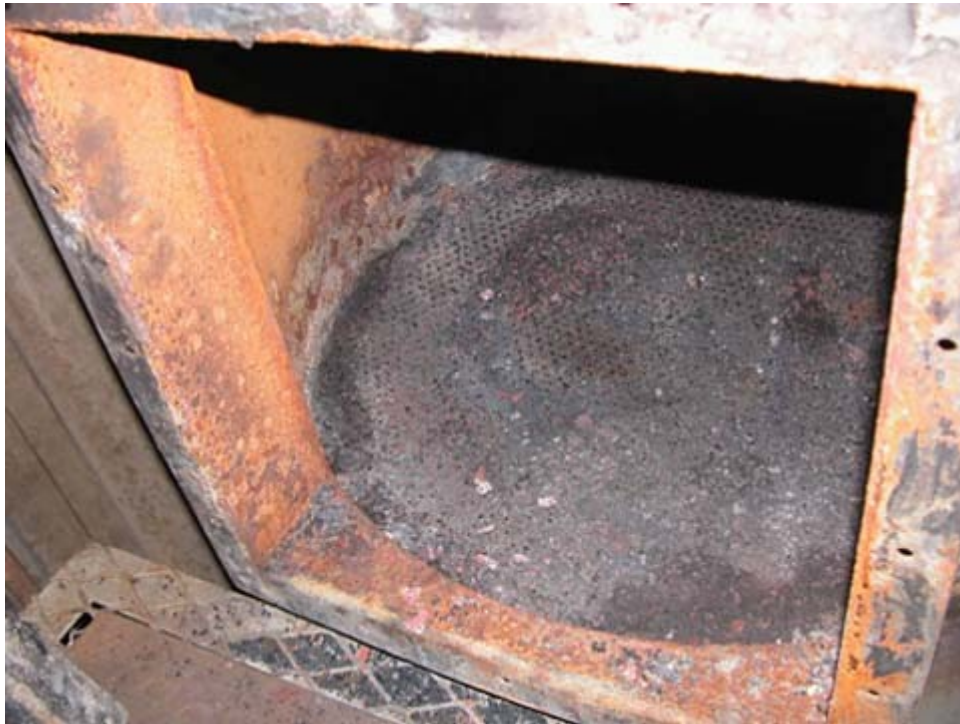
綜合研判起火建築物作業區活性炭吸附塔受燒，而活性炭前端薄膜蒸發器及後端水洗塔均未受影響，僅活性炭吸附塔中層受燒嚴重，而中層網狀底盤以中心部受燒最嚴重。

圖 5：活性炭置入孔開啟後鐵網受燒情形。

- 一、加強員工訓練：對於活性炭的使用，員工應有起火危險的基本認識，並瞭解起火後如何應變。
- 二、訂定作業流程：訂定活性炭作業流程，並針對其吸附品質（回收品）、使用量、置入時間及溫度環境確實管制。
- 三、加強安全控管：定時派員巡視活性炭吸附塔是否有冒煙、昇溫異狀，下班後停止風扇運轉，降低活性炭氧化速度。
