停車場上方黑色遮光網起火燃燒案例分析

文/圖 陳國興

(104年1月15日)

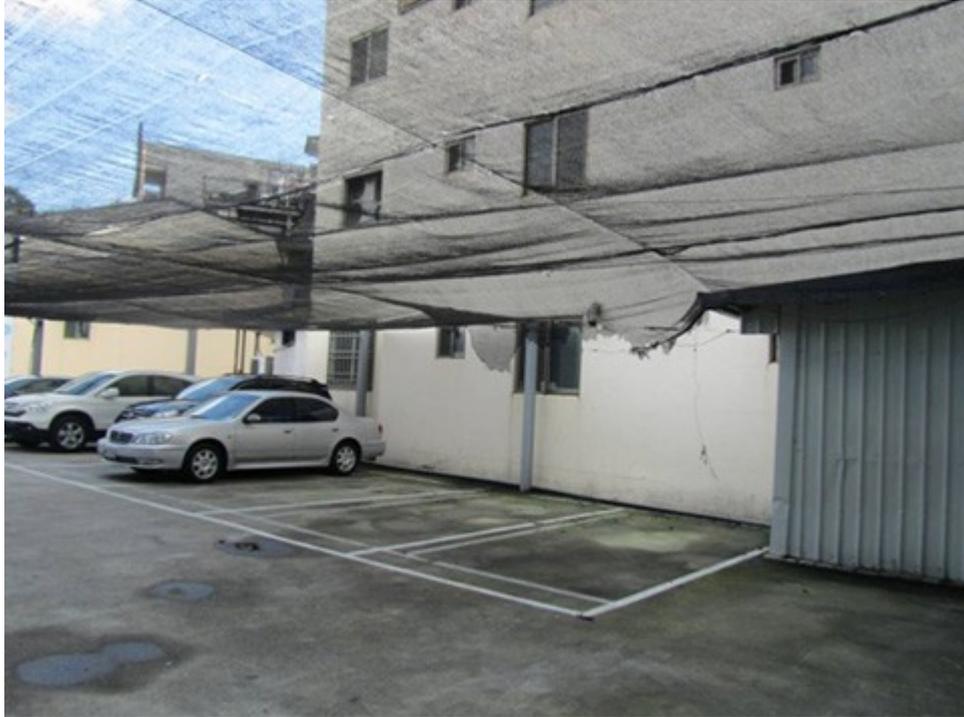
- (一) 本案火災因黑色遮光網受燒燒熔的殘留物滴落下方停車的車輛，造成下方福斯及本田2輛休旅車車身污損，無造成人員傷亡。
- (二) 消防人員抵達火場時，僅發現紅色火舌從停車場北側監控室旁黑色遮光網竄出，根據燃燒黑色遮光網約2個停車格面積及現場監視錄影資料，研判起火處應是停車場北側監控室旁的黑色遮光網。

觀察開放式停車場黑色遮光網，僅靠近北側監控室旁的黑網受火勢燒毀約2個停車格的面積，其餘均完好未受燒。

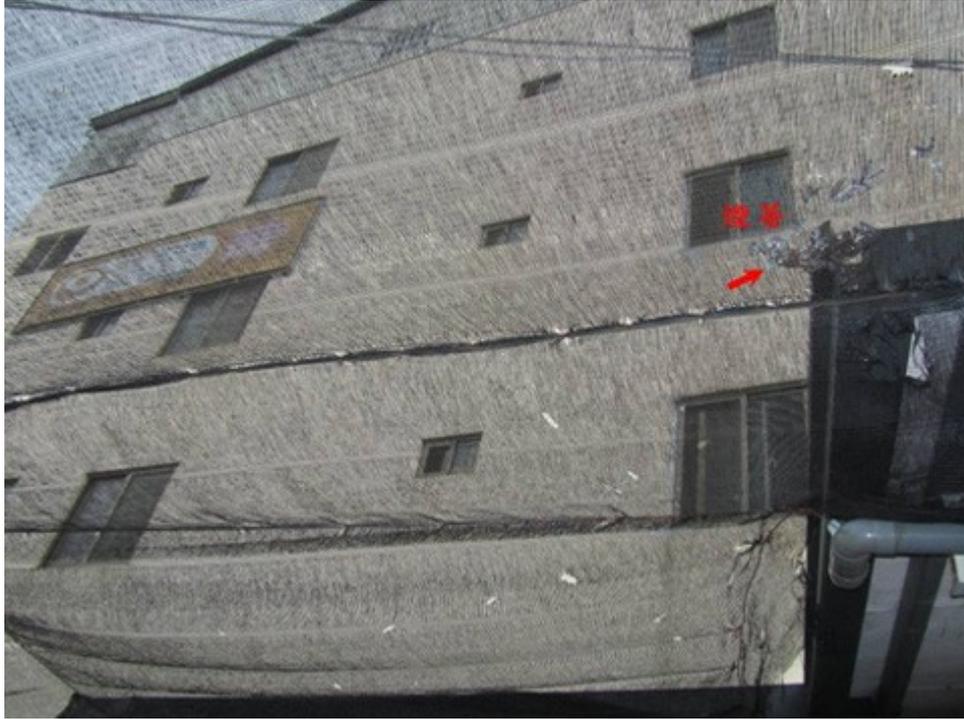
（二）火災調查人員觀察起火處北側監控室旁的黑色遮光網，在下方停車的地面上，發現有任意丟棄的煙蒂及黑色遮光網燒熔的殘留物，且在監控室旁未受燒的黑色遮光網上面發現有許多任意丟棄的煙蒂。

（三）綜合上述分析研判，起火原因應是有人抽煙後隨意丟棄，煙蒂遺留在黑色遮光網上而引起火災的可能性較大。

勘查開放式停車場起火處北側監控室旁未受燒的黑色遮光網上面，發現有許多任意丟棄的煙蒂。

- （一）對於緊鄰有搭建黑色遮光網停車場的住戶，應加強實施防火宣導，以避免住戶因行為不慎、任意丟棄煙蒂而遺留火種發生火災。
- （二）搭建黑色遮光網的停車場，對於附近住戶應加強宣導，勿燃放爆竹煙火，以防止其煙火餘燼引燃黑色遮光網而致災。
