# 桶底閥洩漏釀成火災案例分析

文/圖 洪文卿

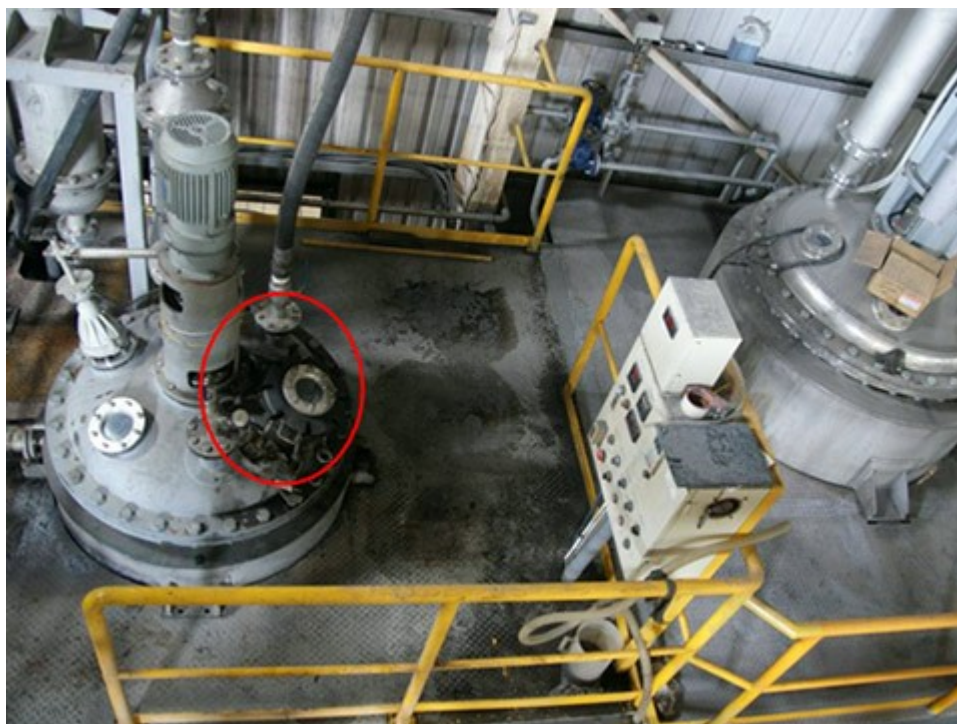
圖1：由高處勘查作業區受燒情形，發現反應槽體頂蓋輕微受燻黑

(二) 由高處勘查作業區受燒情形，發現反應槽體頂蓋輕微受燻黑，其餘周遭設備均完好未受燒，火勢僅侷限於反應槽部分（圖 1）。

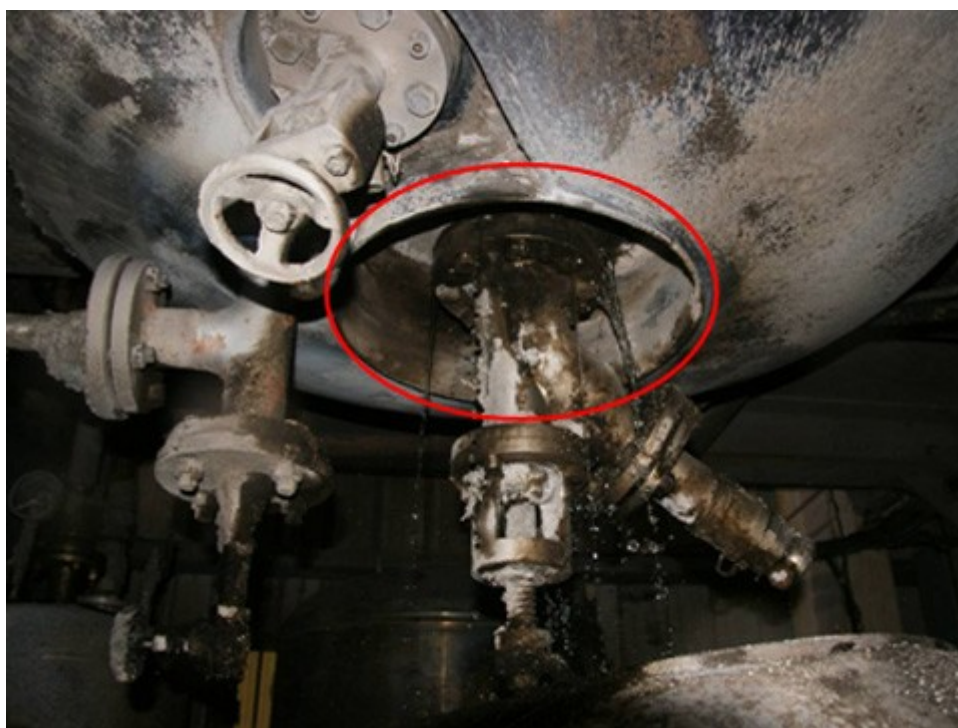
(三) 勘查反應槽底部發現桶底閥、旁邊熱媒油管線及下方承接原料白鐵桶，均有洩漏噴濺燃燒痕跡，顯示火流來自桶底閥附近。

(四) 現場進行測漏實驗，自反應器頂蓋倒水，發現桶底閥法蘭處有大量水洩漏，卸下桶底閥發現法蘭處有受燒變色痕跡，其密封之墊片受燒失，顯示該處為洩漏處，與現場操作人員所述相吻合。

圖 2：反應槽底部桶底閥、旁邊熱媒油管線及下方承接原料白鐵桶均有洩漏噴濺燃燒痕跡

(三) 經現場進行測漏實驗，自反應器頂蓋倒水，發現桶底閥法蘭處有大量水洩漏，卸下桶底閥發現法蘭處有受燒變色痕跡，其密封之墊片受燒失，顯示該處為洩漏點與現場操作人員所述吻合，當外洩矽油噴出後，遇加熱之熱媒油管（270°C）立即竄出火焰並擴大燃燒；依現場燃燒後狀況及現場目擊者敘述，研判本案係以矽油洩漏接觸到高溫熱媒油管線再引起火災之可能性較大。

(一) 老舊管線應進行汰換，避免腐蝕破管造成洩漏釀成災害，平時應落實管線維護保養，定期檢測並留下檢查紀錄，便於追縱使用年限及更換頻率。

(二) 密封墊片不可重複使用，因使用過之墊片已造成表面有壓痕不平整，如重複使用造成墊片無法完全貼合法蘭面，易造成內容物外洩；另墊片材質有其使用年限應定期更新，防止滴漏情形發生。

(三) 切勿為降低營運成本而使用非原廠或中古整修零件進行維修更換。

(四) 加強員工在職訓練，提高風險管理觀念，並於現場裝設監控設備及偵測器，以於事故發生時能立即快速反應，防止災害擴大。
