# 聚氯乙烯資源回收廠自（復）燃起火案例分析

文圖/黃俊翰

## [火災概要]

- 〈一〉發生時間：95年3月31日。
- 〈二〉發生地點：南投市工業路○號○○企業股份有限公司工廠。
- 〈三〉起火原因：可燃物自（復）燃引起。
- 〈四〉燃燒物件：大門內編號1鋼柱旁附近工字鋼骨柱及天花板鐵架樑受火延燒變色反白，其旁割切機前端受火延燒變色反白，附近管路被覆受火延燒燒失，附近置放之裝袋成品受火延燒袋身燒損，其內塑膠粒碳化。

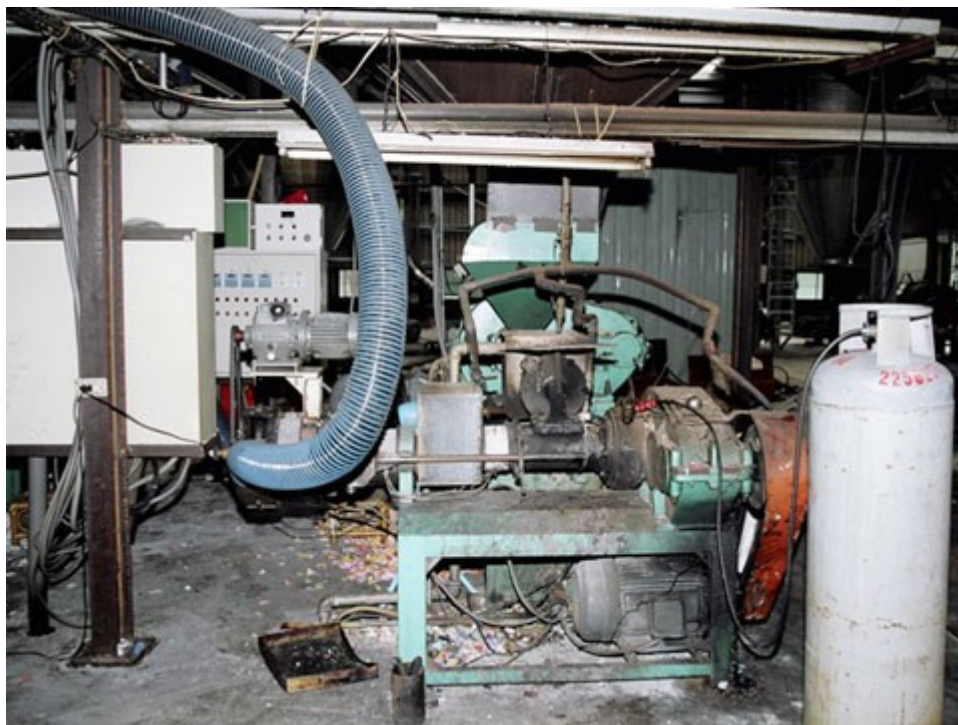
圖 1：壓出機利用桶裝瓦斯燃料燃燒產生高熱，將洩料熱熔融，並產生塑膠粒結塊物。

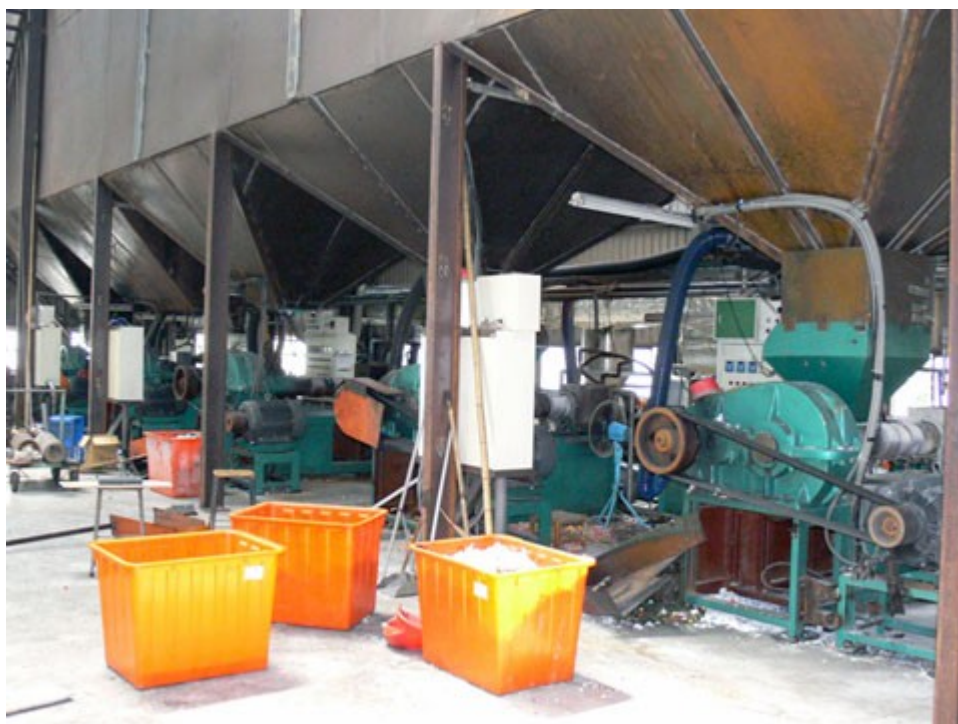
圖 2：員工將結塊物從壓出機舀起放置在橘色塑膠桶內並澆冷水冷卻結塊物。

(一) 該工廠利用桶裝瓦斯燃燒產生高熱將壓出機洩料熱熔，壓出機在製作塑膠成品時，會產生塑膠粒結塊物，通常員工會將結塊物從壓出機舀起放置在橘色塑膠桶內並澆冷水澆熄塑膠粒結塊物，惟舀起之塑膠粒結塊物屬深層燃燒，

除應用水澆至熄滅，且水面應蓋過塑膠粒結塊物，方能將深層餘溫徹底熄滅。

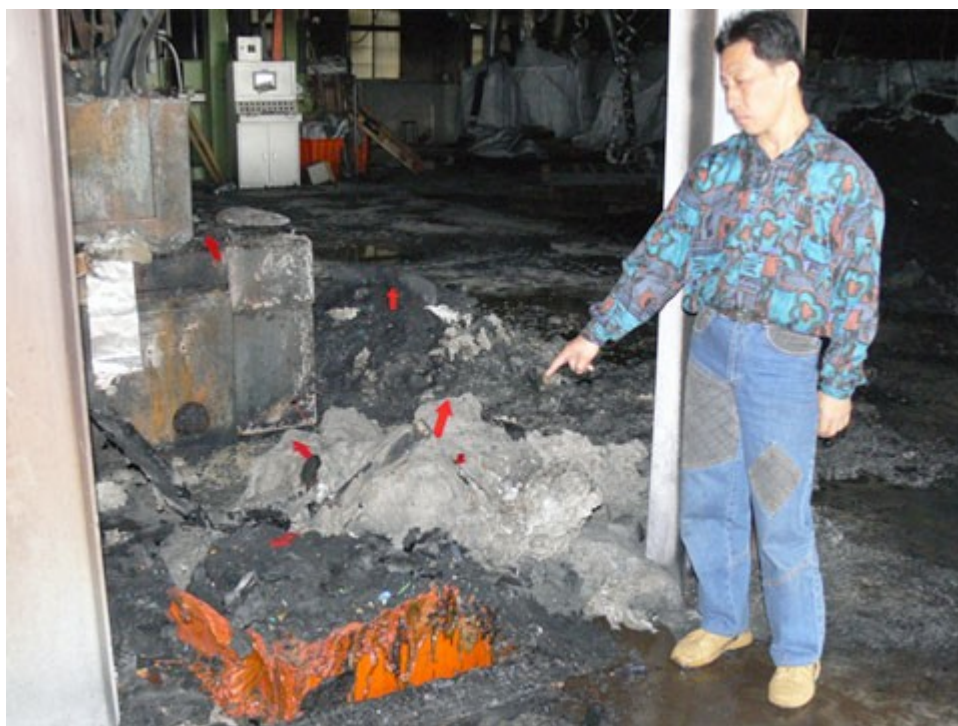
工廠 1 樓大門內編號 1 鋼柱旁橘色塑膠桶內塑膠粒結塊物蓄熱後起火燃燒，造成大門內編號 1 鋼柱旁附近工字鋼骨柱及天花板鐵架樑受火延燒變色反白，其旁割切機前端受火延燒變色反白，附近管路被覆受火延燒燒損燒失及附近置之裝袋成品受火延燒袋身燒損，其內部成品深層嚴重碳化。

圖 3：橘色塑膠桶燒毀，其內裝塑膠粒結塊物嚴重碳化。

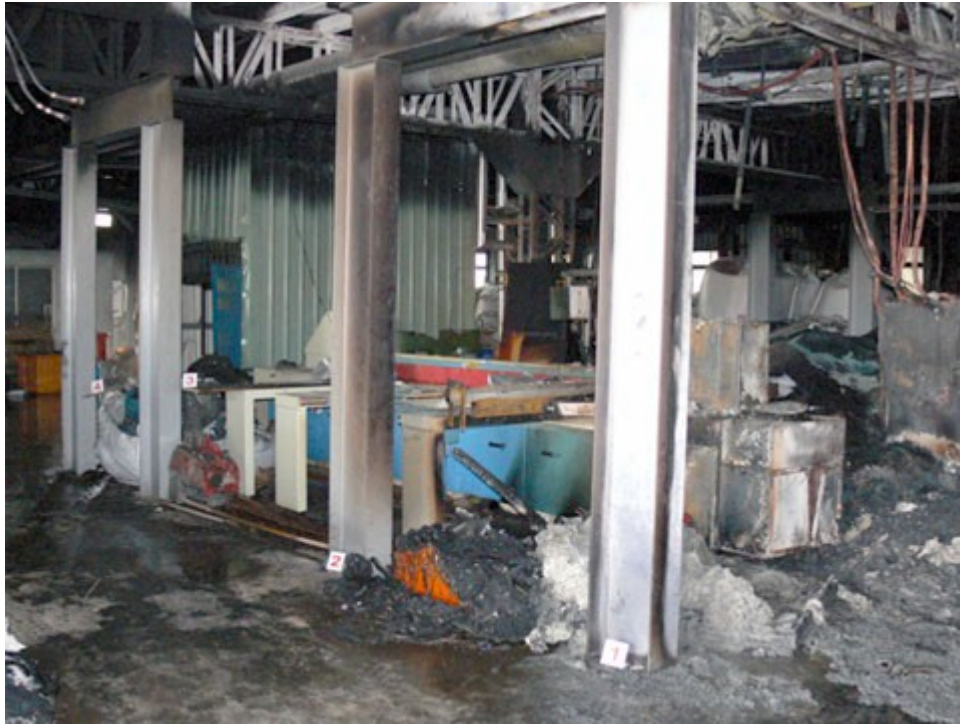
圖 4：大門內編號 1 鋼柱旁附近工字鋼骨柱及天花板鐵架樑受火延燒變色反白。

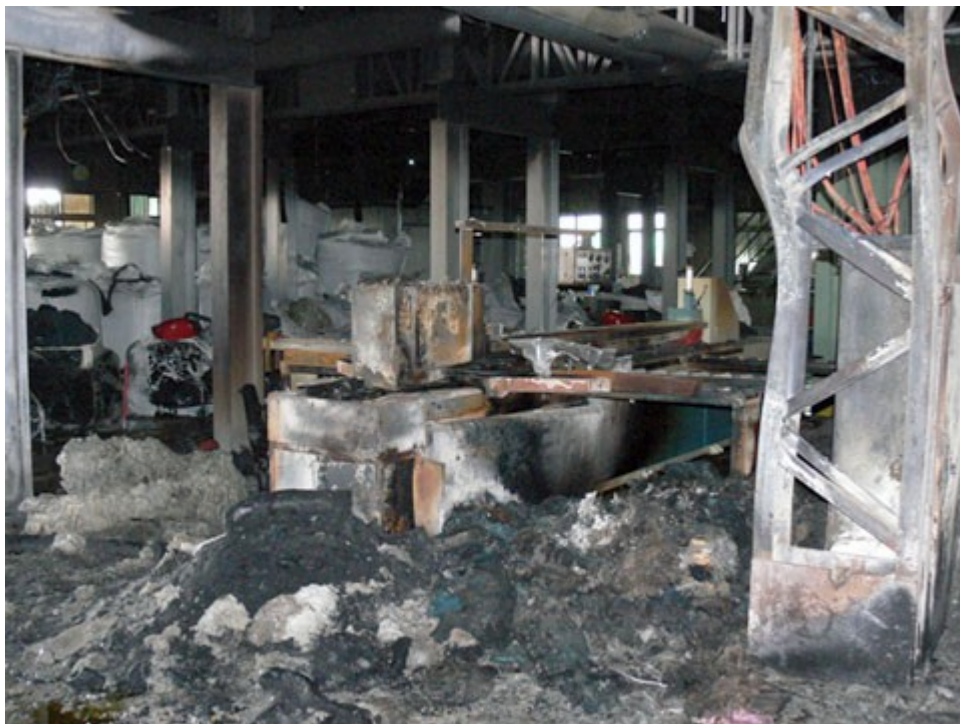
圖 5：附近割切機前端燒毀。

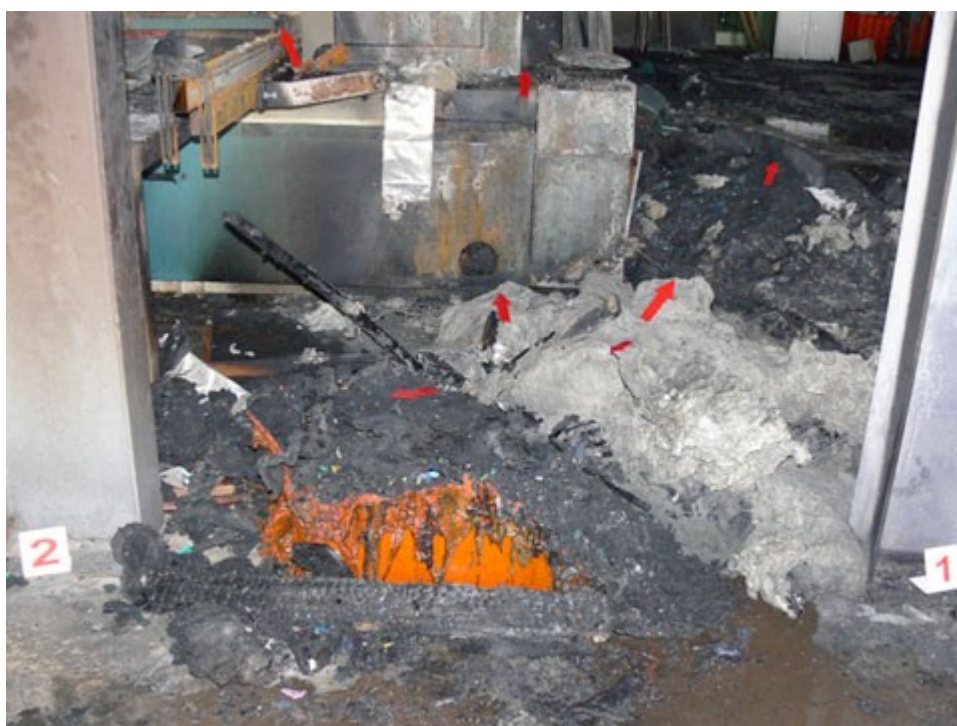
經消防局鑑識人員進一步挖掘清理復原橘色塑膠桶，發現塑膠桶受熱溶解方向均為向內，且內部塑膠粒子碳化程度較桶外嚴重，研判火流為從桶內向外延燒。

圖 6：鑑識人員復原橘色塑膠桶，研判火流為從桶內向外延燒。
