熱媒油洩漏火災案例分析

文/圖 曾瓊萱

消防影音新聞台首頁 :: 案例宣導 :: 100年11月份新聞

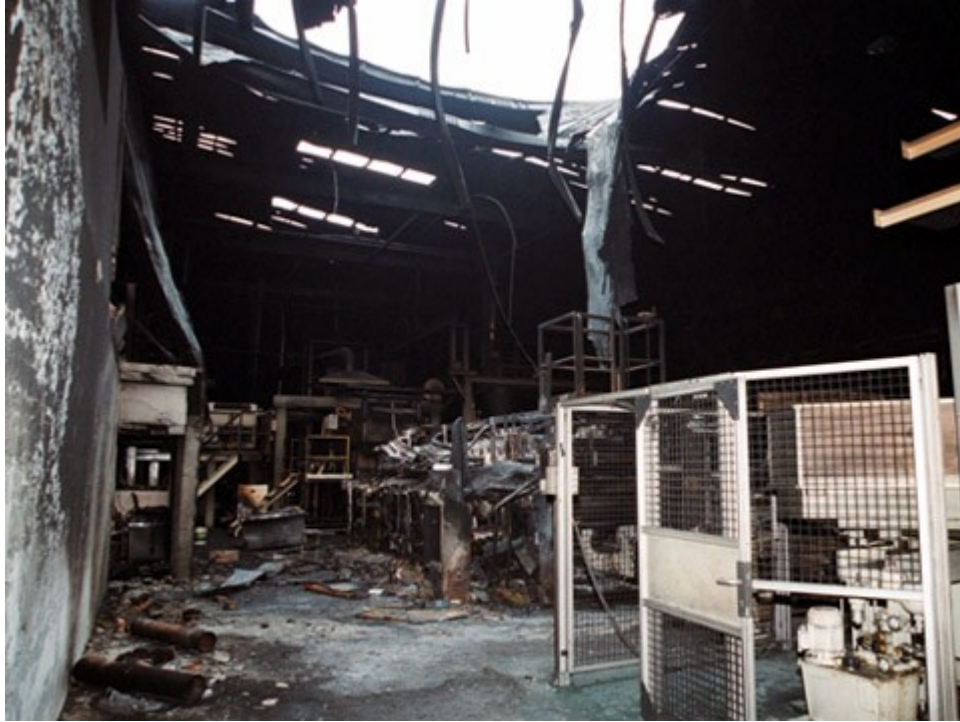
(一) 2 樓東側之縱向延伸機處及屋頂鐵皮嚴重燒損。

圖 1. 廠房 2 樓縱向延伸機及屋頂鐵皮嚴重燒損

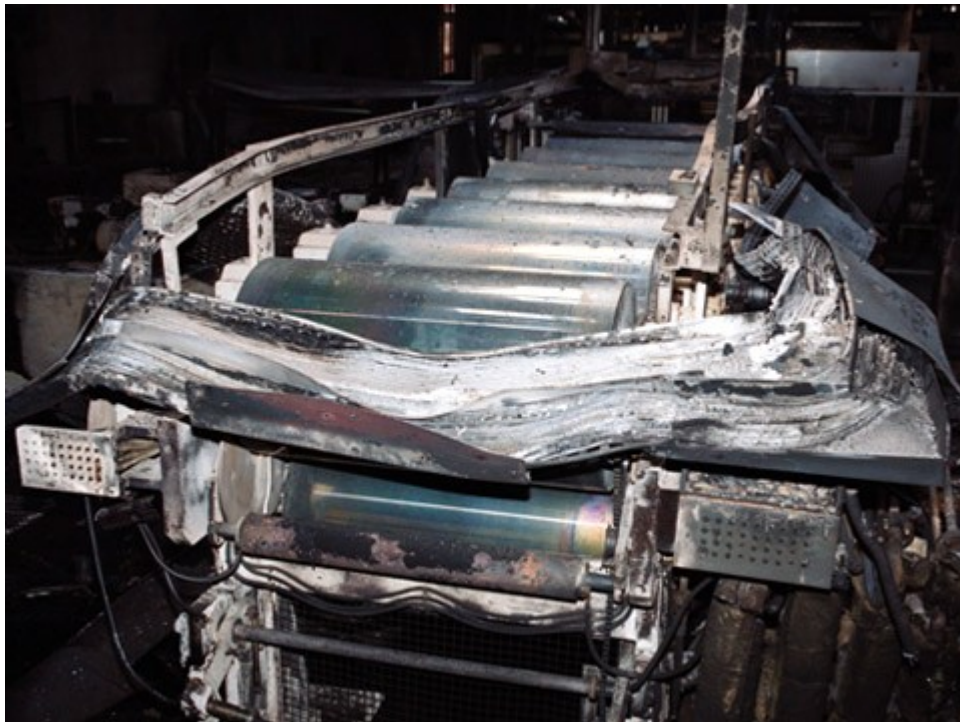
圖 2. 縱向延伸機嚴重燒損

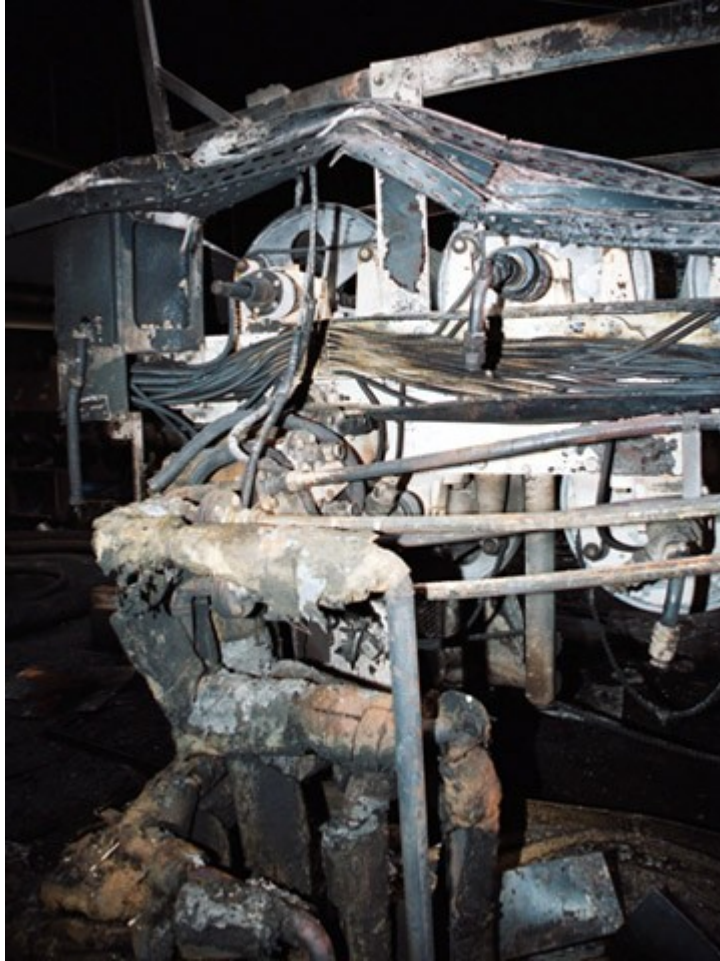
(二) 縱向延伸機第 1 個預熱輪迴轉接頭已脫落，預熱輪上方為線槽；經復原迴轉接頭，發現迴轉接頭與其上方之線槽相距約 15 公分，線槽有孔洞。

(一) 墊片劣化：管系中流動之高溫熱媒油，長期使用下，易使管系連接處之墊片產生劣化，致使管路連結處發生洩漏（噴油）之情事。

圖 3. 縱向延伸機第 1 輪接頭脫

(一) 管系墊片因長期接觸高溫之熱媒油而易致劣化，廠方平時應加強管系連接處墊片之檢查、維護與替換。

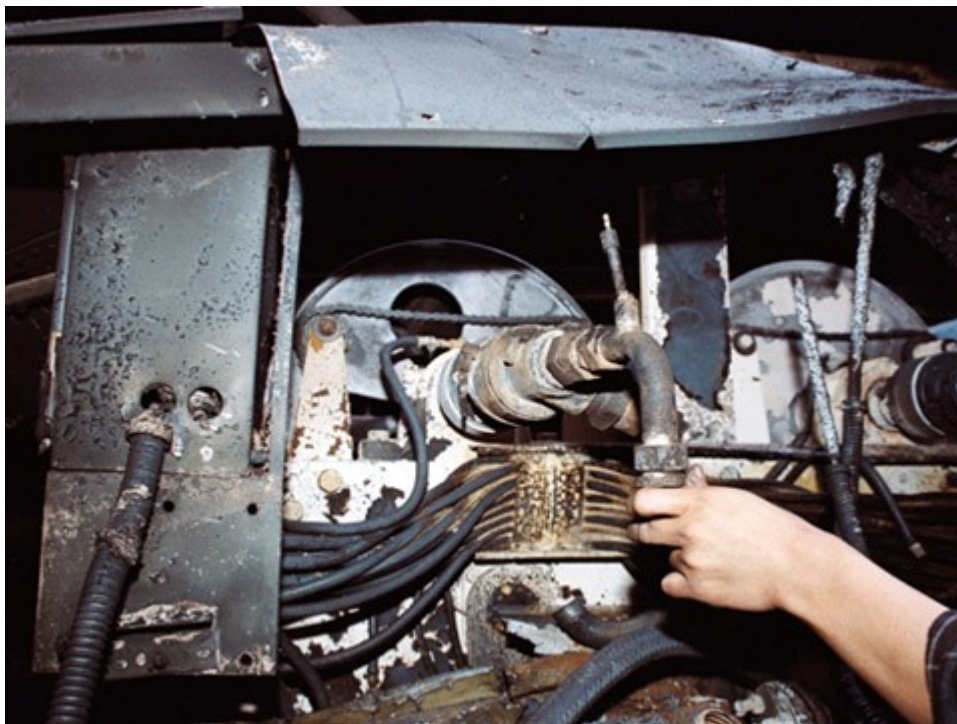
圖 4. 縱向延伸迴轉接頭與其上方導線槽距離

(四) 管系接頭處可能發生漏（噴）油處附近應避免有電源線經過；若無法避免，電源線槽應為必要之處置，亦即線槽若有為散熱孔洞之必要時，應於可能之漏（噴）油處附近設置防止高溫油接觸線體之措施（如：以金屬檔板隔開，使線槽未逕與金屬板接觸等）。

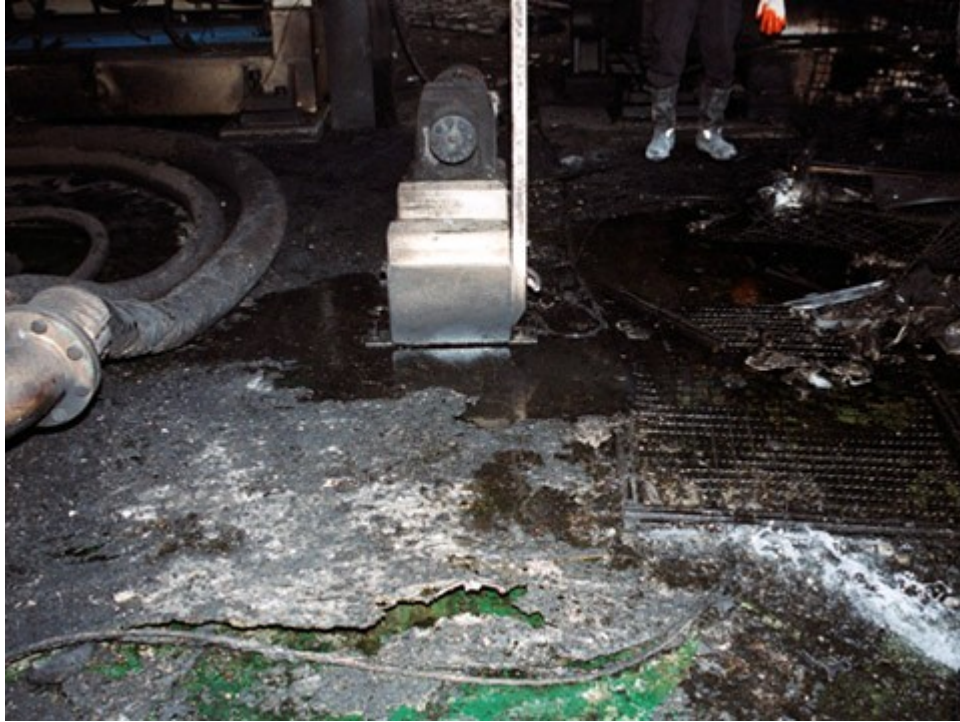
(三) 注水驗證：於縱向延伸機處注水測試，發現水向東側流動，並由管線貫穿樓地板處之孔洞向下（1 樓）滴落。

圖 5. 注水測試：水向東流

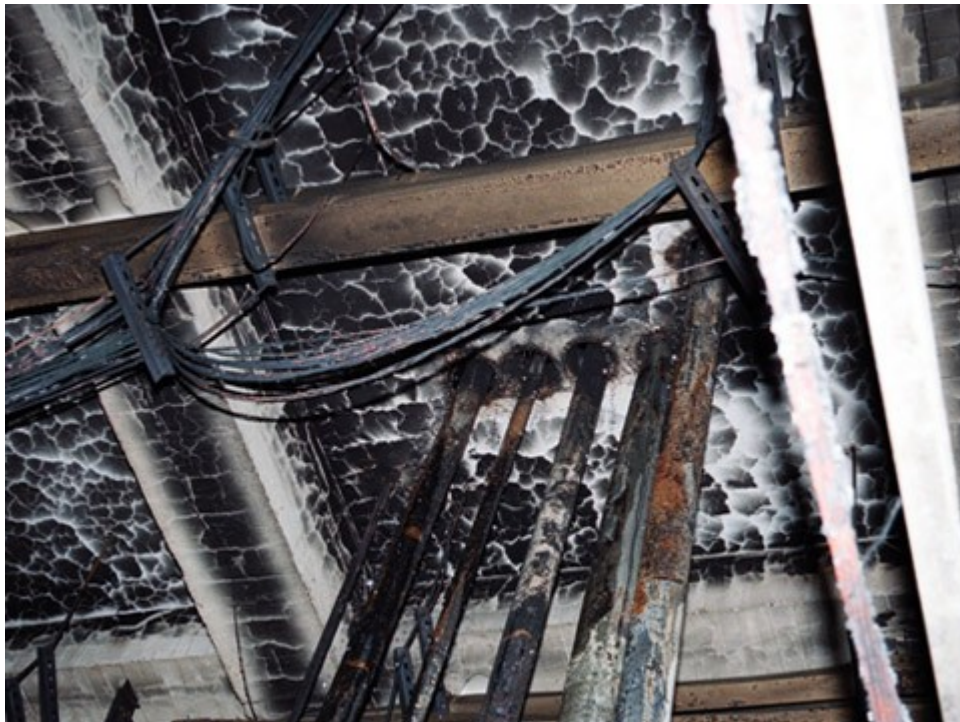
(四) 廠房東側 1 樓與 2 樓管線貫穿處之孔洞無填充物。

(二) 防火區劃未完整：本案之廠房為考量生產線過程及機臺放置，樓層間無任何水平之防火區劃措施；另起火處係位於廠房 2 樓，因廠房東側 1 樓與 2 樓管線貫穿處之孔洞未做好「不（耐）燃性物質」之填塞措施，無”垂直區劃”之防火、阻止延燒機制，致火勢由 2 樓向 1 樓擴大。

圖 6. 2 樓水經樓地板孔洞向下（1 樓）流

(二) 廠房內水平或垂直區劃應落實，勿擅自破壞或忽略於貫穿處使用不（耐）燃性物質之填塞措施，方能有效防止火勢之迅速蔓延與擴大。

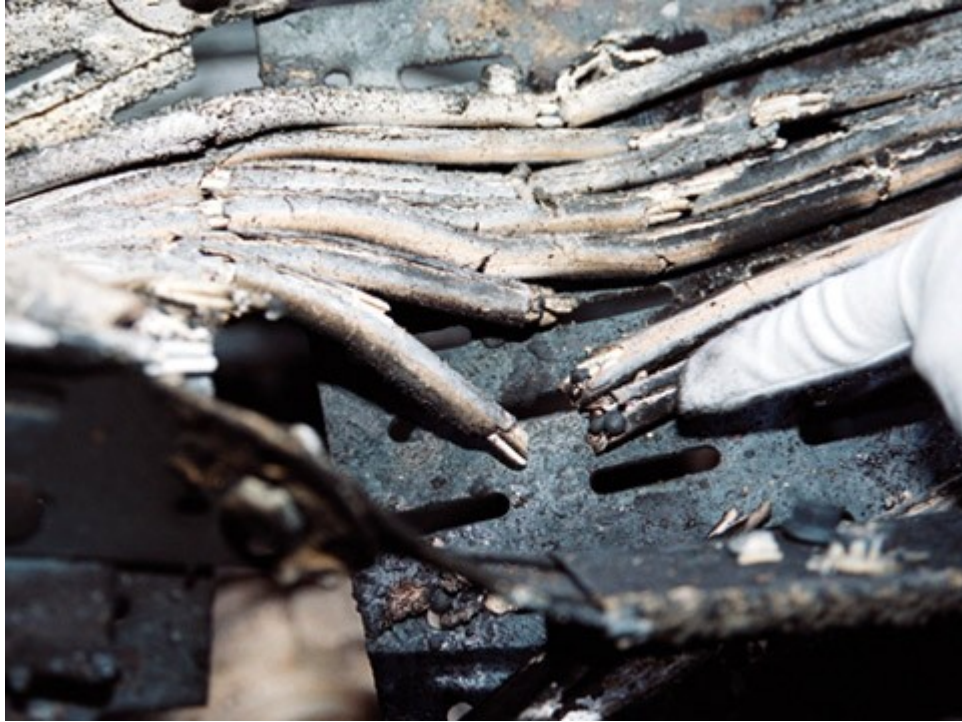
(四) 檢視縱向延伸機上方線槽：線槽內之電源線絕緣被覆於第 1 個預熱輪之迴轉接頭處受火熱嚴重燒損，電源線有短路熔痕。

研判火災時（前）縱向延伸機第 1 個預熱輪迴轉接頭處熱媒油有漏（噴）油之情形，漏（噴）出之高溫熱媒油經由導線槽架底部之孔洞，破壞導線絕緣被覆，造成電源線之短路。

圖 7. 第 1 預熱輪位置上方之電源線有圓球熔痕；線槽有孔洞
