燒烤店排油煙管起火案例分析

文/圖 邱翔專

【火災概要】

- (一) 發生日期：102 年 6 月。
- (二) 發生地點：燒烤火鍋店。
- (三) 起火原因：餐廳內排油煙管起火燃燒。
- (四) 燃燒物件：排油煙管外觀木板裝潢燒毀。

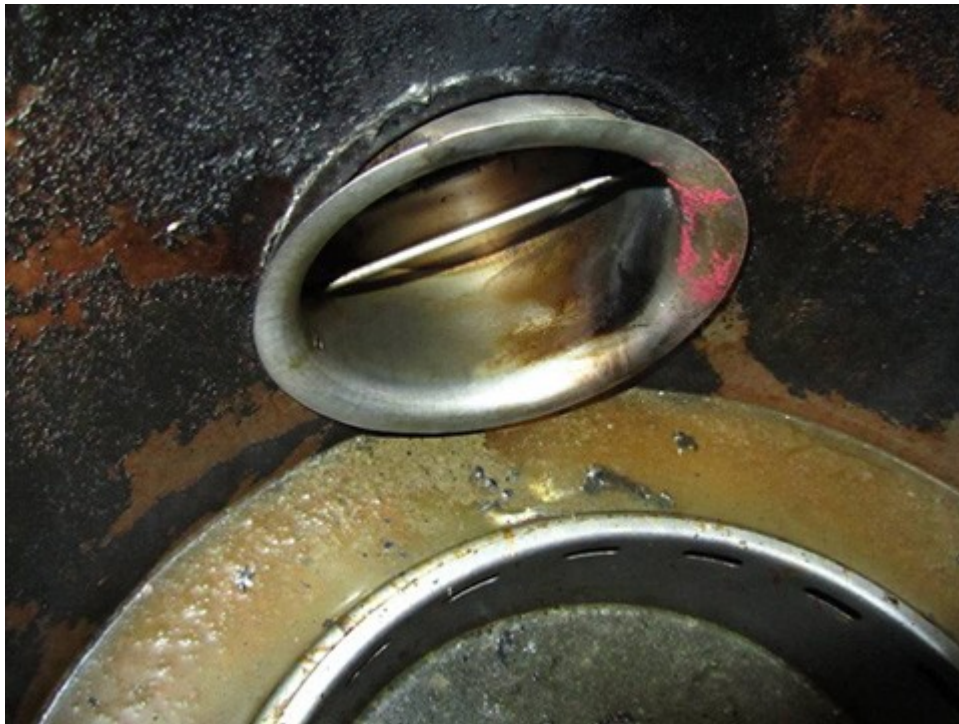
（二）勘察B13桌位碳烤爐，發現裝置於爐壁上之排油煙管口處金屬溫度感熱閘門嚴重燒黑變色（圖1），再將該溫度感熱閘門移除，發現排煙管內壁亦嚴重燒黑變色（圖2）。

圖1：勘察B13桌位碳烤爐，發現裝置於爐壁上之排油煙管口處金屬溫度感熱閘門有嚴重受燒變色情形。

本案起火原因，研判應以餐桌上碳烤爐內油煙管口處溫度感熱閘門無法有效彈開關閉，致炭火之火燄或火星不慎被吸入排油煙管內，引燃排煙管壁的油漬而起火燃燒之可能性較大。

（一）增加碳烤爐至臥式排油煙管防護閘門：改善前原設備僅於碳烤爐壁排油煙管口處設置1道溫度感熱閘門。改善後於集油桶入口管口處、進入臥式排油煙管前管口處再各增設1道溫度感熱閘門，總計有3道溫度感熱閘門，以防止碳烤爐之炭火進入延燒（圖4）。

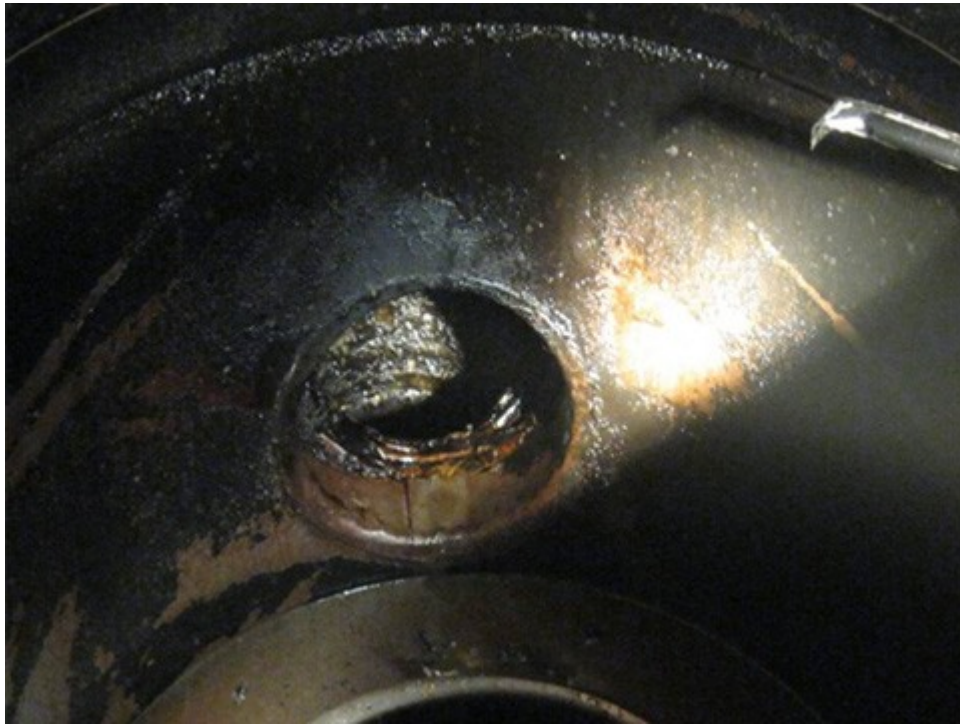
圖 2：移除溫度感熱閘門後發現排煙管內壁亦嚴重燒黑變色。

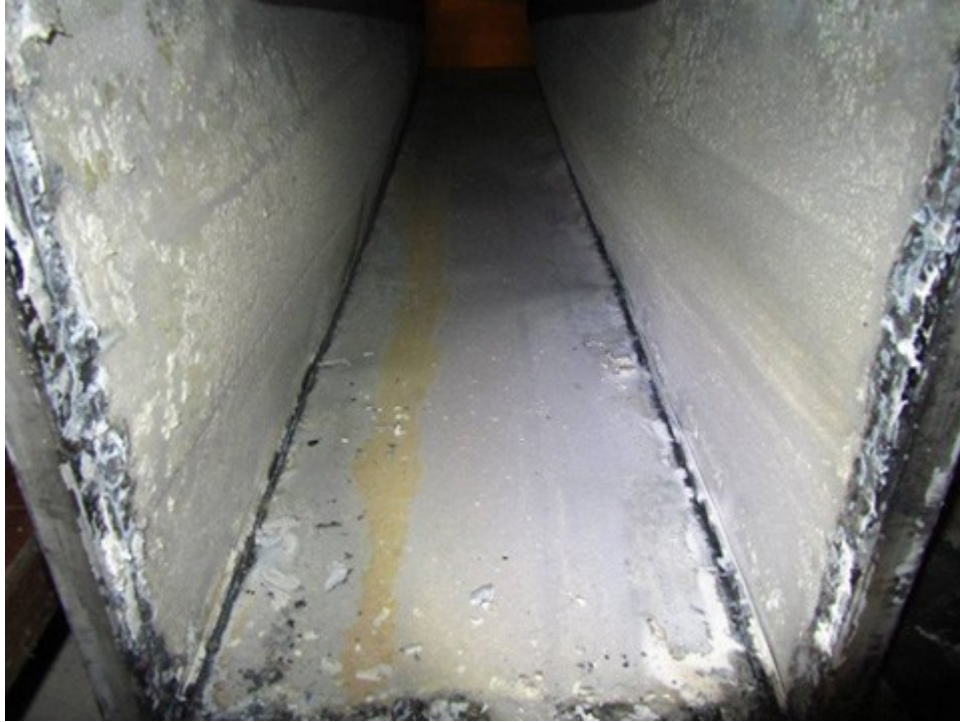
（三）勘察 B 用餐區大排油煙管及 B13 桌位底下圓筒形排油煙管內部，發現管壁上之油垢均嚴重燒失情形（圖 3），而拆解後之 B12 桌位底下圓筒形排油煙管內部則發現仍嚴重沾染油漬未受燒襲情形，顯示 B13 桌位碳烤爐壁處圓形排油煙管口處應是最先起火之位置，火勢引燃後隨即被吸入臥式及立式大排油煙管內延燒，形成內燒情形。

圖3：移除溫度感熱閘門後發現排煙管內壁亦嚴重燒黑變色。
