1070428 桃園市敬鵬工廠火災  
全方位檢討策進專案報告

內政部

中華民國 108 年 1 月 15 日

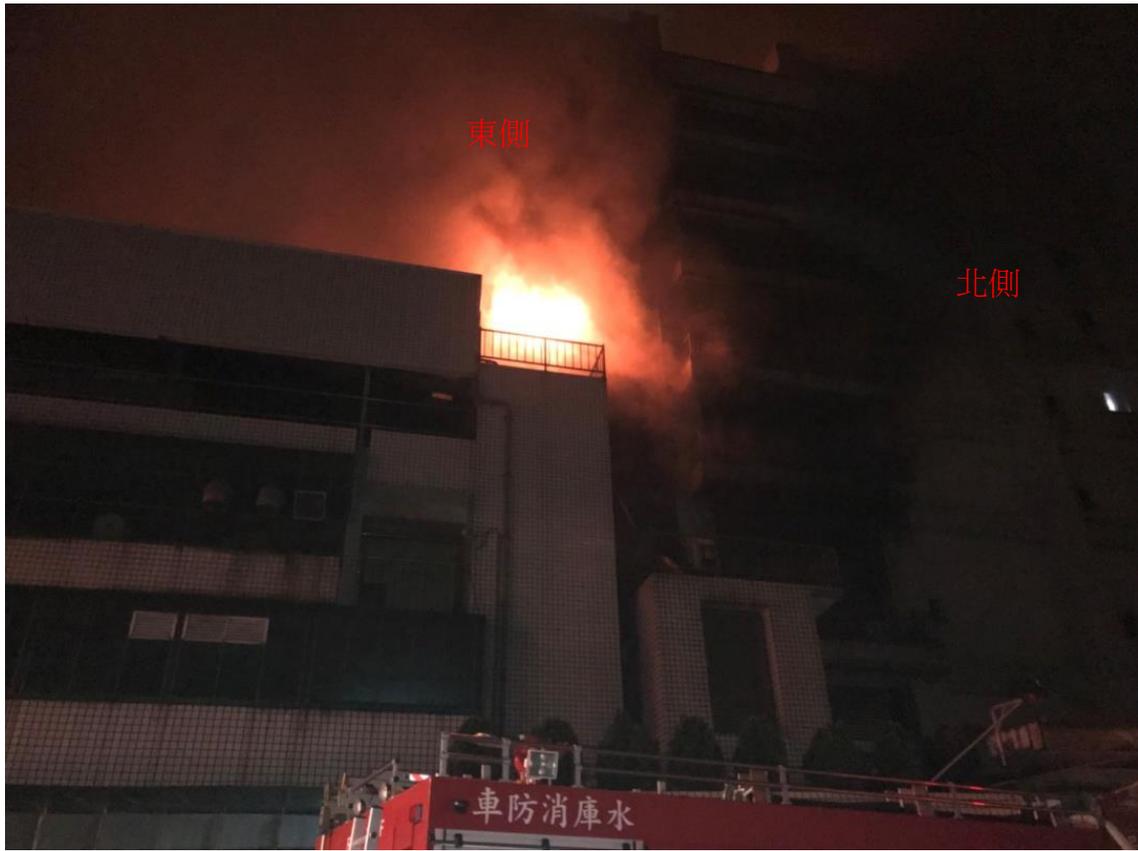
圖 4：107 年 4 月 28 日 21 時 35 分火勢情況

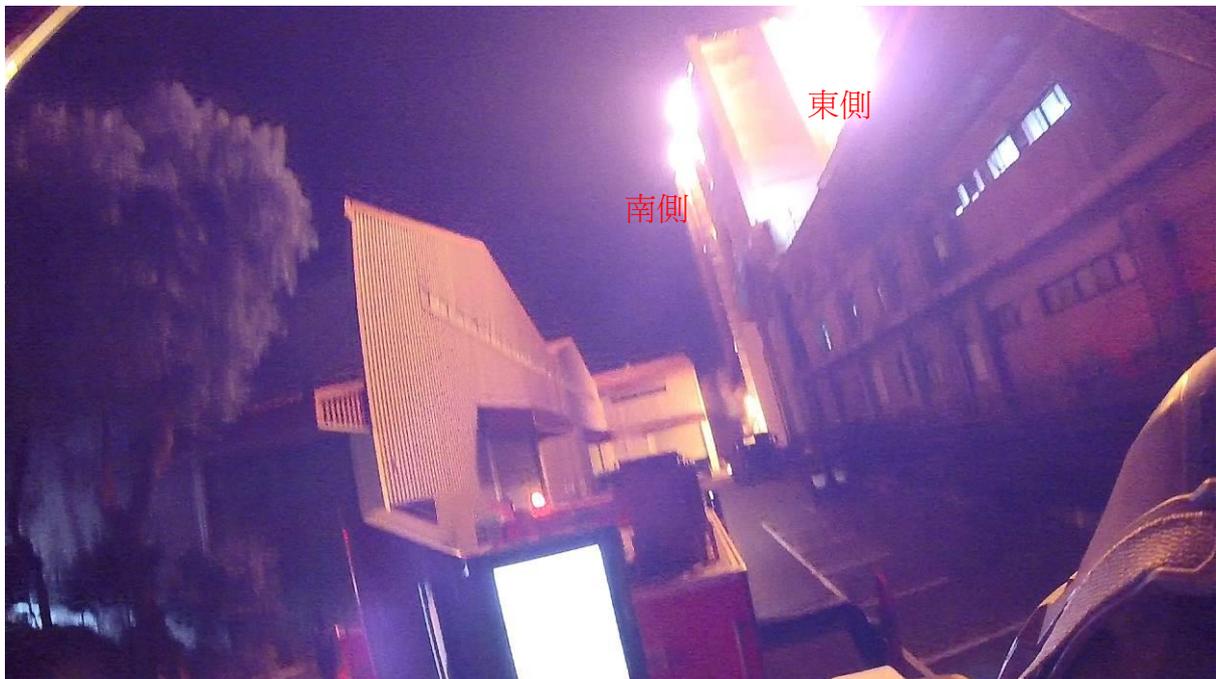
- 1、107 年 4 月 28 日桃園市政府消防局 21 時 26 分受理報案，立即派遣山峰、平鎮等臨近分隊前往搶救，於 21 時 32 分到達現場，現場由山峰分隊蘇小隊長○遠率所轄分隊前往搶救(如圖 1)，23 時 20 分消防局長胡○達抵達現場指揮。
- 2、4 月 28 日 21 時 32 分消防人員抵達現場時，因火場有民眾受困，消防人員立即部署水線進入火場人命搜救，救災過程中因廠內風管密布(如圖 2、3)，火勢快速延燒擴大，頂樓火勢迅速沿南側(第三面)外牆向下延燒至一樓室內(如圖 4、5)，阻斷消防員撤出路徑而受困其中。於

圖 5：107 年 4 月 28 日 21 時 55 分外部火勢突然向下延燒

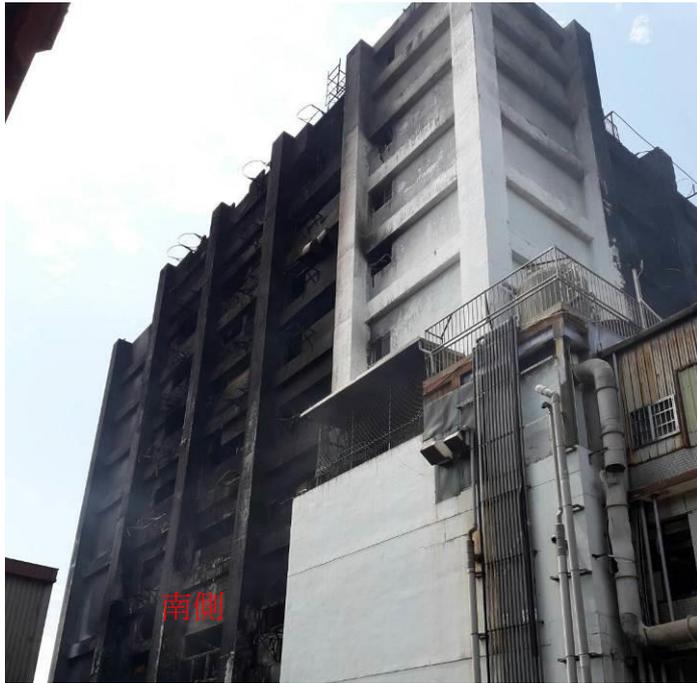
圖 6：敬鵬三廠災後外觀(南側)

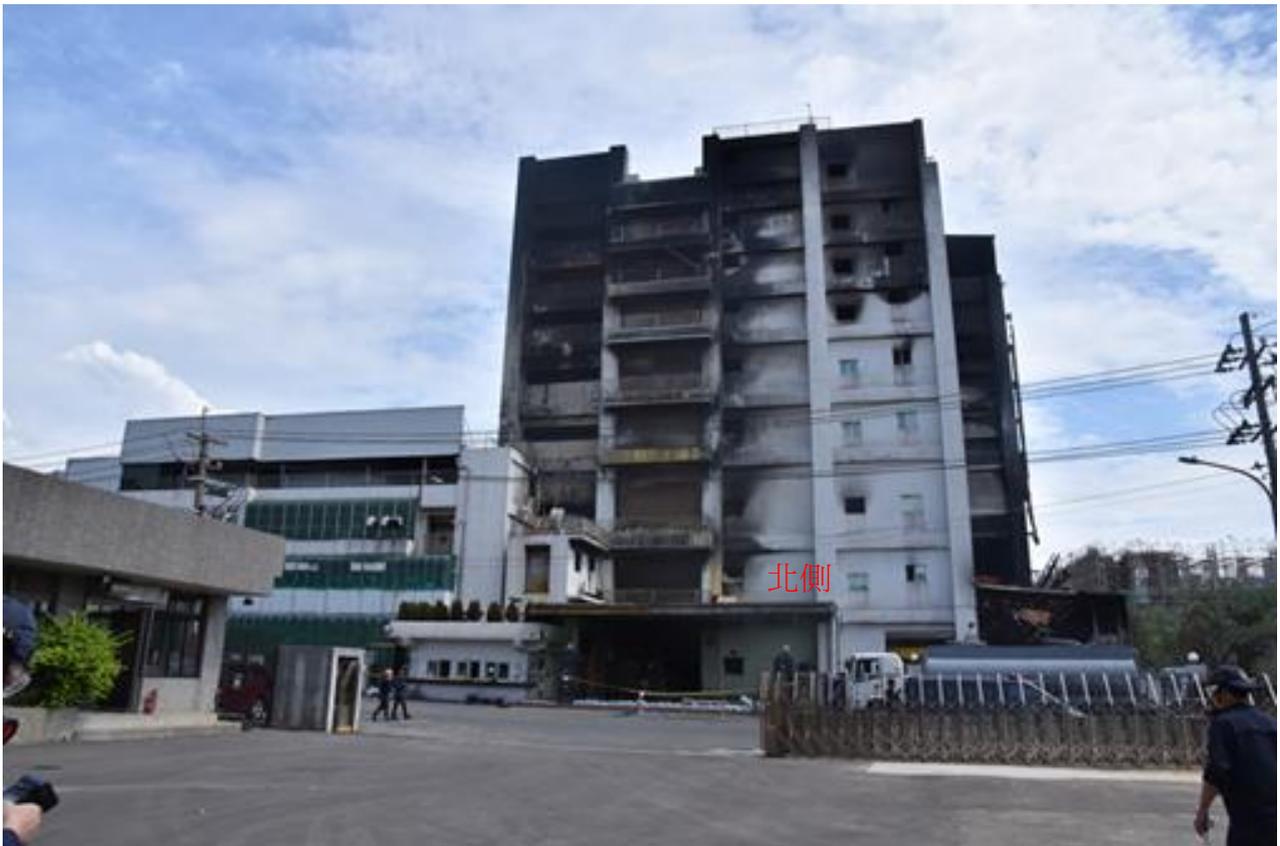
圖 7：敬鵬三廠災後外觀(北側正面)

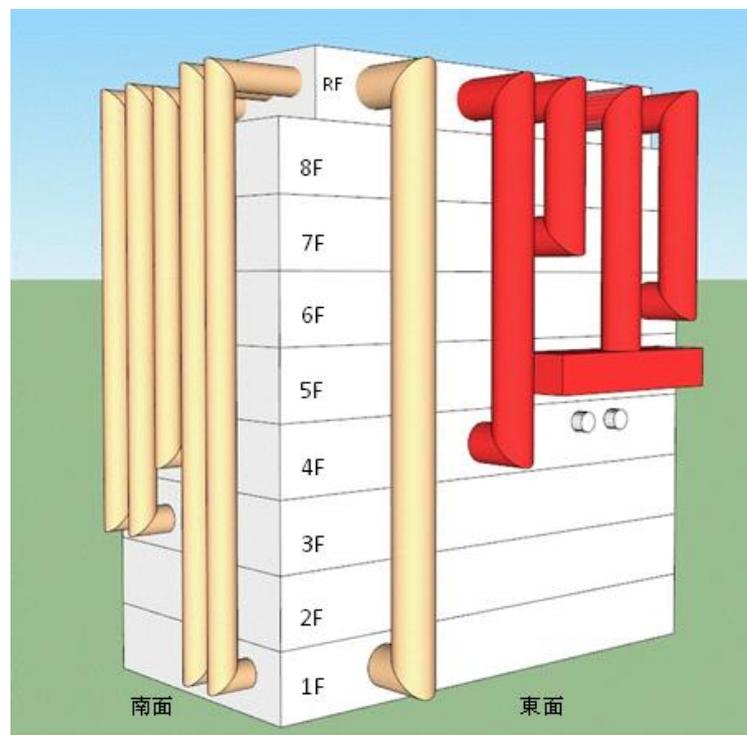
- 1、 廠房設置之風管分為不可燃之金屬材質及可燃之聚丙烯 (PP) 材質，其中室內之排風管、冷凍空調管皆為金屬材質，外面包覆有保溫材，而酸排風管及室外延伸至頂樓廢氣處理設備之排風管，則均為聚丙烯材質。
- 2、 三廠東側及南側外牆設有有機廢氣排風管(以下簡稱排風管)及酸排風管，經由垂直方向延伸並貫穿牆面進入廠內不同樓層，各樓層之排風管末端皆連接至頂樓廢氣處理設備(如圖 8)。

圖 8：三廠外觀及排風管配置圖

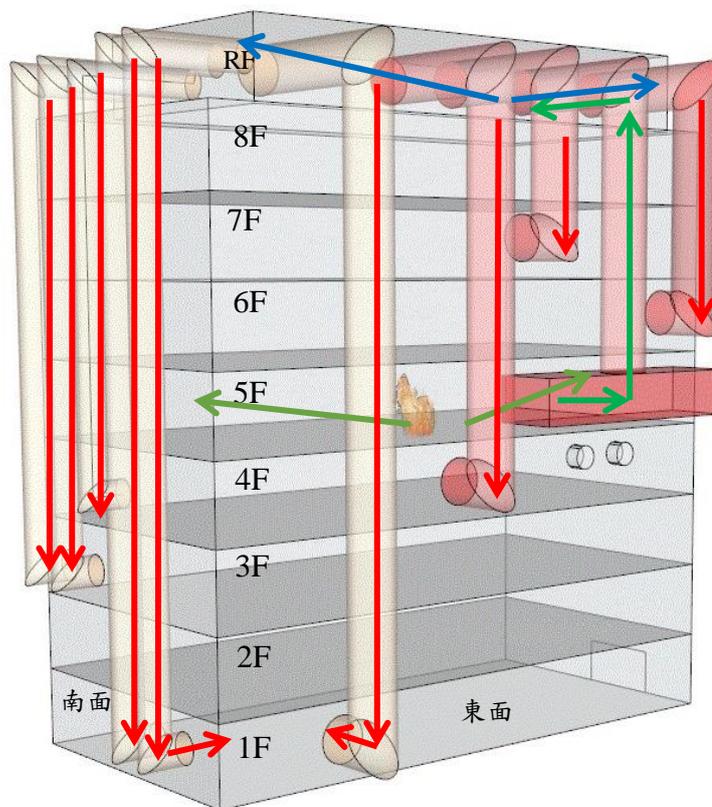
- 1、敬鵬工廠設置之排風管皆與頂樓廢氣處理設備相通，又排風管為可燃材質，一旦火勢延燒至頂樓廢棄處理設備，其連接至各樓層的排風管將成為火勢迅速延燒之路徑；另廠內之貨梯、樓板間因製程所需之開口，亦為火勢延燒之路徑。
- 2、敬鵬三廠與二廠間防火間隔因其搭蓋樓板造成火勢可自三廠延燒至二廠，另排風管貫穿牆面處亦造成防火區劃破壞，甚至於南側牆面有除了排風管貫穿以外，另有方形開口，亦造成東南角受燒時火勢猛烈。
- 3、消防人員於 21 時 32 分抵達現場，火勢於 21 時 34 分時已延燒至頂樓廢棄處理設備，故當消防人員準備佈線入室搶救時，火勢已沿東側、南側外牆聚丙烯排風管及樓板開口往下延燒，其往下延燒速度之快為消防人員始料未及，消防人員 21 時 38 分進入 1 樓時，該處仍是燈火通明，21 時 53 分 1 樓煙層漸漸變濃，至 21 時 55 分監視器已被濃煙遮蔽，21 時 56 分四大組組長發現火勢迅速沿

圖 9：三廠火煙延燒路徑圖

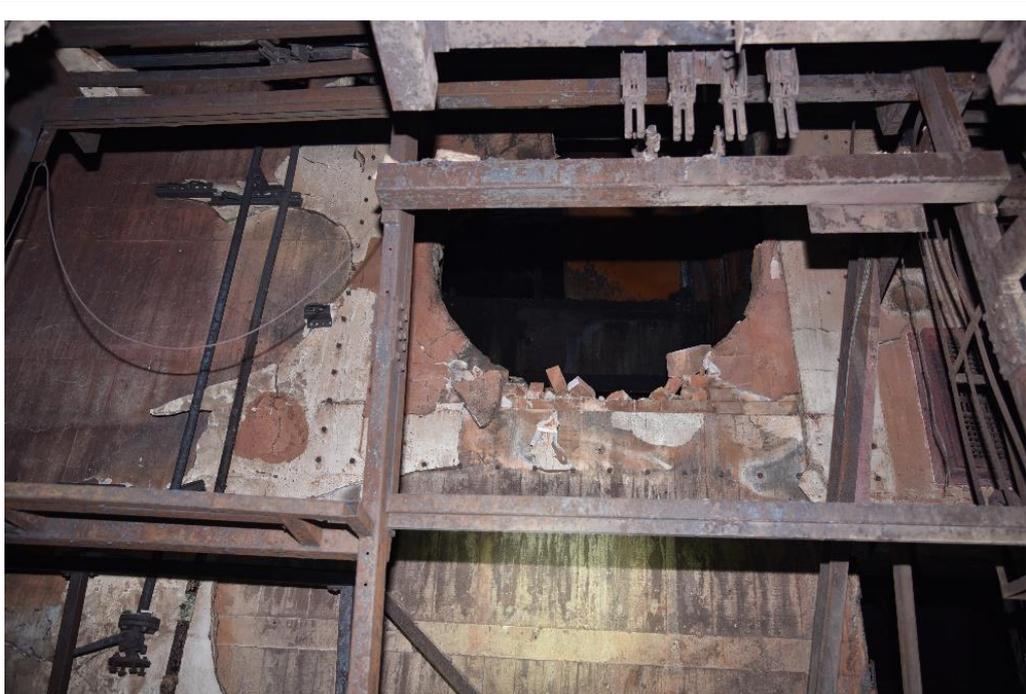
照片 1：東側牆面(由西向東拍攝)

- 2、三廠 1 樓計有 3 條南北向之電鍍槽生產線，生產線上方之天花板設置有酸排風管，在南側上方天花板設置有空調管。1 樓東側牆面發現酸排風管貫穿處(如照片 1、2)，而南側牆面除發現有酸排風管開口外，其下方另有方型之開口(如照片 3、4)，南側牆外空地上放置設備及搭蓋鐵皮屋頂(如照片 5、6)；三廠與二廠間之防火隔間有加裝風管設備及搭蓋樓板(如照片 7 至照片 10)，致使兩廠間之防火區劃遭破壞。
- 3、三廠東側外牆排風管及牆面燃燒情形，發現原連接 5 樓之排風管處牆面嚴重燒白部分，與原先排風管所在位置相同，而其餘牆面部分僅燒黑，可見 5 樓排風管較其他樓層排風管受燒劇烈且時間最長。(如照片 11、12)
- 4、南側及東側外牆有酸排風管自 1 樓連接至頂樓廢氣處理設備，當 5 樓發生火災時，火煙先在 5 樓蔓延，並由排風管往上延燒至頂樓廢氣處理設備，頂樓火勢擴大後，會再沿排風管及酸排管迅速向下延燒至其他樓層，致各樓層均陷於火海中(如圖 9)；另外三廠之空調設備管路、貨梯及開口等亦為火勢擴大延燒之路徑。
- 5、東側 1 樓有 1 支酸排風管由頂樓至 1 樓轉 90 度貫穿東側牆面進入 1 樓室內，再沿電鍍線槽上方天花板配置；南側 1 樓有 2 支酸排風管由頂樓通過南側牆外空地上方鐵皮浪板再轉 90 度貫穿南側牆面進入 1 樓室內，再沿電鍍線上方天花板往北延伸配置。當火勢由頂樓廢氣處理設備往下燒時，聚丙稀管除受燒滴落於南側空地上方之鐵皮浪板上，造成南側牆外空地起火燃燒(如照片 13、14)，

說明：被排風管貫穿

敬鵬三廠與二廠間防火間隔因其搭蓋樓板造成火勢輕易可自三廠延燒至二廠，另排風管貫穿牆面處亦造成防火區劃破壞，甚至於南側牆面有除了排風管貫穿以外之方形開口，造成此處受燒時火勢猛烈。故二廠與三廠間防火間隔若能維持，可降低火勢延燒至他廠的機率，而牆面排風管貫穿處如有裝設防火閘門，阻斷火勢之延燒，確實做好防火區劃設計，即可有效控制火流快速延燒之可能。

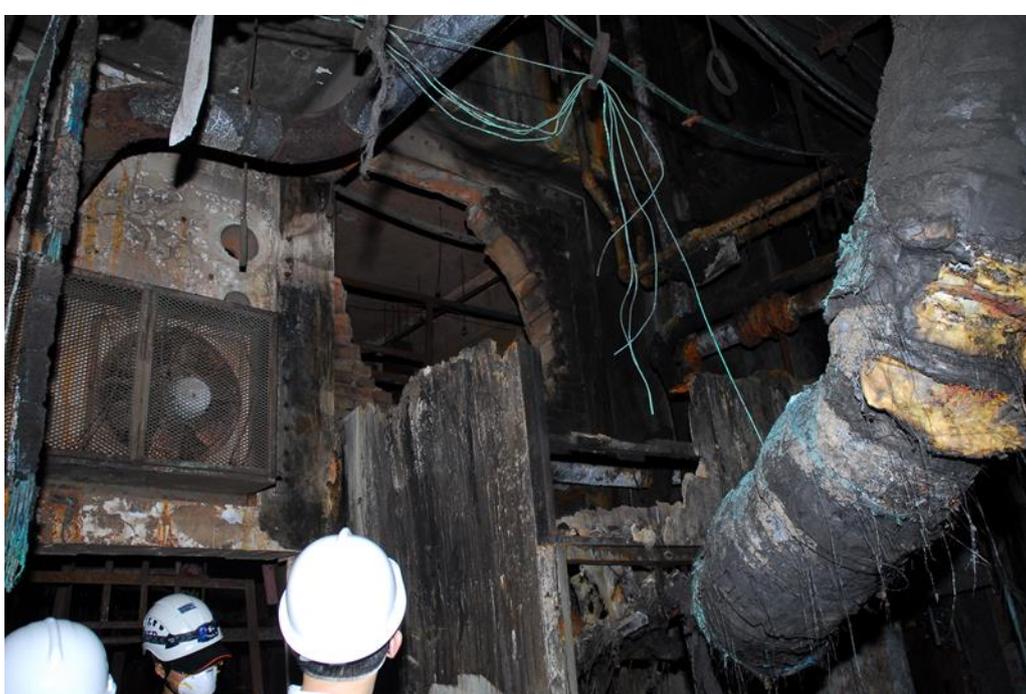
照片 2：東側牆面(由東向西拍攝)

說明：被排風管貫穿

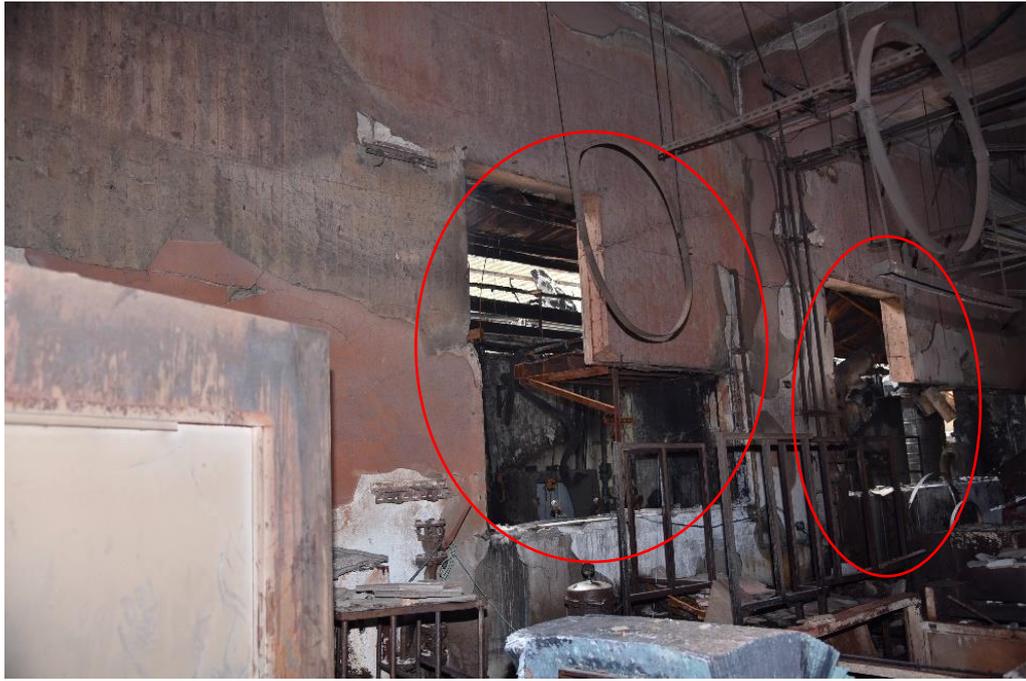
照片 3：南側牆面

- 6、南側牆面除有酸排風管開口外，其下方另有方型之開口，導致火煙對流旺盛；且南側上方又設有東西走向之冷凍空調管路(金屬管)，受燒時會掉落於南側之通道上，恰位於消防人員入室攻擊之動線上，因此人員撤退時路線受阻，無法沿水帶撤退；而三廠東側與二廠相鄰之防火間隔，亦因搭蓋樓板及加裝酸排風管和機器設備，形成火勢延燒路徑，阻斷消防人員之逃生路線，僅能就地避難、等待救援。

說明：被排風管貫穿，下方並有大型開口

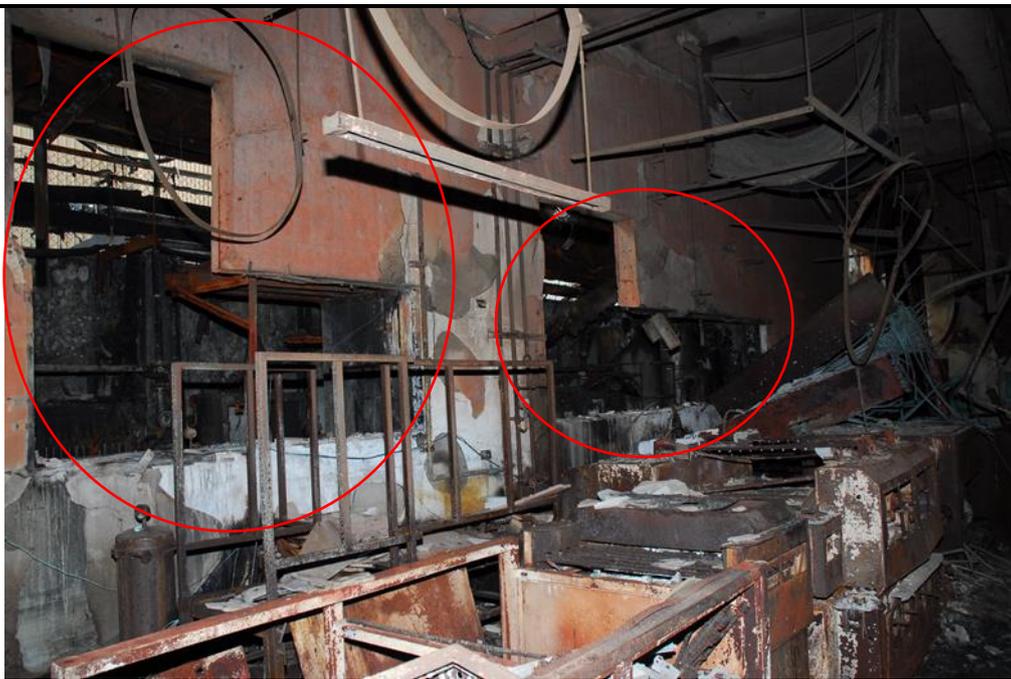
照片 4：南側牆面

說明：被排風管貫穿，下方並有大型開口

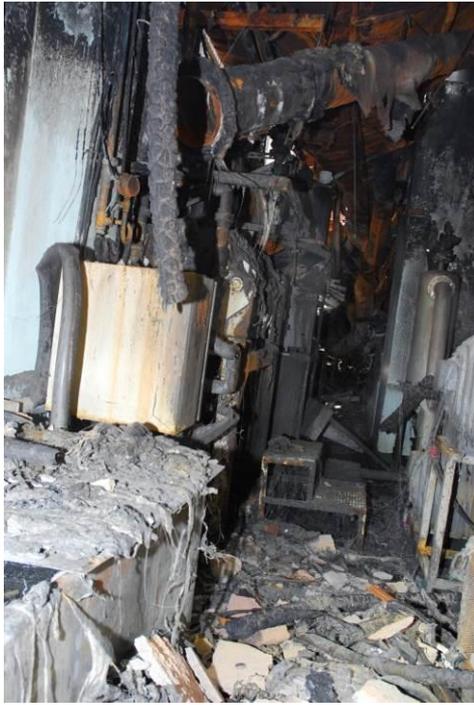
照片 5：南側牆外側通道

說明：搭蓋許多設備及鐵皮屋頂

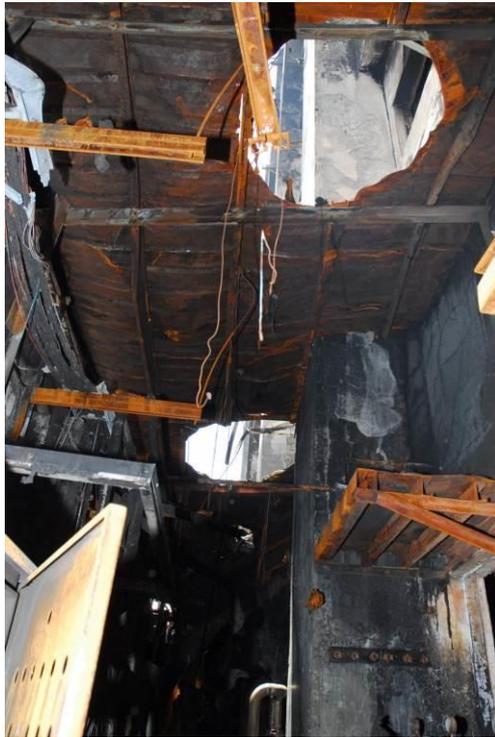
照片 6：南側牆外側通道

說明：上方搭蓋鐵皮被排風管貫穿

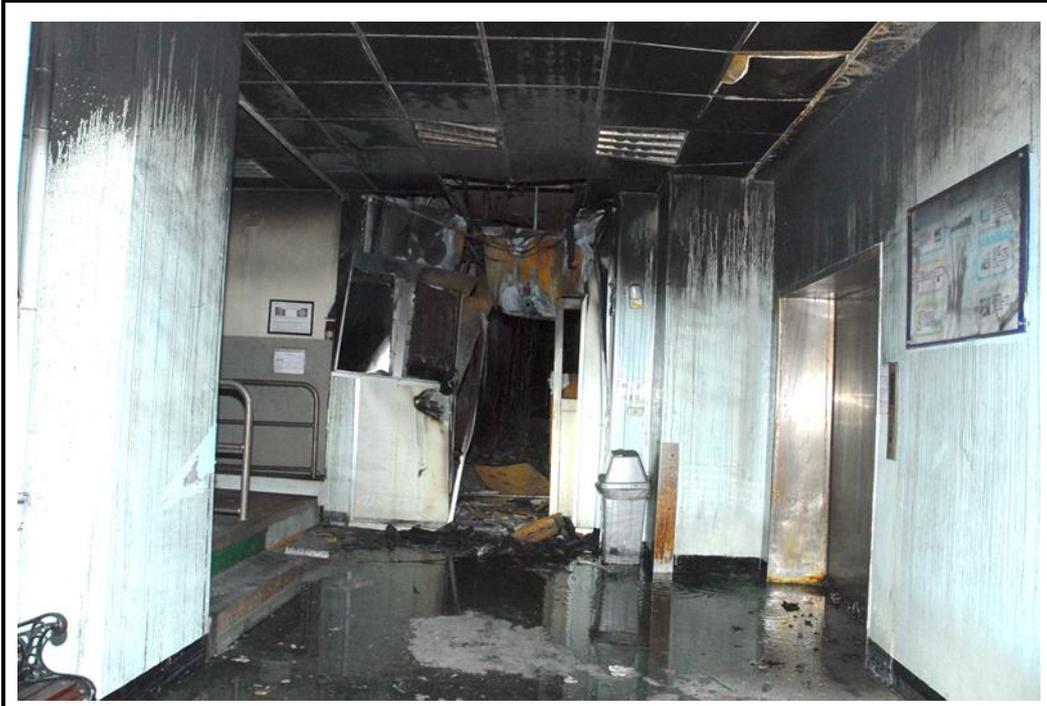
照片 7：兩廠間防火間隔(由北向南拍攝)

說明：右側為三廠、左側為二廠，中間為入口處

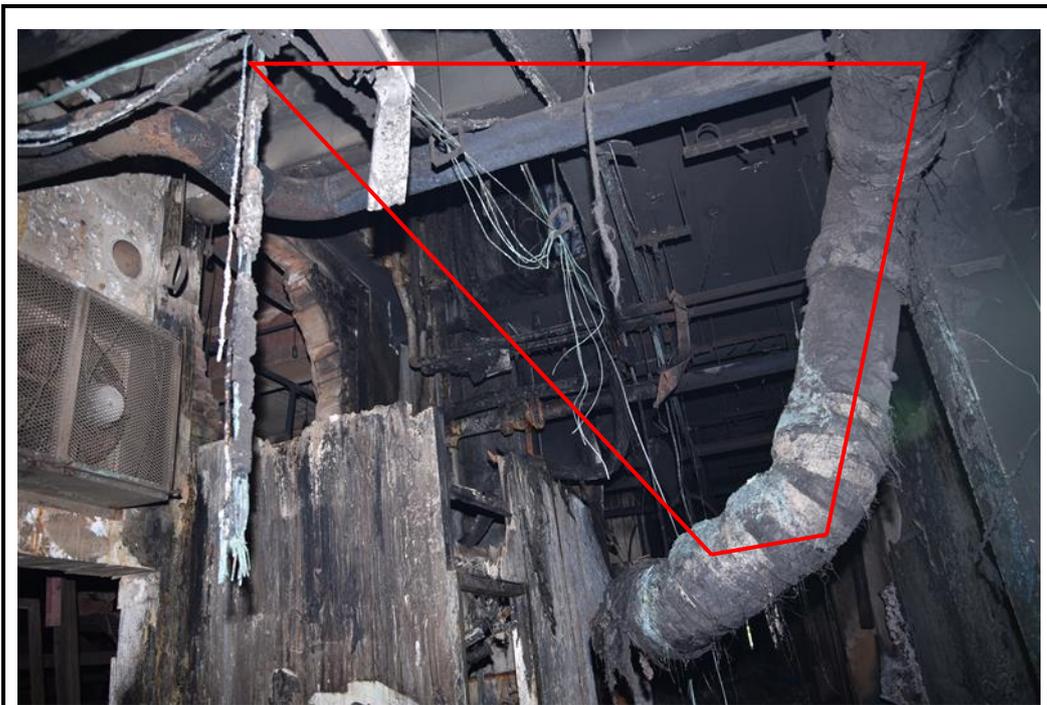
照片 8：兩廠間防火間隔(由南向北拍攝)

說明：防火間隔上方已搭蓋設備及樓板

防火時效。惟經現場勘查發現三廠內部、東側及南側牆面設有酸排風管及有機廢氣排風管，並由垂直方向及水平方向貫穿多處牆面，因酸排風管為 PP 材質，火災發生時，該材質風管會燒熔滴落，造成火勢快速蔓延擴大。另發現二廠與三廠間之防火間隔已搭蓋 1 至 4 樓樓板使 2 廠房相連通，並加裝風管設備，致兩廠防火間隔破壞，亦為火勢快速蔓延擴大之因素，影響人員避難逃生。

防火間隔具有阻絕火勢延燒作用，若工廠違規擴建佔用防火間隔，火災時將迅速延燒鄰近建築物，造成消防搶救上之困難。尤其，PCB 工廠存有大量複雜化學品，又有製程排氣風管連接各層，火災時更易迅速延燒各樓層，若又佔用防火間隔，將迅速延燒其他鄰近建築物，造成場所員工避難困難及消防人員搶救困難。

本部營建署將督促各地方政府，針對 PCB 工廠優先查處違章建築佔用防火間隔之情形，至於「高風險性工

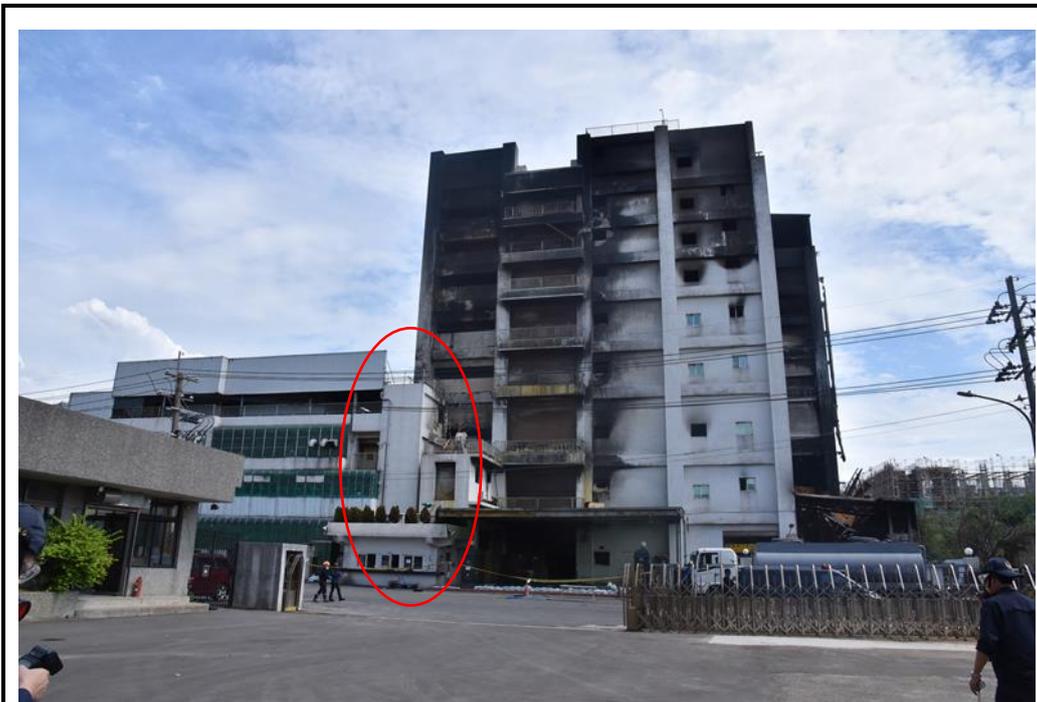
照片 9：由北往南拍攝三廠與二廠

- 4、阻斷消防人員無法沿水帶撤退之主要原因為南側牆外由 1 樓延伸至頂樓之 2 支聚丙烯材質酸排風管，於頂樓廢氣處理設備燃燒後，火勢迅速由頂樓往下延燒，再沿酸排風管之配置管路延燒進入 1 樓室內，使 1 樓室內南側上方亦產生大火；另南側牆外空地搭蓋設備及牆面的開口，造成室內南側通道附近劇烈燃燒，使消防人員無法沿原來路線撤退。
- 5、三廠與二廠間之防火間隔，因已搭蓋樓板，使兩棟建築物間並無防火間隔，致消防人員無法由東側之安全門退出避難。

說明：三廠與二廠間搭蓋樓板

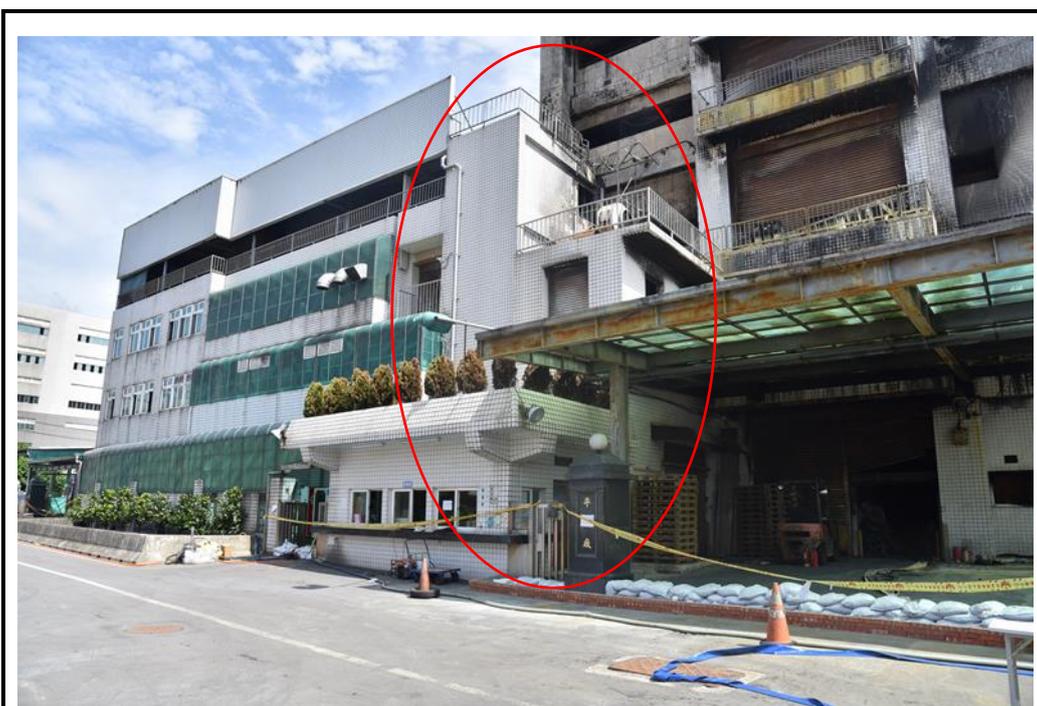
照片 10：由西北往東南拍攝三廠與二廠

說明：三廠與二廠間搭蓋樓板

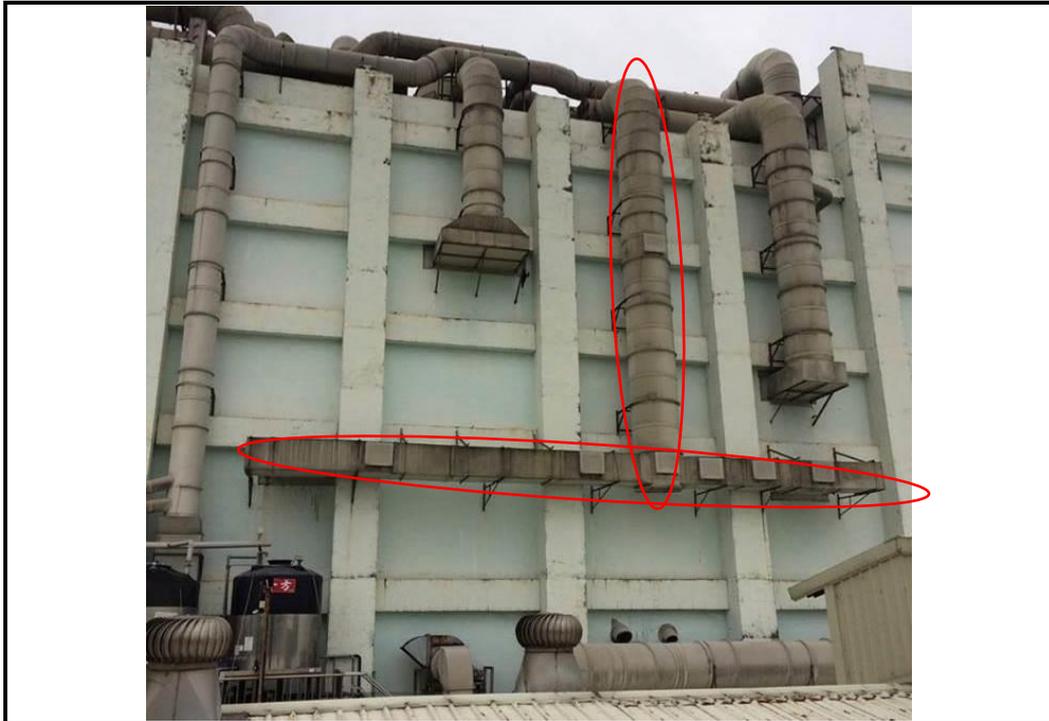
照片 11：東側外排風管燃燒前狀況

說明：倒 T 字形為 5 樓排風管

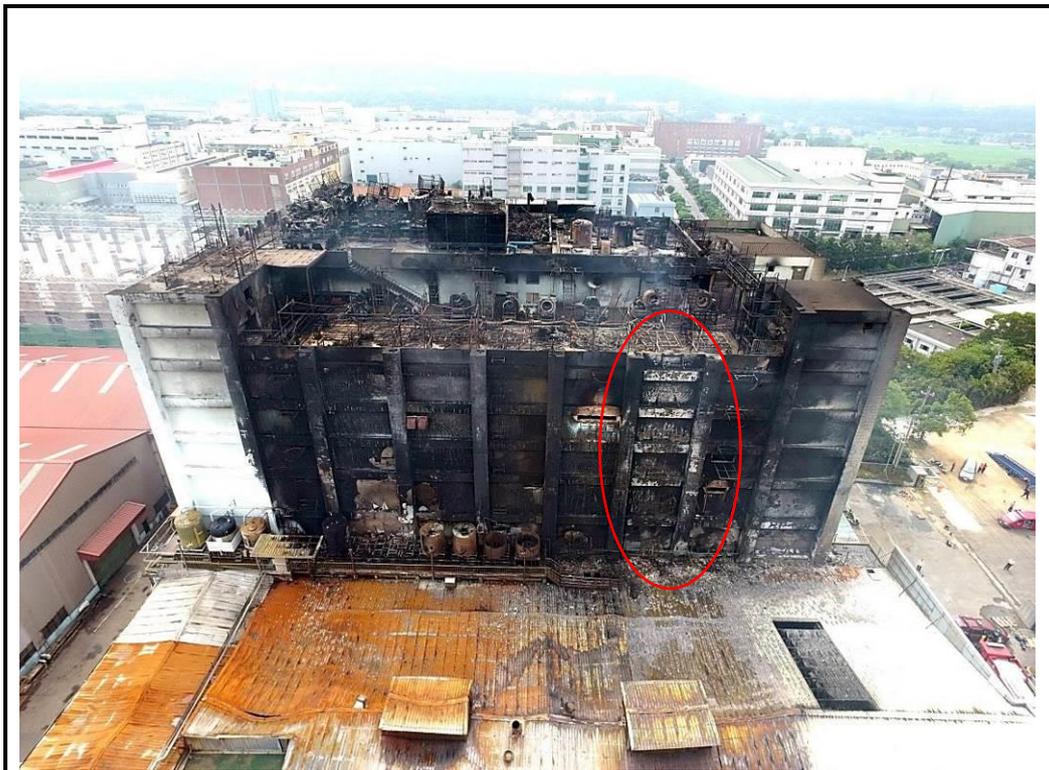
照片 12：東側外排風管燃燒後狀況

說明：原連接 5 樓排風管處牆面燒白嚴重

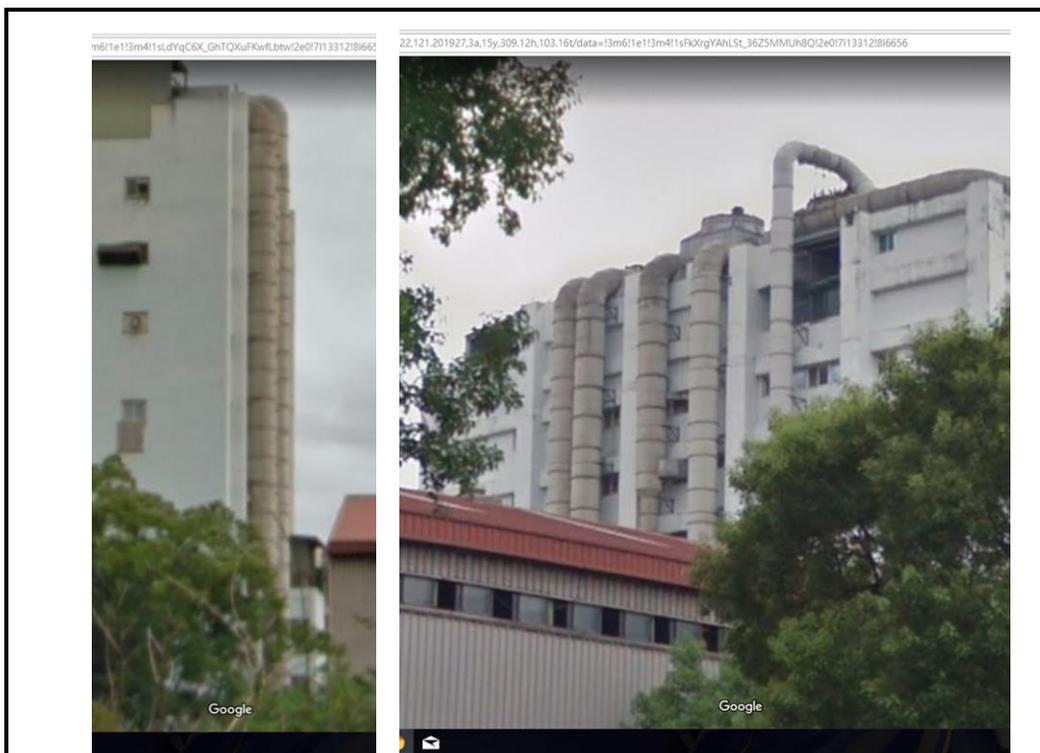
照片 13：南側外排風管燃燒前狀況

說明：有數支連接至頂樓之排風管

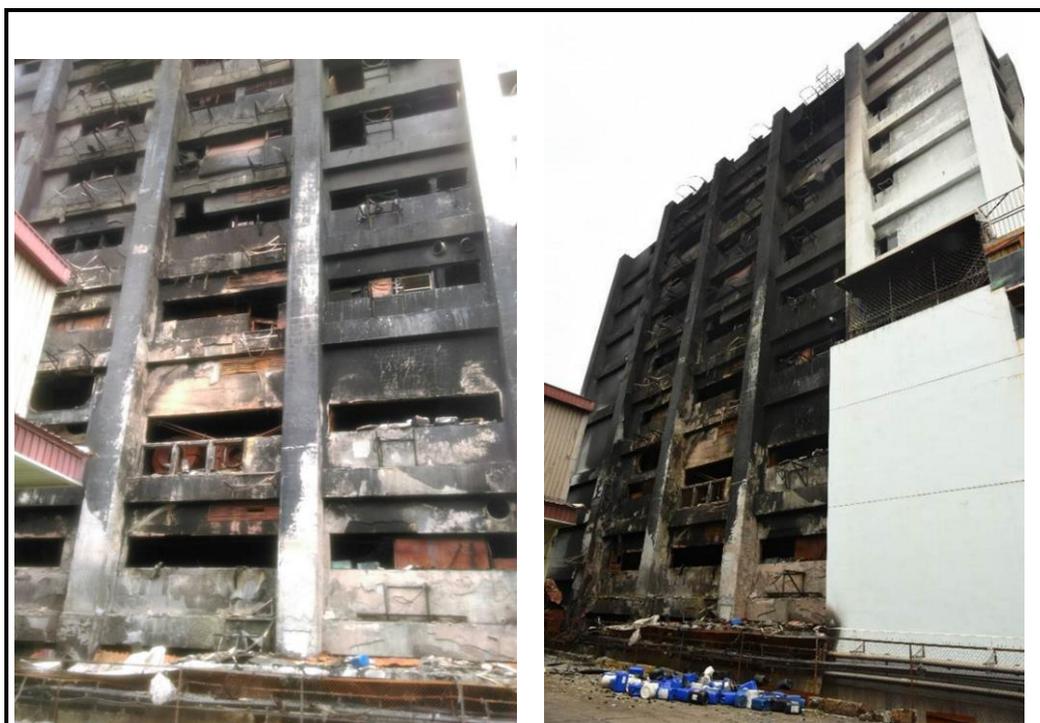
照片 14：南側外排風管燃燒後狀況

說明：排風管均燒失

敬鵬工廠設置之排風管皆與頂樓廢氣處理設備相通，又排風管為可燃材質，當5樓火勢延燒至頂樓廢棄處理設備，其連接至各層的排風管就成為火勢迅速延燒之路徑。故選擇耐燃或不易燃燒的排風管材質，可以減緩火勢成長

蔓延之速度，另頂樓廢棄處理設備亦可加裝滅火系統設備，使火勢控制在頂樓不致於沿排風管向下延燒。

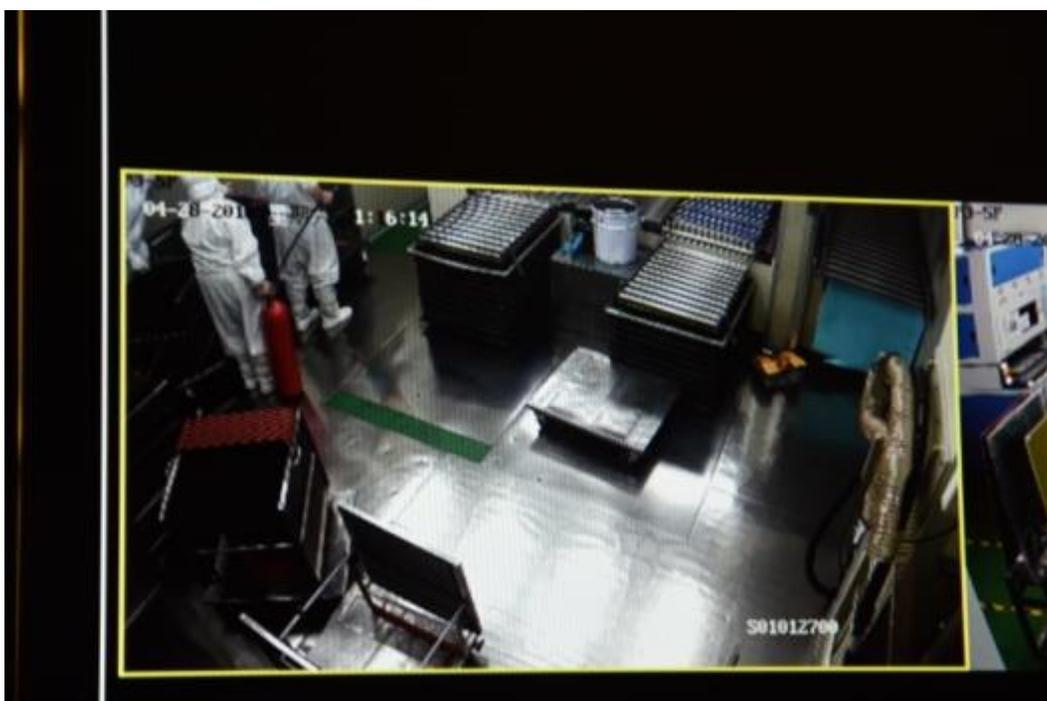
- (1)滅火：火災發生初期員工范氏發現異狀後有拿滅火器（如現場 CCTV 影像左上方手持滅火器），但因未見明火且有煙竄出，未能有效使用滅火器及利用室內消防栓進行初期滅火，即進行避難逃生。
